Proyecto de Estabilización Sismorresistente

Modelado de edificios tipo

Informe de investigación

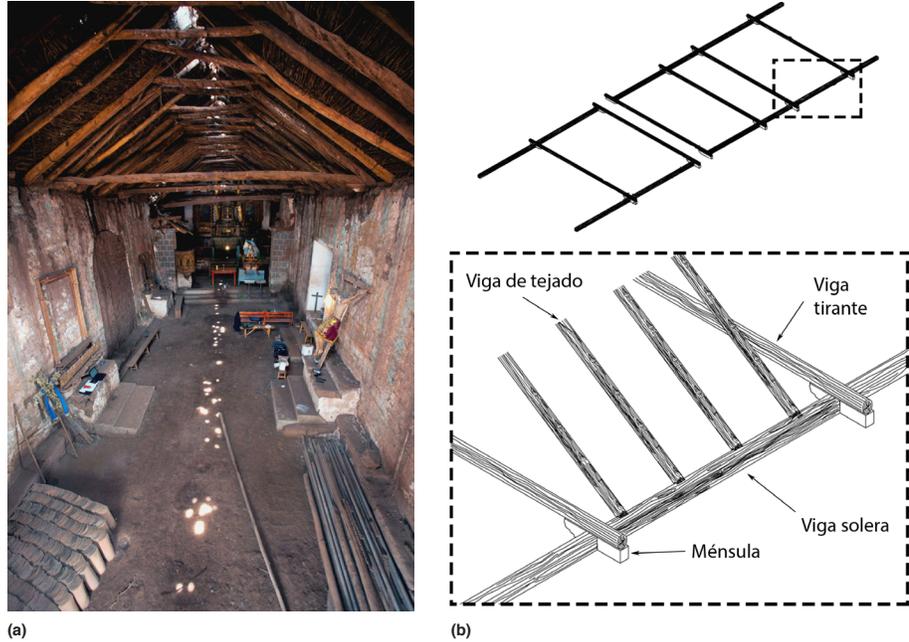
**FIGURAS 2.5A-C.**

Se observó que el daño estructural fue agravado por la unión incorrecta entre las partes y por la erosión a causa de un drenaje y un mantenimiento incorrectos (Cancino y Lardinois 2012). La fachada principal presenta grietas verticales en ambos extremos, visibles desde el exterior y el interior, como se muestra en las figuras 2.5a a 2.5c.

El tamaño y la propagación de estas grietas son indicativos de la escasa unión entre los muros, pero no se observan grietas horizontales. Además, el baptisterio presenta grietas en las esquinas y en la mitad de la longitud de los muros (Cancino y Lardinois 2012). Los muros laterales presentan

Fotografías de la inspección de daños en la estructura de la iglesia que muestran los patrones de grieta o su propagación (en rojo): (a) patrones de grieta y áreas de pérdida de material en la fachada principal y el baptisterio; (b) patrones de grieta en el interior de la fachada principal (adaptado de De Corso 2013); (c) propagación de grietas en la esquina sur del coro (fotografía: Scott S. Warren para el GCI, 2011).

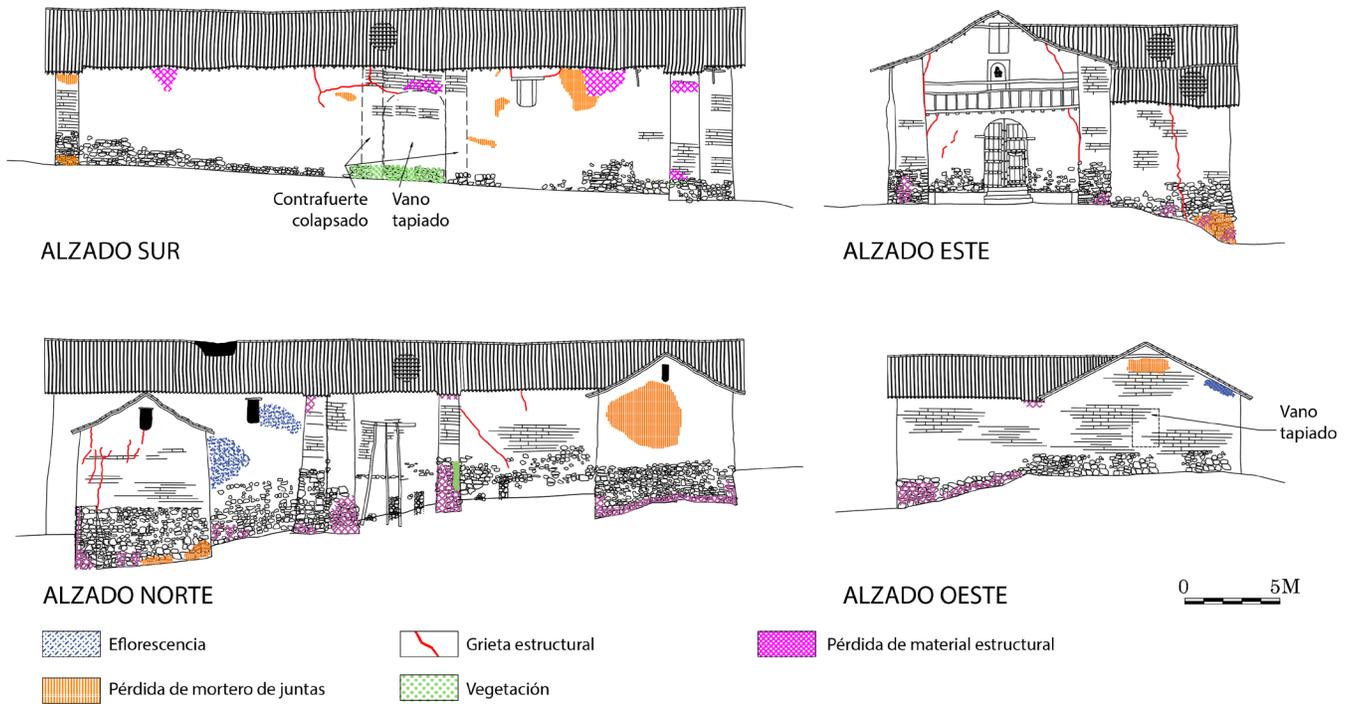
El muro lateral sur presenta desplazamientos al exterior. En el muro lateral norte, cerca del lado este, hay varias grietas verticales. El daño hallado se puede relacionar con los asentamientos del sobrecimiento, empeorado por la humedad ascendente, la pérdida de mortero o la erosión debajo del sobrecimiento, además de posibles sismos anteriores (Cancino y Lardinois 2012). En muchas áreas,

FIGURA 2.6.
Elevaciones del Templo de Kuñotambo que indican los diversos tipos de daños observados (Zanotti 2015).

el sobrecimiento muestra signos evidentes de erosión y deterioro, con piedras sueltas y falta de mortero en las juntas. El levantamiento de condiciones de las fachadas se muestra en la figura 2.6.

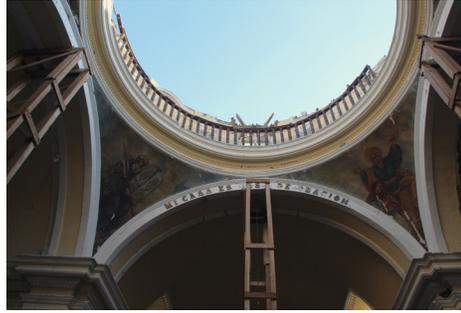
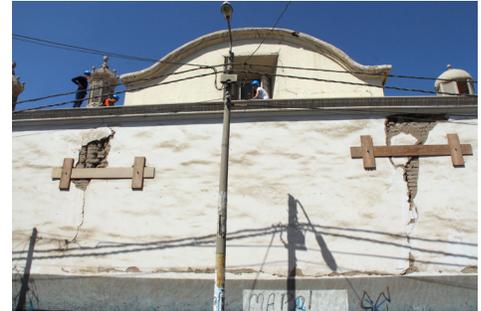
Fotografías de los daños actuales de la catedral: (a) colapso de la cúpula central; (b) colapsos parciales del sistema de techos; (c) grietas que separan el frontón de la parte inferior (fotografía: Scott S. Warren para el GCI, 2011); (d) grietas horizontales y verticales en el muro norte.

observó un mecanismo de volteo de los pilares con pérdida de unión entre los pilares y su base, y entre los pilares y la estructura de madera superior. No obstante, la falla de las vigas en la parte superior de las lunetas se considera el motivo principal del colapso del sistema de techos (Cancino y Lardinois 2012).

También se puede observar agrietamiento, pérdida de unión y deformaciones fuera del plano en los muros perimetrales de mampostería, particularmente en la fachada principal y en el muro norte. La fachada principal se caracteriza por grietas horizontales entre el frontón y la parte inferior (consulte la fig. 2.13c). También se observan importantes daños en la unión de los campanarios con la fachada principal y los muros laterales. El muro lateral norte presenta grietas horizontales en la interfaz entre los diferentes tipos de mampostería, así como grietas verticales en la unión con la estructura interna de madera (consulte la fig. 2.13d) (Cancino y Lardinois 2012).

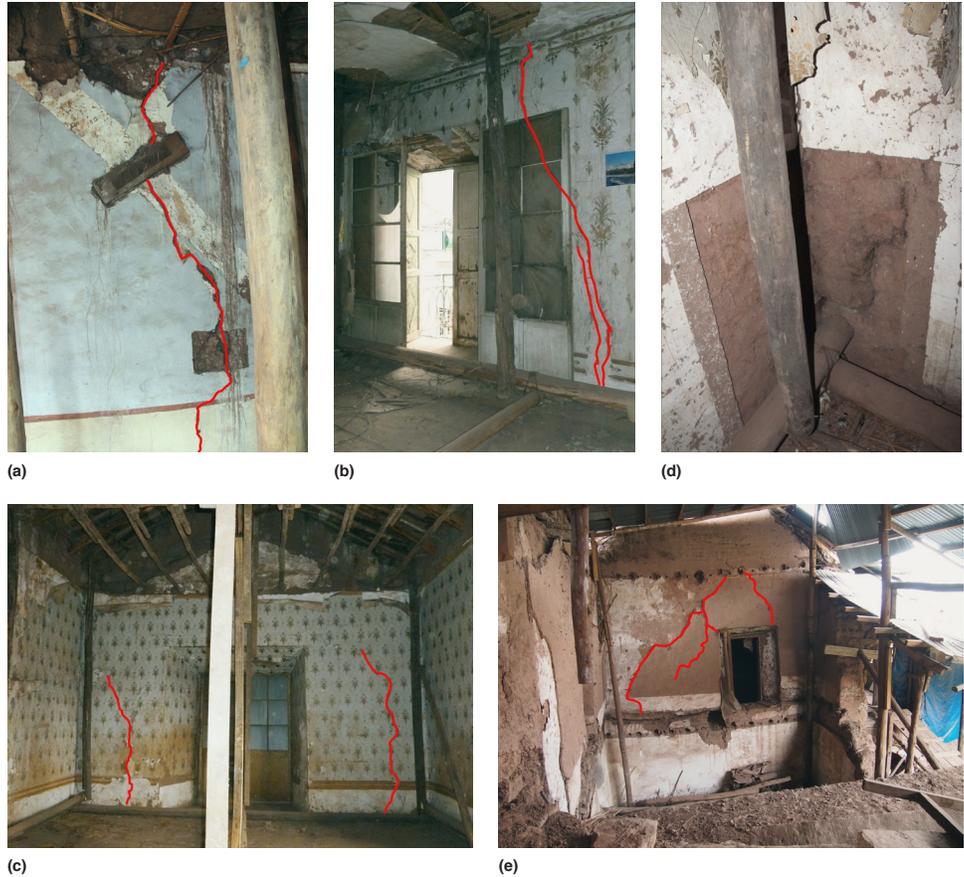
FIGURAS 2.18A-E.

Fotografías que muestran las grietas principales (en rojo) en el segundo piso: (a) muro sur; (b) muro longitudinal en calle Arones; (c) muro transversal central en calle Arones; (d) muro transversal sur en calle Arones; (e) muro transversal oeste en calle Nueva Alta.

Hay varias grietas importantes, como se muestra en las figuras 2.18a a 2.18e. Las grietas diagonales se observan en la unión entre el muro externo sobre calle Arones y los muros transversales. El muro sur muestra varias grietas verticales, y se descubrieron grietas por corte en el muro transversal occidental sobre calle Nueva Alta.

El muro longitudinal sobre calle Arones también presenta varias grietas. Los bloques de piedra están en buen estado, aunque hay una pérdida significativa de mortero en las uniones, además de agrietamientos y deformaciones de las galerías (fig. 2.19a y 2.19b). Existe un sistema de apuntalamiento temporal, pero el extremo occidental de las galerías permanece inestable.

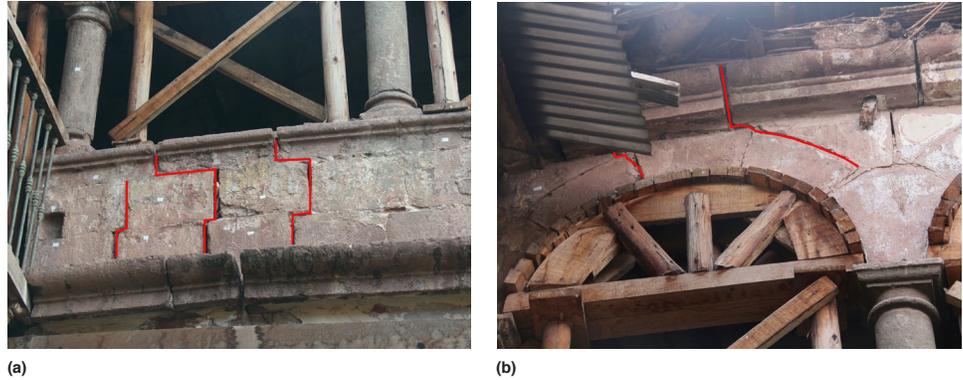
Fotografías que identifican los daños (en rojo) en las galerías entre el primer y segundo piso: (a) grieta en el parapeto cerca del lado norte; (b) grietas en el arco del segundo piso en el lado norte.

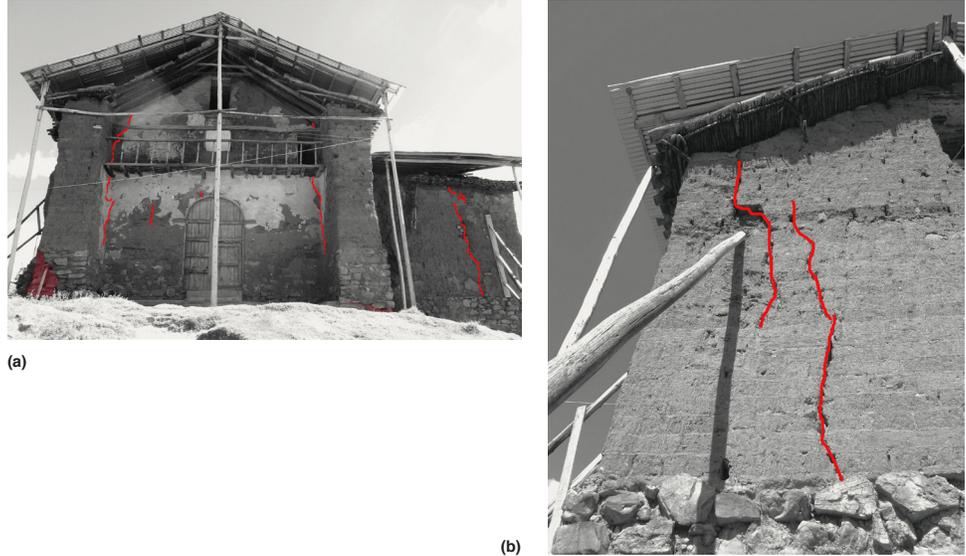
FIGURAS 4.7A, 4.7B.

En el gráfico de grietas para la etapa última de carga es evidente que la estructura sufrió importantes daños estructurales, con zonas de falla por tracción en ambas esquinas de la fachada este en la totalidad de la elevación y del espesor. También aparecen grietas por corte en el plano en el extremo frontal de los muros laterales y en la esquina noreste del muro hastial del baptisterio (fig. 4.6a–c). Existen grietas similares en la estructura (fig. 4.7a y 4.7b).

Fotografías de la correlación de patrón de grieta (en rojo): (a) patrón de grieta en la fachada este; (b) patrón de grieta en el muro hastial norte del baptisterio.
