# Iglesia de la Parroquia de Cristo Obrero y Nuestra Señora de Lourdes

Estación Atlántida, Uruguay  
Ingeniero Eladio Dieste Saint Martin

## Plan de Conservación y Manejo

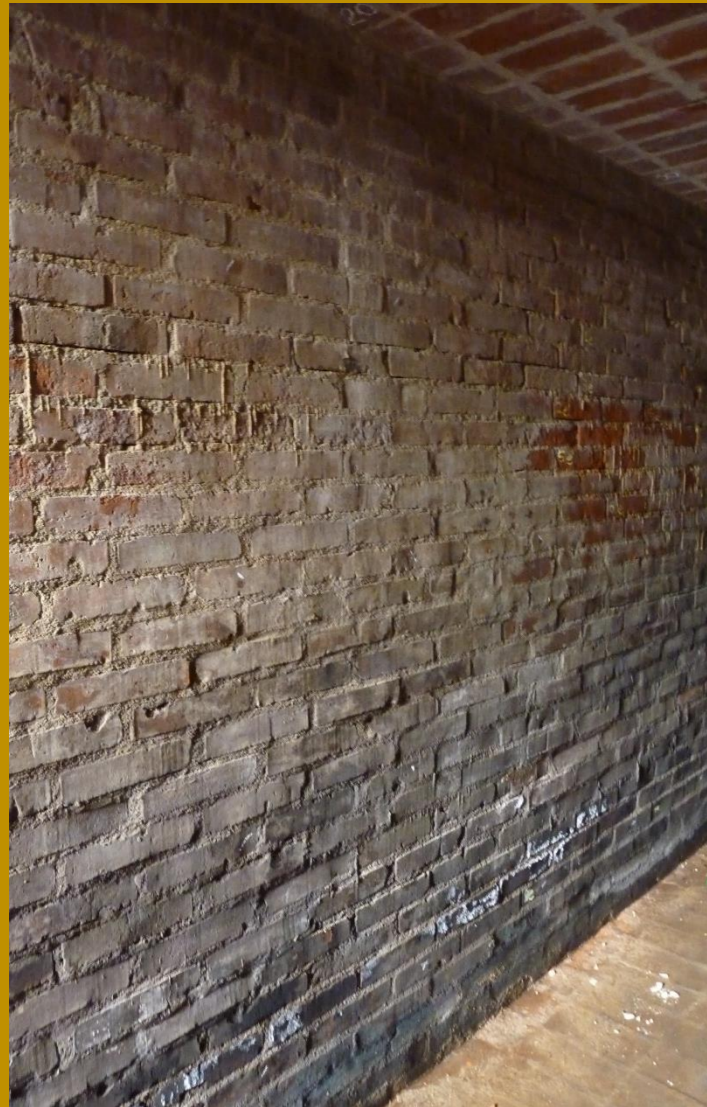
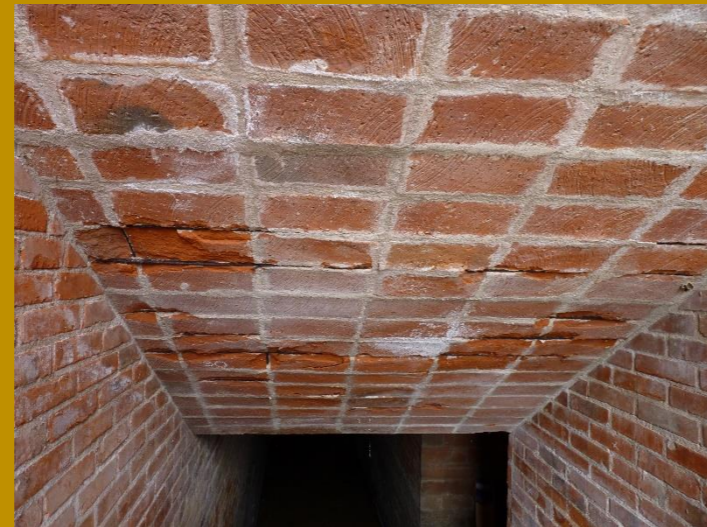
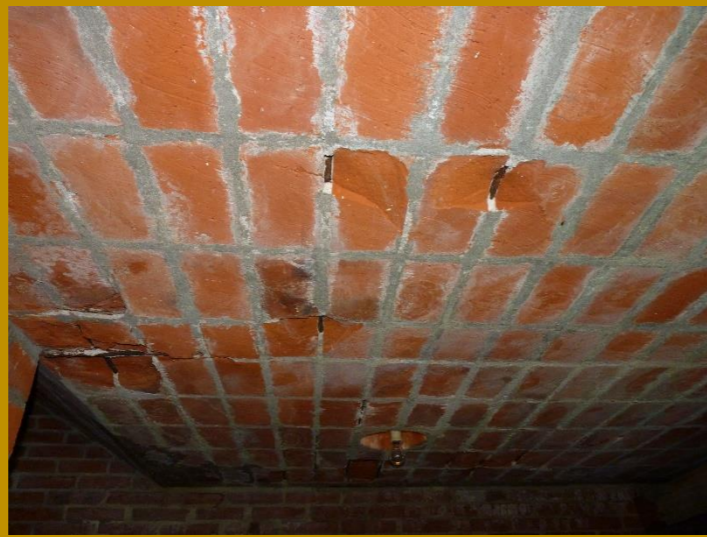
La limitación estructural de origen se ve potenciada por la corrosión de las armaduras de refuerzo, tanto en las paredes como en las cubiertas planas de los corredores. En el cálculo original los refuerzos en las paredes de 2x3 aparecen indicados cada dos hileras. En los estudios realizados esta distribución no pudo ser confirmada. Si bien en las paredes se observan algunos aceros corroídos, en el techo hay zonas donde la oxidación corrosión afecta un alto porcentaje de la superficie, tanto de longitudinales como transversales.

La cúpula está armada en la junta circular de la zona de la linterna, si se deduce de los elementos oxidados corroídos a la vista. En los planos esta armadura no se indica y en las fotos de construcción tampoco se aprecia. Se puede observar una grieta, la cual, por su dimensión y calidad constructiva no responde a una mala respuesta estructural, sino seguramente a alguna carga vertical efectuada desde afuera, posiblemente un vehículo.<sup>2</sup> Se recomienda cerrar todo acceso de vehículos a la zona oriental del predio.

Dada la severa humedad del espacio, se observó desprendimiento de mortero y partes de ladrillo, así como parches de mortero, lo que indica que se han efectuado esfuerzos de reparación anteriormente. También hay presencia de eflorescencias en los paramentos interiores y en la cúpula, donde las sales solubles higroscópicas, que se encuentran en los materiales de construcción, cristalizan ante la presencia de agua o de humedad ambiental.

El trabajo de drenaje y secado de toda el área interna del baptisterio debe ser anterior al proceso de reparación-sustitución de armaduras corroídas. Sin embargo, exceptuando el riesgo de cargas puntuales sobre la losa de techo del corredor, la situación estructural del baptisterio no obliga a acciones de emergencia.

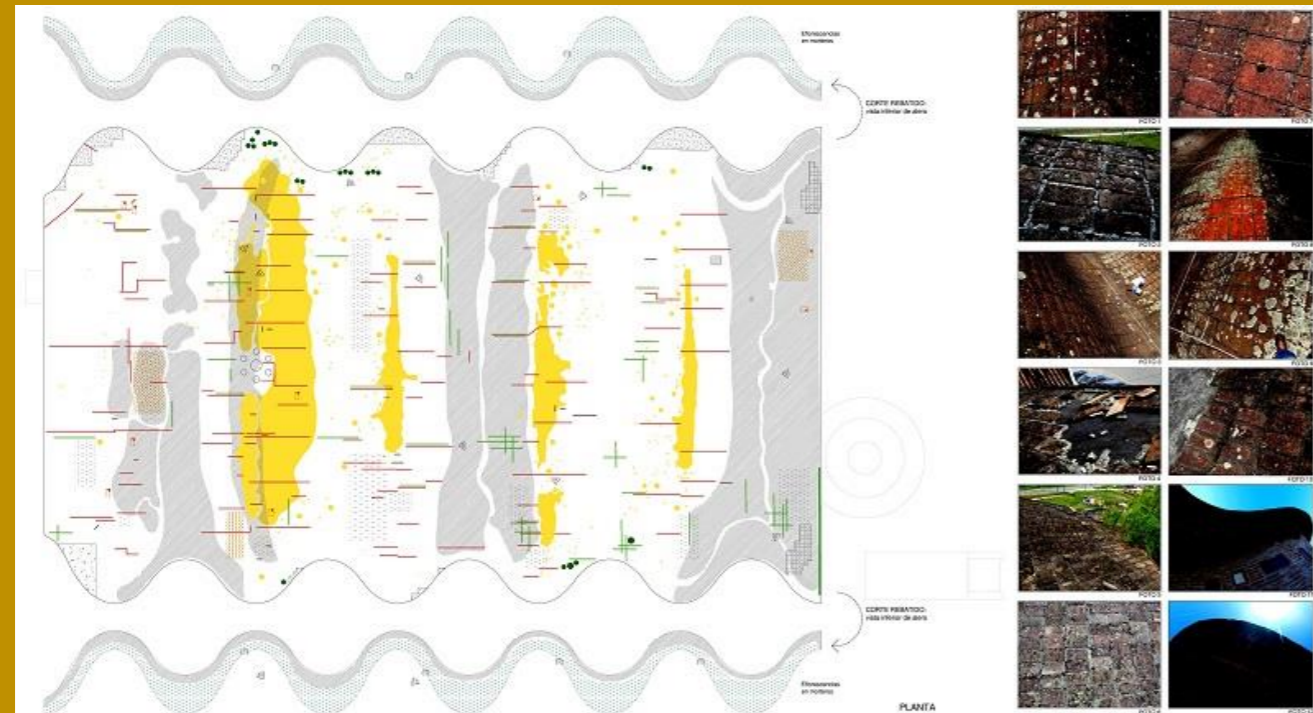
Deterioros v patologías en las bóvedas. FADU-IC

El análisis de deterioros en el intradós de la cubierta no indicó la presencia de agrietamientos estructurales ni afectaciones mayores. Sin embargo, las continuas humedades comienzan a afectar algunas de las tejas, al tiempo que se observan algunos tramos de los refuerzos metálicos inferiores con corrosión. Esto se produce tanto por humedad de filtración, pérdida de alcalinidad, así como por contacto con el oxígeno del aire, al ser el mortero de protección de muy poco espesor. En algunos sectores también inciden fallas de construcción, donde quedan los refuerzos cubiertos por menos de un centímetro de mortero, casi a la vista. Equilibrando esto se puede señalar que, dada su distribución en red, cada 25 cm se genera un margen de seguridad muy amplio, lo que permitirá un proceso de reparación y sustitución parcial a lo largo del tiempo.

Identificación		Lesiones	Comentarios	Acción correctiva recomendada	Prioridad
Localización					
Cubierta de bóvedas	Intradós	Fisuras Humedad por filtración de agua Erosión de tejuela por delaminación Pérdida de mortero de junta Eflorescencias, Armaduras corroídas. Mampuesto "suená hueco" Recubrimiento insuficiente de cables	Las zonas con notorio ingreso de humedad fueron detectadas por inspección visual y con cámara termográfica. La erosión por delaminación de los ladrillos y la pérdida del mortero de junta son causadas por la corrosión. Varias zonas con manchas de óxido, fisuración y desprendimiento del mortero de recubrimiento debido a la corrosión de las armaduras. Escasa pérdida de alcalinidad en mortero de junta. No se detectó con Rx presencia de ión Cl <sup>-</sup> en mortero de junta. Potenciales indican incertidumbre respecto a la corrosión de las armaduras con recubrimiento. Recubrimiento de armaduras insuficiente.	Revisión pormenorizada y retiro de todas las partes sueltas. Intervención de las zonas dañadas abarcando la recuperación y tratamiento de las armaduras, mortero y ladrillos. Saneado del extradós de la cubierta para resolver humedad de filtración. Limpieza mecánica de eflorescencias	1

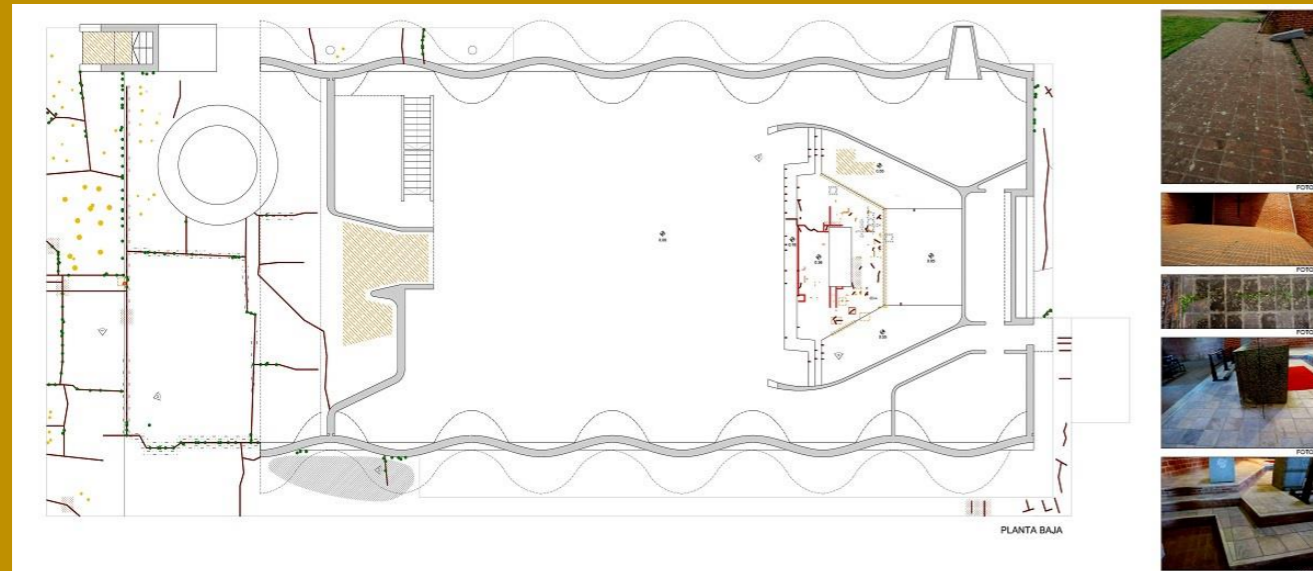
Deterioros v patologías en los pavimentos. FADU-IC

El pavimento cerámico interior se encuentra erosionado. Se observa un hundimiento a un lado del altar, estabilizado, posiblemente causado por la carga que ejerció el mismo. El cuerpo delantero, fundamental en la funcionalidad y estética del edificio, se encuentra en buenas condiciones, detectándose algunas piezas de ónix con daños en el área del coro.

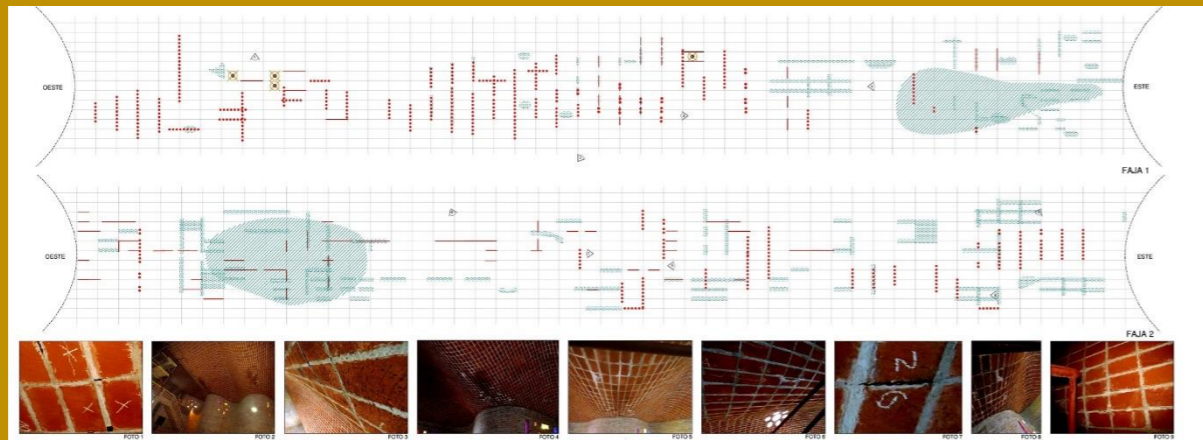
Deterioros y patologías en el intradós de las bóvedas. FADU-IC

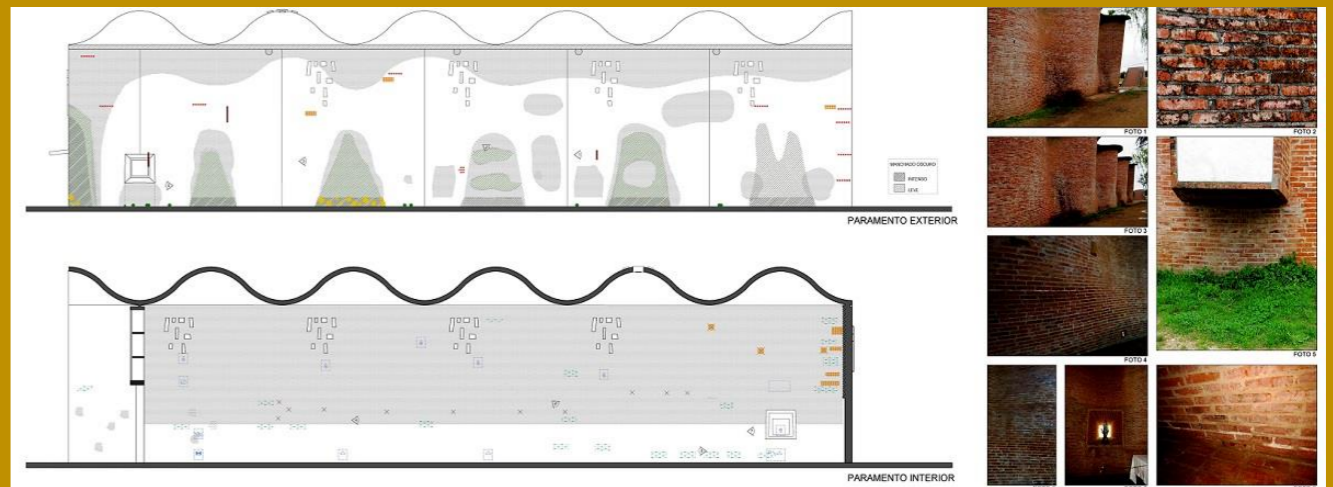
Los muros, con un espesor de 30 cm, conformados por paredes dobles de ladrillos macizos, parcialmente rellenos de hormigón no presentan afectaciones estructurales. Sin embargo, deberán observarse los agrietamientos en la cara frontal de los muros en la fachada norte, los cuales no comprometen el funcionamiento de la estructura. Estos posiblemente sean causados por la corrosión de las varillas de refuerzo. Se requerirán algunas exploraciones para confirmarlo y proponer soluciones.

Otros deterioros de los muros vienen dados por la lluvia y por su propia geometría, lo cual, sumado a pérdida de alcalinidad de los morteros debido a su edad y a su continuo lavado,

Deterioros y patologías en los muros este v oeste. FADU-IC

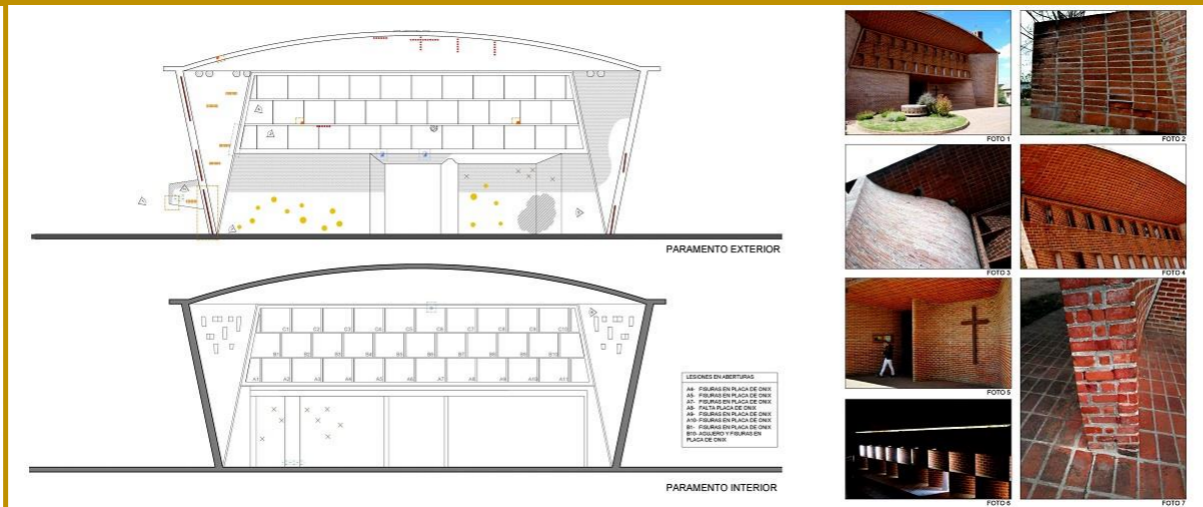
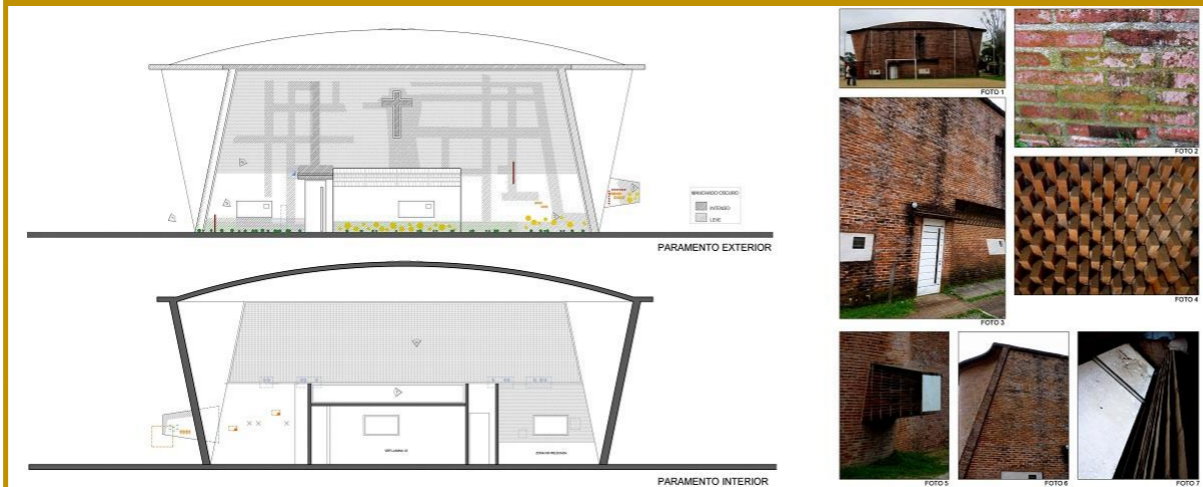
Deterioros y patologías en las fachadas norte v sur, interior v exterior. FADU-IC

Fachada Norte	interior	Eflorescencias Instalaciones adosadas Insertos	Se advierten patologías en vanos y placas de ónix, que se detallan en lado exterior de Fachada norte. Las instalaciones adosadas refieren a cableado eléctrico que alimenta luminarias del acceso		5
	exterior	Fisuras transversales a mampuestos y junta Eflorescencias Roturas de mampuestos Sectores reparados Insertos metálicos Manchado accidental Líquenes Desprendimiento, fisuras, roturas y faltantes de placas de ónix Instalaciones adosadas Colonización animal Modificación de diseño original	Las fisuras transversales a mampuestos y juntas se advierten en los testeros de las fachadas este y oeste, donde además se ubican los sectores reparados Las eflorescencias se manifiestan como velo generalizado blanco amarillento Se advierte en general el resecamiento de la masilla de fijación de las placas de ónix, que presentan fisuras, rayaduras, orificios por vandalismo y faltantes Las instalaciones adosadas refieren a luminarias en alero sobre puerta principal, cuyo cableado está sujeto a la fachada e ingresa por orificio practicado en la abertura lateral contra fachada este. La puerta de acceso (abertura en madera y <i>Blindex</i> ) no responde al diseño original.	Reparación y reposición de las placas de ónix y de su sistema de fijación. Tratamiento de fisuras. Tratamiento de eflorescencias. Estudio de la pertinencia de retomar el diseño de abertura principal de acceso en relación al diseño original de E. Dieste

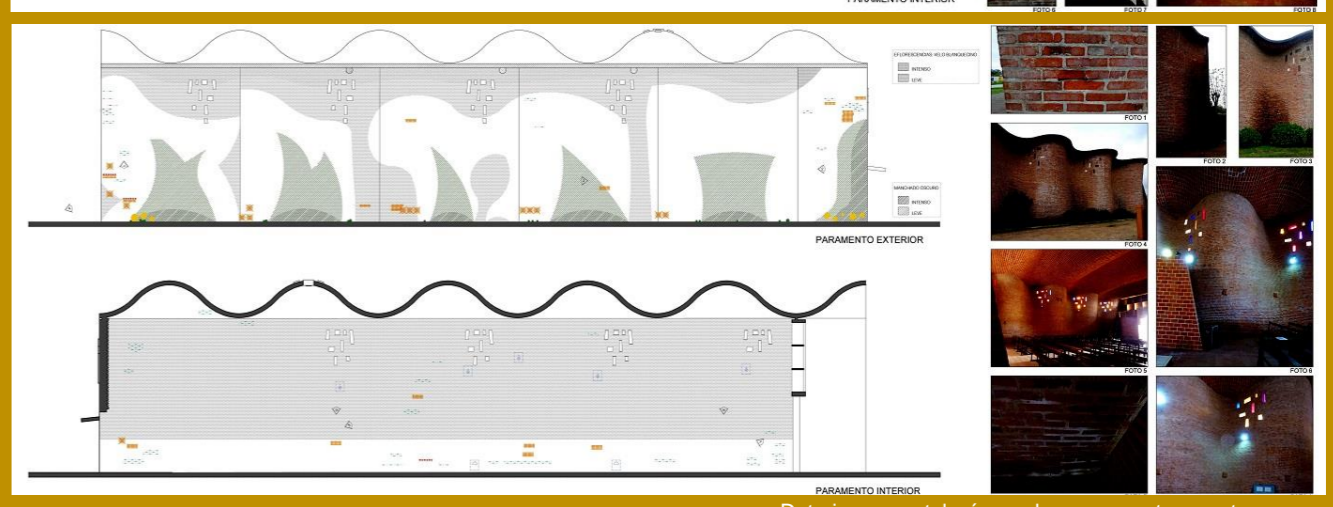
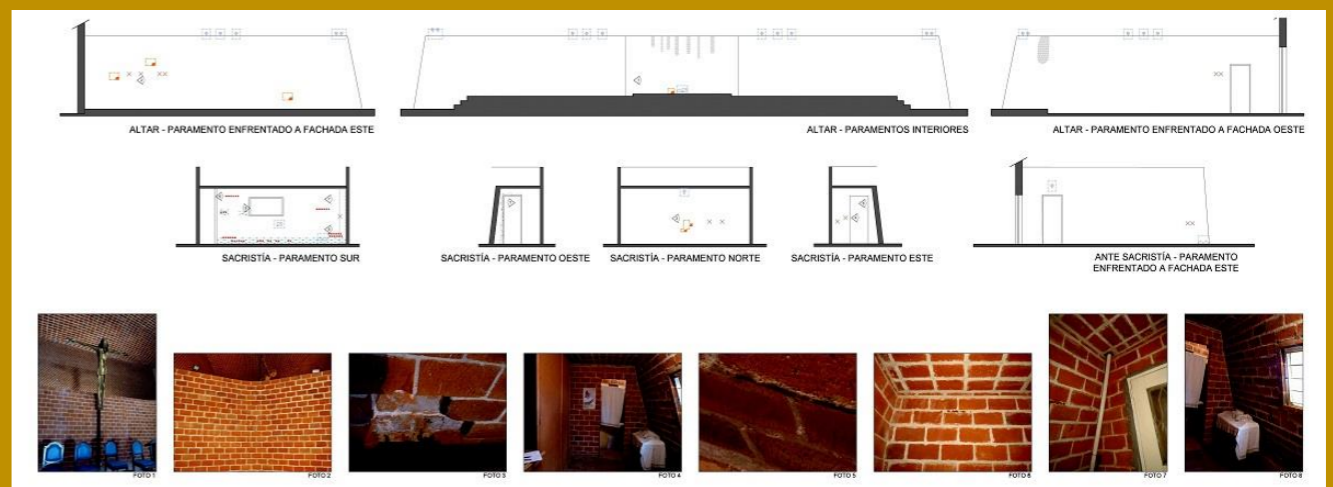
Deterioros y patologías en las paredes de la sacristía v antesacristía. FADU-IC

En el muro sur de la sacristía, además de efloraciones se registraron tramos con exposición y corrosión de varillas de acero. Probablemente estas afectaciones se asocien a la presencia de humedad ambiente y de filtración sumado a la baja alcalinidad de los muros y a su escaso recubrimiento, como se indicó para la cubierta.

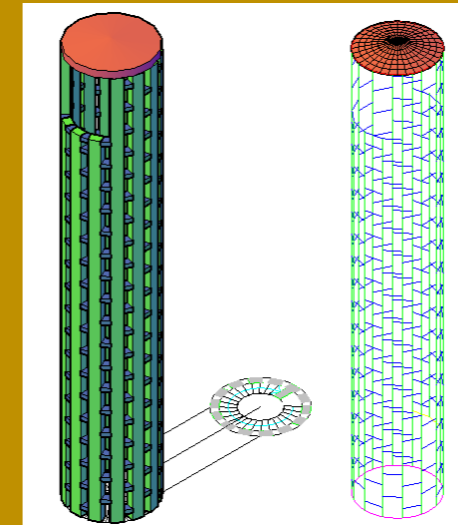
Modelo de cálculo. Dibujo RDA Ingeniería.

Los componentes más comprometidos en su estabilidad son los escalones debido a la corrosión de los refuerzos y agrietamiento de muchos de los ladrillos que los conforman.
