Plano de Conservação
da Estrutura do **MASP**

Plano de Conservação da Estrutura do MASP _ documento final, dezembro 2018

*Este trabalho foi elaborado com o suporte da Fundação Getty através do Programa Keeping It Modern

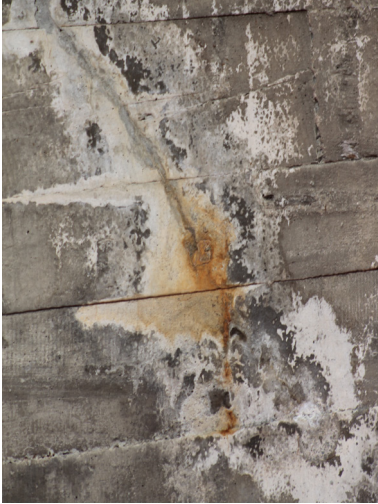
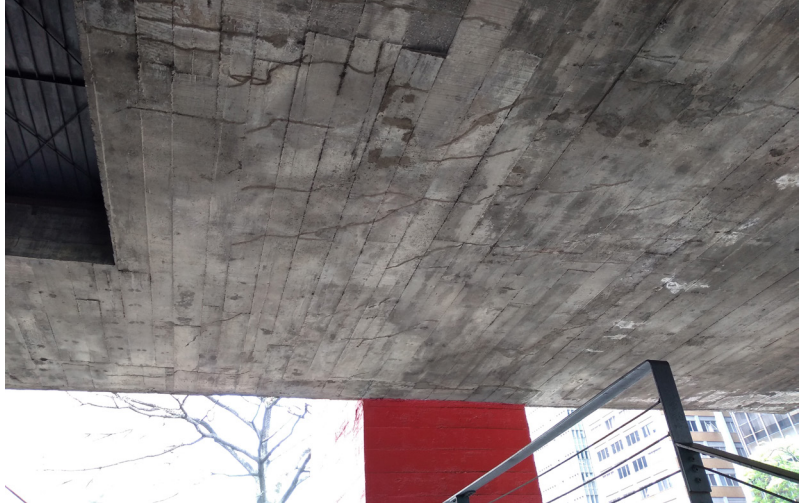
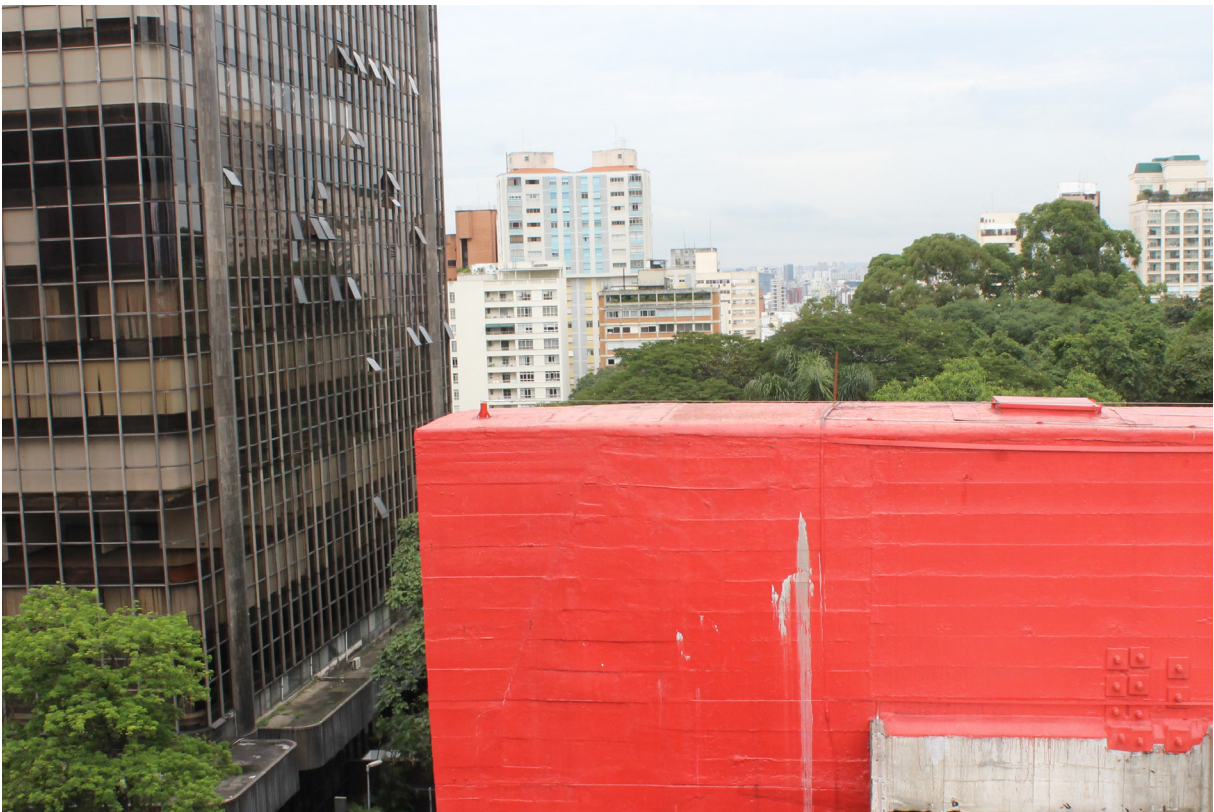
Se por um lado o mapeamento de danos permitirá a detecção apurada das condições do concreto armado, com relação às fissuras já foram identificados alguns pontos que devem ser monitorados - ver AÇÃO 8, 9 e 10 - para determinação de seu estado (ativo ou passivo) e procedimento de recuperação adequado.

[74] [75] [76] Patologias na Laje do primeiro pavimento (teto do Vão Livre) e na viga de cobertura

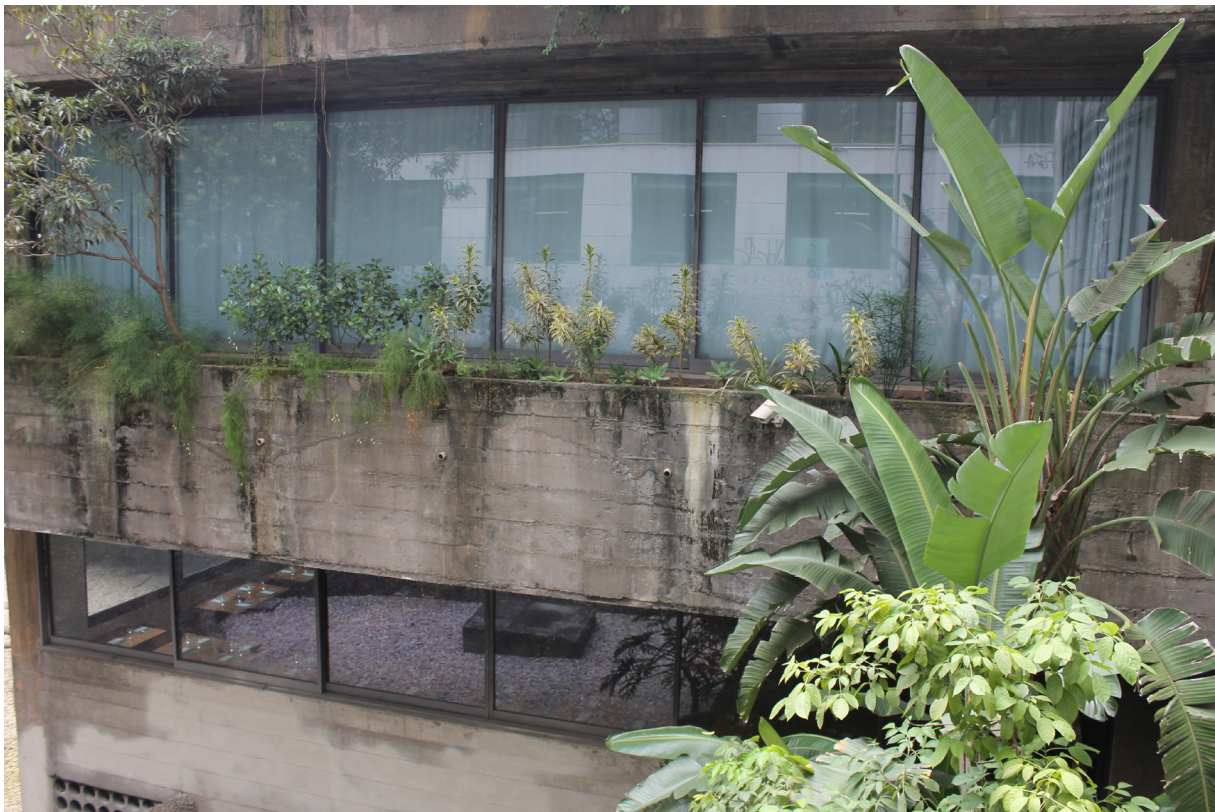
[77] [78] [79] [80] Patologias nas fachadas do volume inferior

Limpeza da pátina biológica, fuligem, crosta negra e carbonatação com uso de biocida, emplastos detergentes tensoativos, acompanhado de testes para determinar concentração e tempo de ação;

b. Proteção da superfície com emprego de agentes hidrofugantes ou protetores

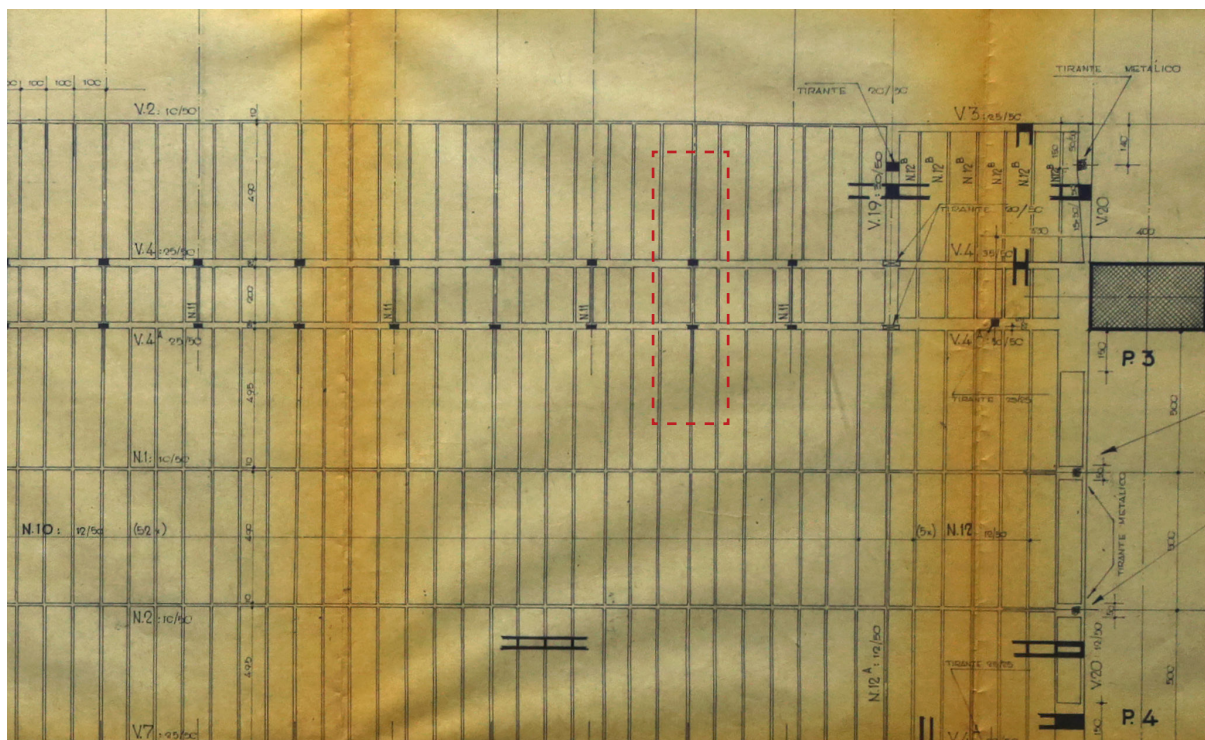
Monitoramento de fissuras das nervuras N10

[81] Em destaque: trecho de nervura N10

Retirada de trecho de revestimento do piso do primeiro pavimento junto à primeira linha de tirantes para medição e controle das fissuras;

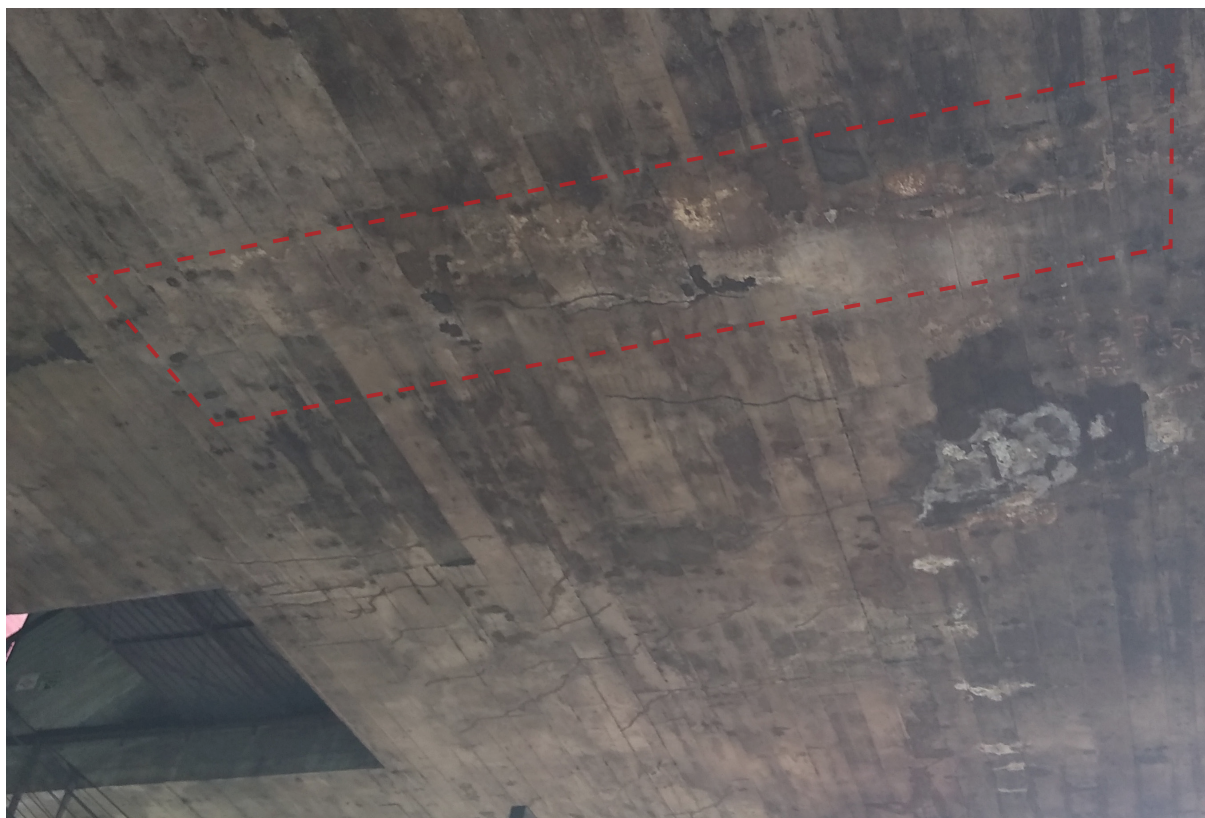
Tratamento e monitoramento da fissura da viga protendida V16

[82] Em destaque: fissuras da viga V16p

fissuras que exponham a ferragem e que estejam próximas aos elementos protendidos demandam estudo cuidadoso para tratamento com injeção, pois este pode interferir nas cordoalhas e bainhas.

As fissuras identificadas devem ser colmatadas (principalmente as externas que eventualmente favoreçam entrada de água) com selantes ou com injeções estruturais.

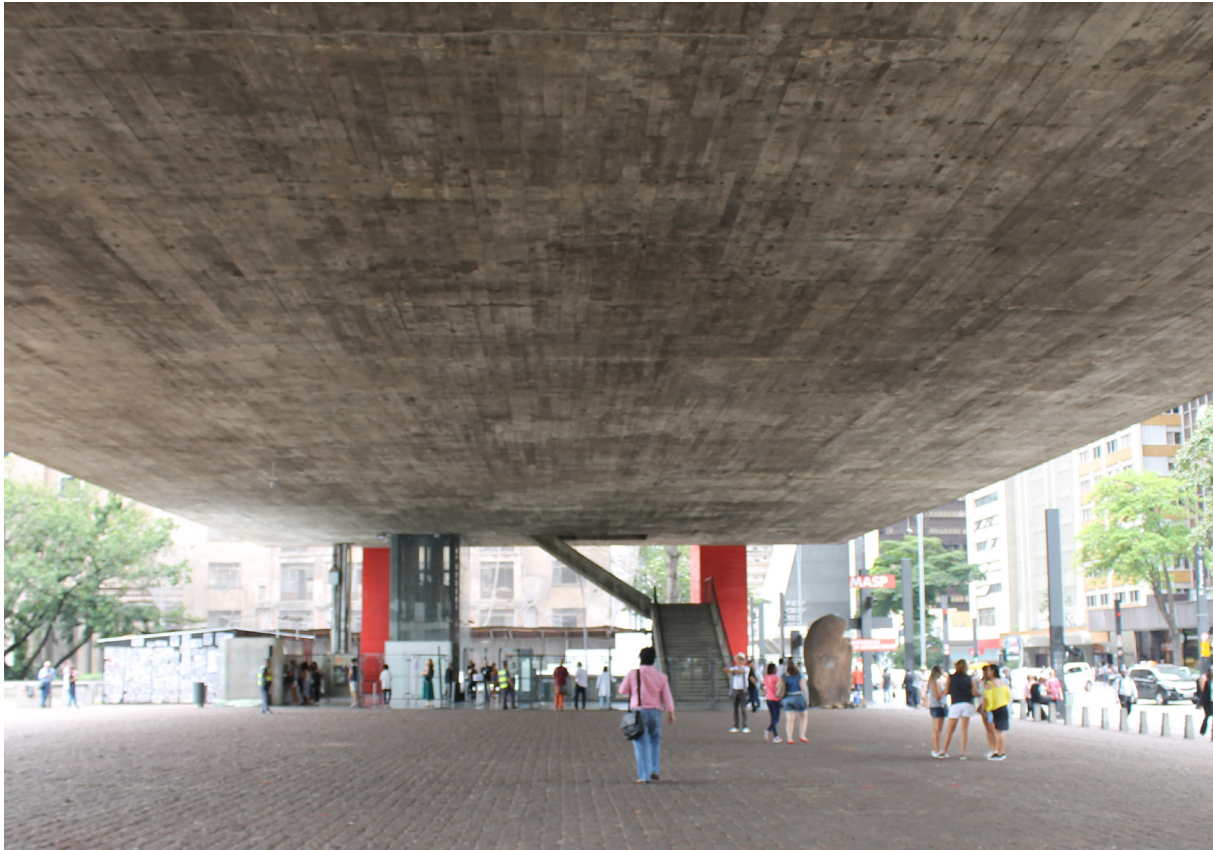
[83] [84] [85] Patologias na laje do primeiro pavimento (teto do Vão-Livre)

A deformação medida, ainda que excessiva, está de acordo com o comportamento da laje quanto à cargas aplicadas, não apresentando problemas de resistência. Ocorre, no entanto, o excesso de fissuração nesta laje. Deve ser feita a verificação, acompanhamento e controle de fissuras nas nervuras N10 (ver item 6.2 - Patologias típicas do concreto armado - AÇÃO 9). A viga protendida V16, junto à abertura da escada, deve receber especial atenção. Suas fissuras e carbonatação devem ser tratadas imediatamente e acompanhadas quanto à reincidência (ver item 6.2 - Patologias típicas do concreto armado - AÇÃO 10).

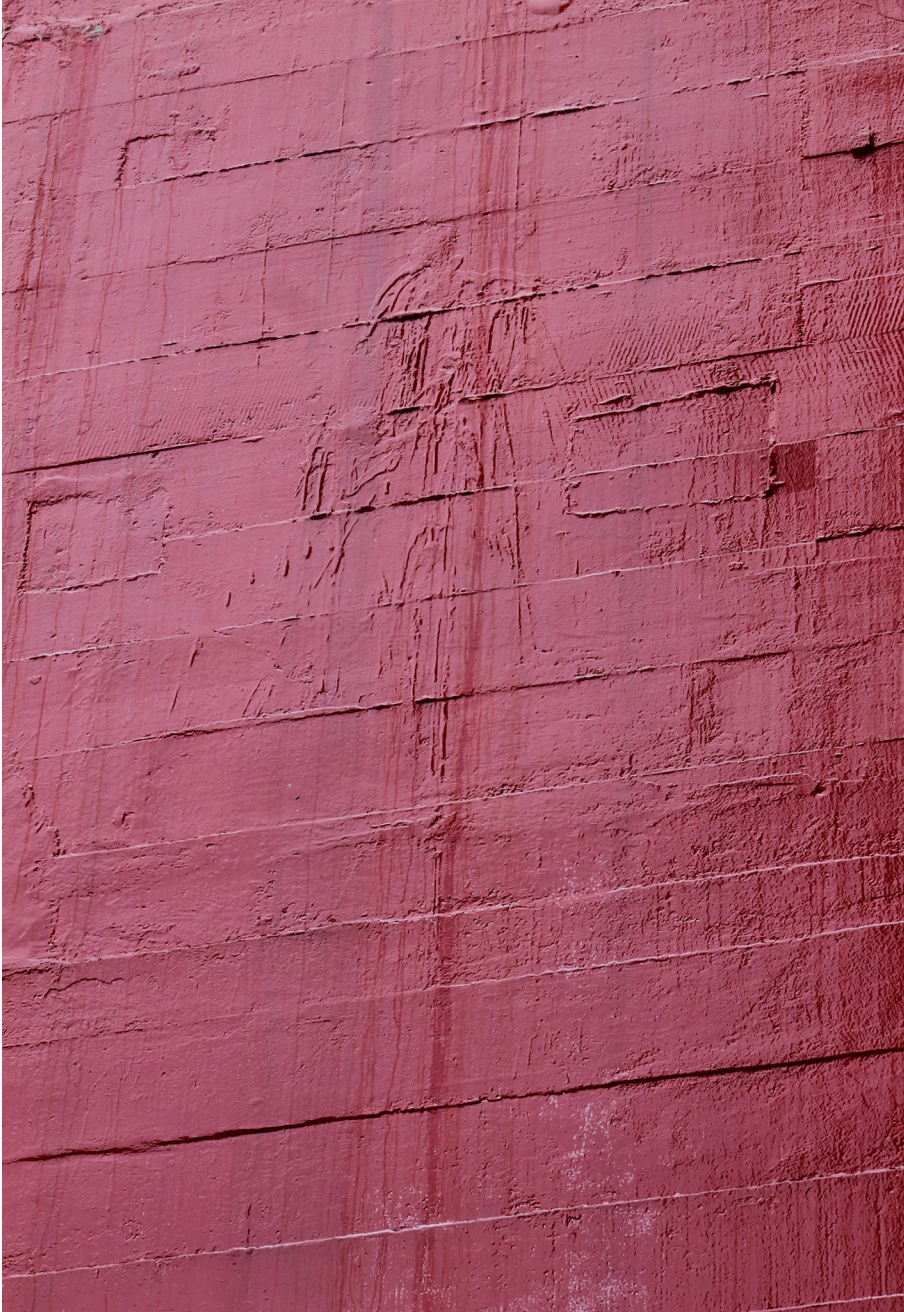
A pintura dos pilares e vigas principais tem a função de protegê-los da água e demais agentes patogênicos. No entanto, a sua composição deve ser adequada para que não se torne também um agente de degradação. A composição química da pintura atual limita a troca de gases da estrutura com o meio ambiente, uma vez que a umidade existente no interior das vigas e pilares exsuda ao longo do tempo. Como consequência desse processo surgem “passagens” na pintura que permitem a entrada de umidade formando zonas de carbonatação e de porosidade que contribuem para a degradação do material. Uma nova pintura deve considerar uma composição química que por um lado contribua na impermeabilização das peças e por outro permita a troca de gases com o meio ambiente. Considerando que no MASP a pintura vermelha desses elementos é parte fundamental da expressividade característica da obra, qualquer alteração deve manter a cor, sendo aceitável que a mudança da composição leve a alteração de outros aspectos estéticos.

[88] Patologia decorrente da especificação da tinta

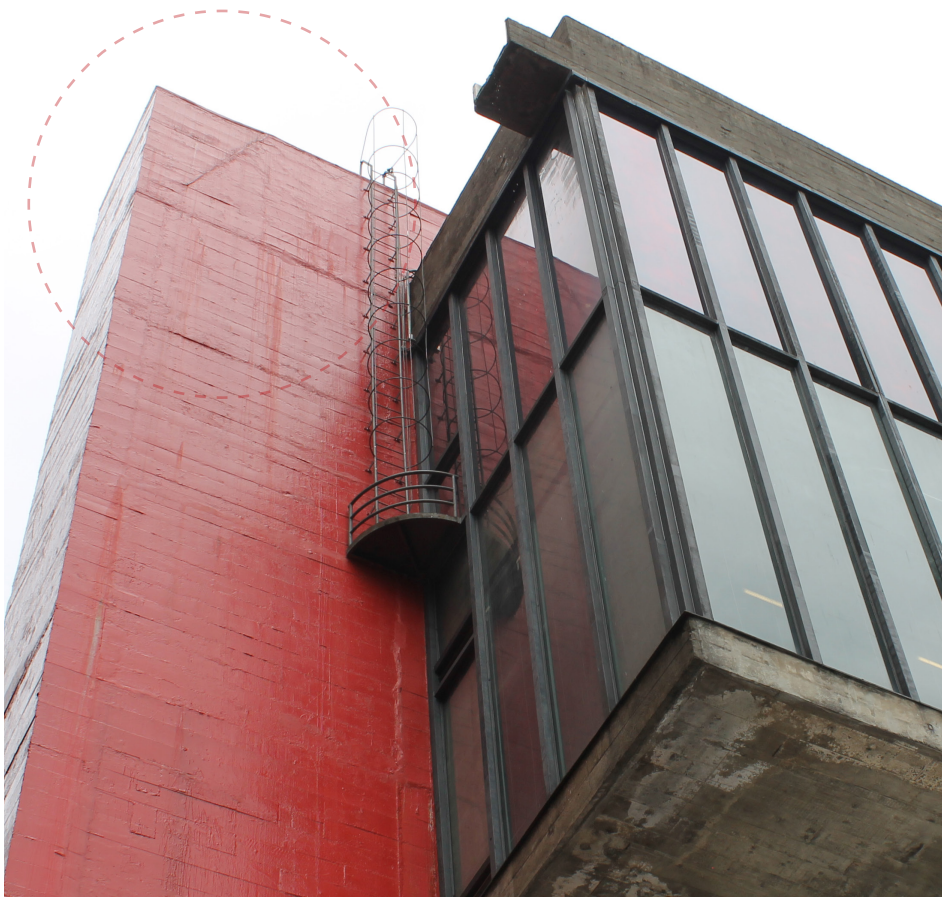
O bom funcionamento estrutural das vigas e pilares do volume superior deve ser garantido pela articulação existente no encontro destas peças nos pilares P1 e P2. Esta articulação é feita pelo apoio das vigas no pivô interno aos pilares. Neste local há uma junta de dilatação que permite a movimentação necessária. Atualmente esta junta está coberta pela tinta vermelha e não é possível acompanhar a forma como trabalha. Com as movimentações e deformações inerentes ao sistema, a tinta pode vir a romper, sendo neste caso um indício de movimentações acima do esperado. A verificação de falhas/fissuras na tinta é, portanto, uma forma de monitoramento do estado das juntas de dilatação. É necessária a verificação periódica para identificação de eventuais problemas. Uma avaliação mais aprofundada de seu estado deve ser realizada na próxima pintura de pilares e vigas.

[89] Vista da cunha na viga V2 e da junta de dilatação no encontro da viga com o pilar P2

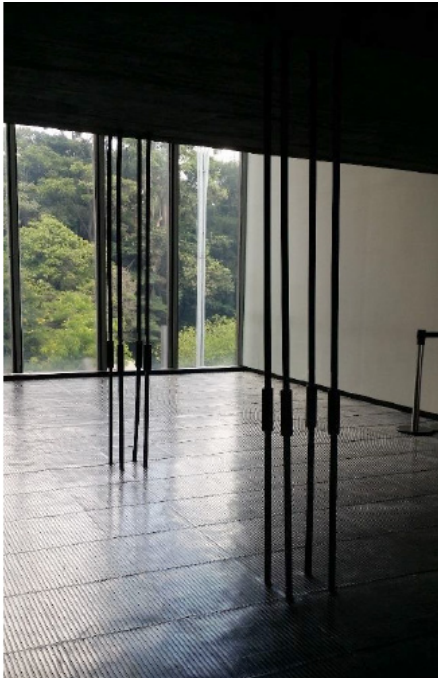
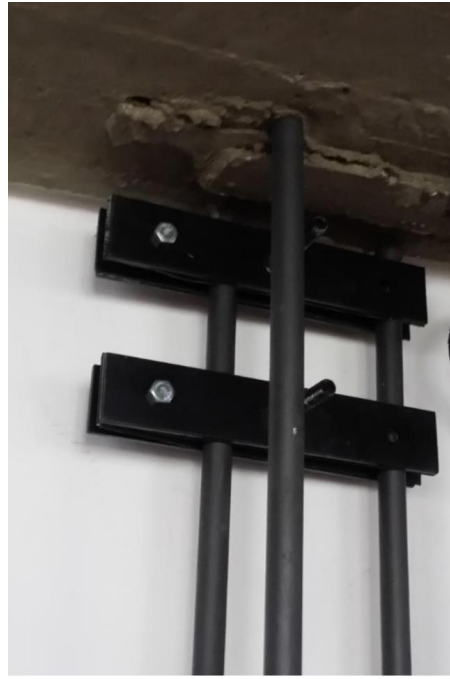
[98] [99] Tirantes em desaprumo ou comprimidos

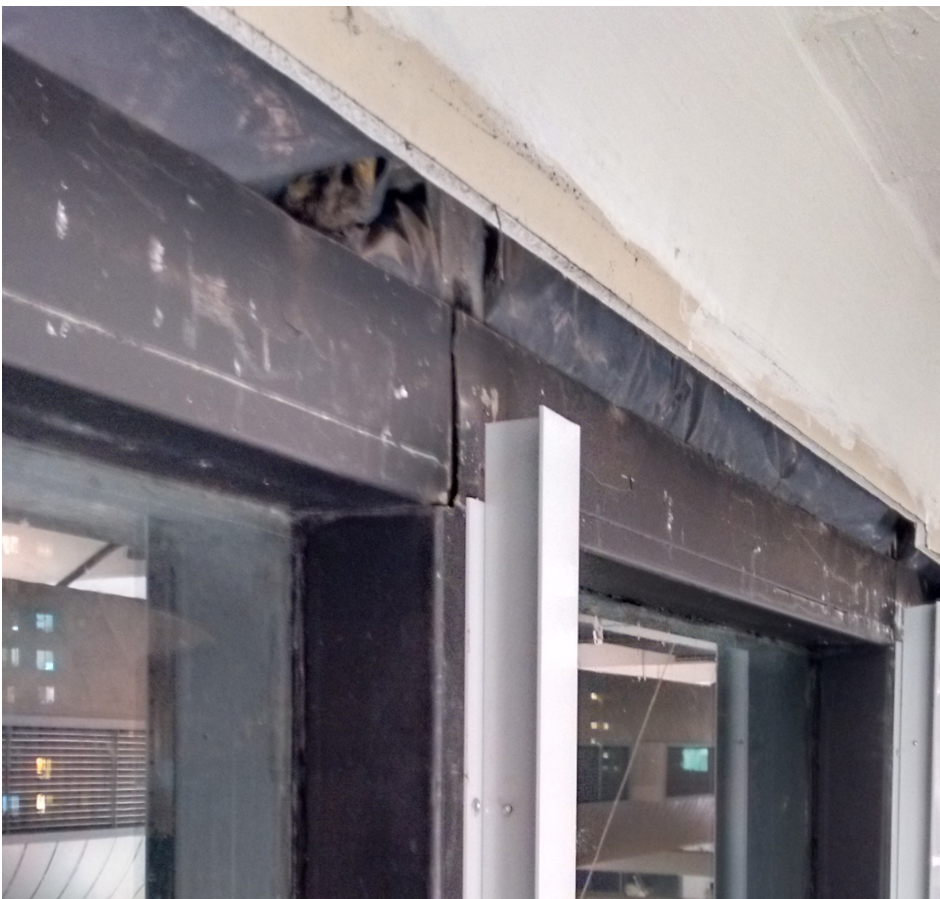
Os caixilhos do volume superior têm interface direta com a estrutura, possuindo pontos de fixação na parte inferior da laje de cobertura e no piso do primeiro pavimento. Conforme relatório da AEC (Consultores de Arquitetura e Construção Ltda.) de 1999, a vinculação dos montantes dos caixilhos na laje de cobertura é extremamente precária. Assim, o peso dos caixilhos recai totalmente sobre a laje do primeiro pavimento, contribuindo para as deformações. Existe também a possibilidade deste chumbamento ter sido feito nas ferragens da estrutura podendo causar danos. A armação e a rigidez das vigas transversais da cobertura indicam que o caixilho poderia ser suportado por elas, aliviando a carga nas vigas do primeiro pavimento. Portanto, é necessário investigar as formas de fixação dos montantes e seu desempenho. Sabendo da necessidade de intervenção nos caixilhos para atender a demandas de segurança, a pesquisa realizada e o modelo eletrônico também podem contribuir estabelecendo parâmetros tais como as deformações e cargas máximas nas bordas das lajes e as melhores formas de fixação dos montantes.

[100] Ligação dos caixilhos com a laje de cobertura
