Plan de conservation et de réhabilitation pour la tighermt (ou casbah) de Taourirt, sud du Maroc

Rapport de Recherche

Claudia Cancino, Benjamin Marcus et Mohamed Boussalh

CENTRE DE CONSERVATION ET DE RÉHABILITATION DU PATRIMOINE ARCHITECTURAL
ATLASIQUE ET SUBATLASIQUE (CERKAS)
OUARZAZATE

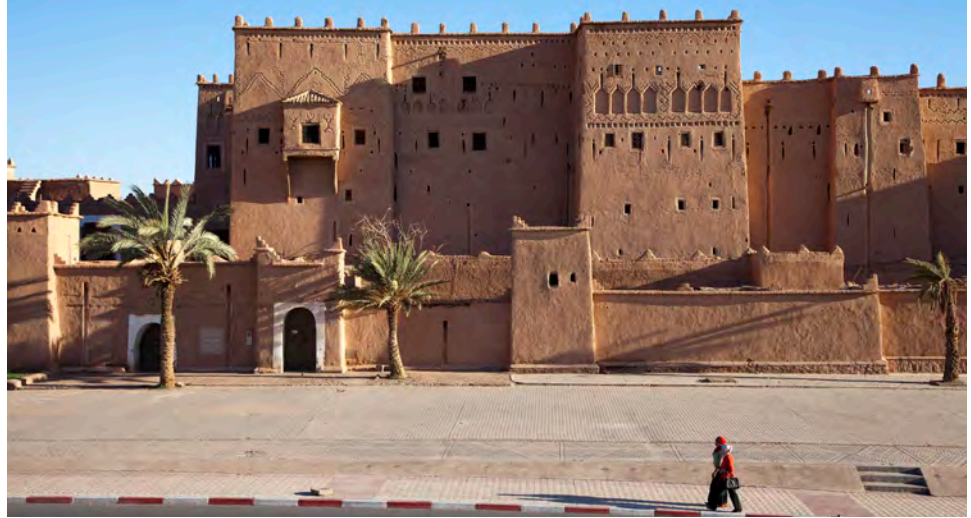
**FIGURE 1.7**

Vue de la façade nord de la kasbah de Taourirt, restaurée dans les années 1990.

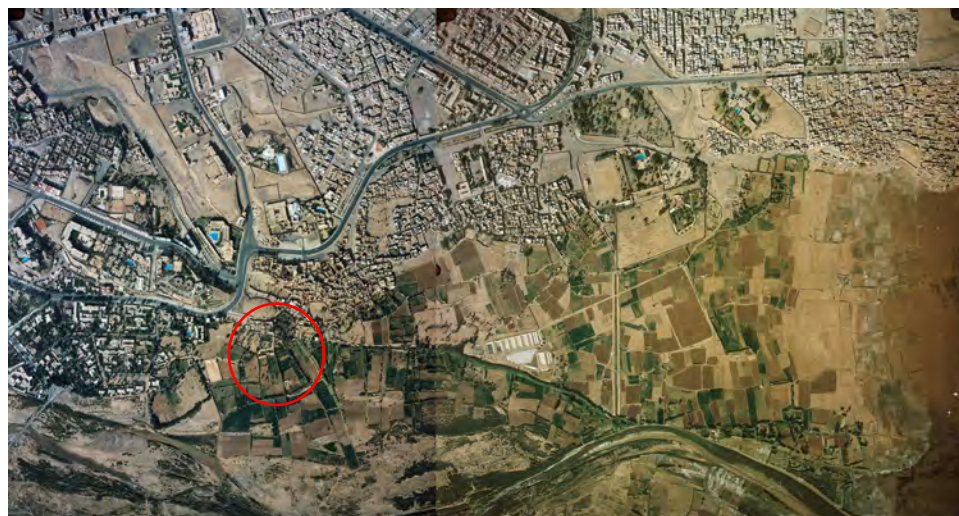
FIGURE 1.9

Photographie aérienne de la kasbah de Taourirt (en rouge), entourée par la ville de Ouarzazate.
Photo : ANCF, 2009.

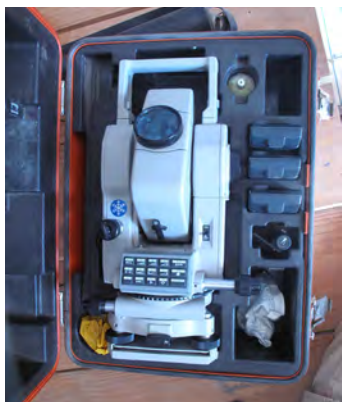
FIGURE 2.8
Théodolite utilisé par le CERKAS.
Photo : Claudia Cancino, 2011.

- Le CERKAS possède un théodolite, utilisé dans la mise en place du projet d'inventaire dans la vallée du Drâa. Il s'agit cependant d'un modèle ancien qui ne peut servir à un relevé fiable du site (fig. 2.8).

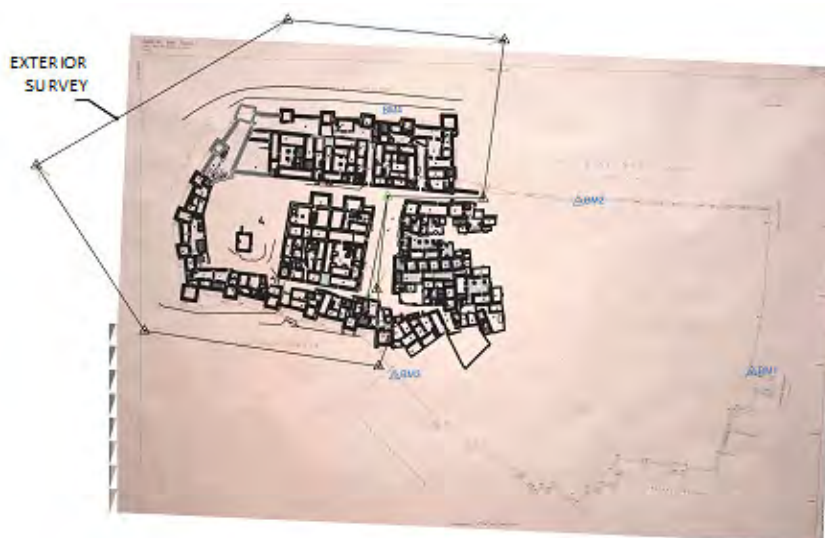
FIGURE 2.22

Points géodésiques établis par le CIMS (en bleu) et points topographiques extérieurs.
Dessin : CIMS, 2012.

Avant de commencer l'enregistrement documentaire de la partie de la kasbah Taourirt appelée Stara, l'équipe d'assistance a créé un réseau d'arpentage afin de permettre aux deux équipes de production de mesurer les données patrimoniales dans un système de coordonnées commun (fig. 2.22). Ce système a été établi au cours des premiers jours de campagne. Ensuite, les deux équipes ont démarré leur travail en divisant la kasbah en deux zones de relevé pour être sûres de ne pas faire de doublons.

À la fin de l'opération, des points géodésiques ont été placés à quatre endroits stratégiques. Ainsi, les futurs relevés pourront être comparés aux informations obtenues pendant la campagne d'enregistrement documentaire de 2012. Bien que ces points soient définis dans un système de coordonnées local établi par l'équipe de documentation de 2012, ils permettront la mise en correspondance, ou la transformation, de tout travail futur avec les dessins existants.

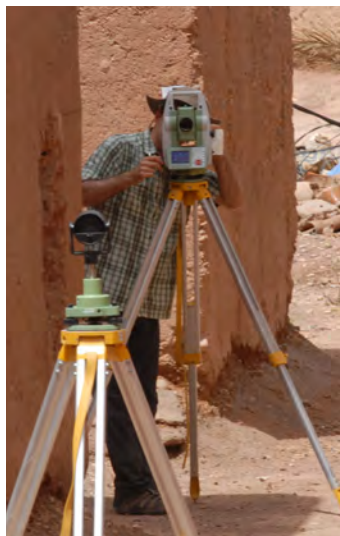
FIGURES 2.23 ET 2.24

Membres de l'équipe du CIMS enregistrant des points à l'aide d'une station totale.

Pour ce faire, il a fallu réaliser des relevés des espaces intérieurs et extérieurs avec une station totale connectée à une tablette, afin de pouvoir transférer directement les données vers un logiciel de CAO tout en restant sur place. Les mesures des obstructions ont été prises manuellement puis saisies directement dans le logiciel de CAO (fig. 2.23 et 2.24).

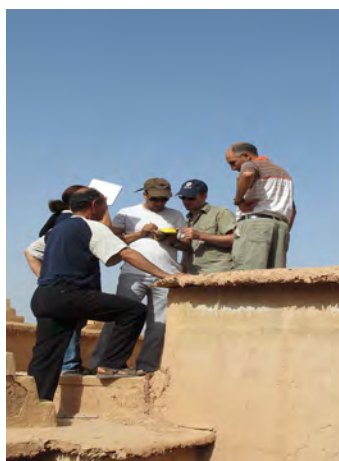
FIGURE 2.30

Membres de l'équipe du CERKAS utilisant un GPS pour faire concorder les coordonnées géographiques locales et nationales.

Afin de lier le relevé architectural au plan au sol de la kasbah, nous avons sélectionné quatre coordonnées à la fois dans le système local et dans le système Lambert marocain. À l'origine, nous avons choisi de relier le système de coordonnées locales aux coordonnées nationales à l'aide d'un GPS équipé d'une correction EGNOS en temps réel. Toutefois, les points fournis par l'Institut Topographique du Maroc étant plus précis, cet appareil a surtout été utilisé pour former l'équipe du CERKAS (fig. 2.30).

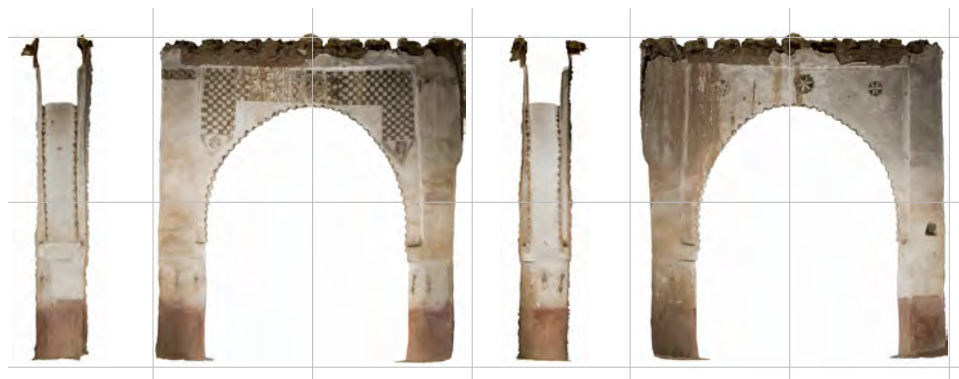
FIGURE 2.31

Certaines pièces de la résidence du caïd ont une géométrie complexe et comportent d'importantes surfaces de peintures murales. Pour cette raison, nous avons utilisé la photogrammétrie numérique comme technique précise de documentation. Nous l'avons choisie pour créer des élévations orthophotographiques en haute résolution, à l'échelle et disposées de manière à pouvoir consigner sur place des informations précises sur l'évaluation des conditions de conservation des peintures murales (fig. 2.31).

Schéma montrant le procédé utilisé pour la création de panoramiques.

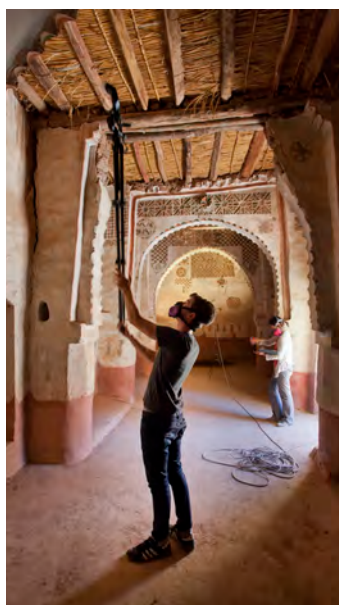
FIGURES 2.32 ET 2.33

Ci-dessus : membre de l'équipe du GCI photographiant les peintures murales.

Ces photographies ont été prises avec un appareil numérique portable fixé sur un trépied, un kit d'éclairage à bas coût composé de quatre flashes équipés de diffuseurs, ainsi que des transmetteurs sans fil placés sur des supports légers ou à même le sol (fig. 2.32). Il fallait avoir un éclairage constant pour obtenir des photographies cohérentes, exposées de la même manière.

Nous avons pris une séquence de photographies se chevauchant, en nous assurant que toutes les surfaces étudiées étaient présentes sur au moins deux images. Ces photographies ont été traitées par lot pour équilibrer la balance des blancs en utilisant un seul réglage puisque les flashes étaient l'unique source de lumière (fig. 2.33).

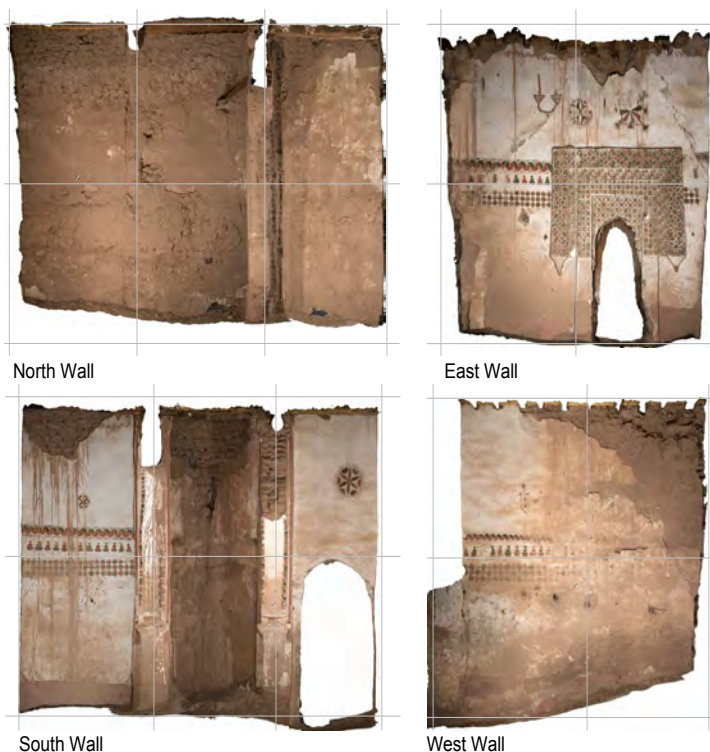
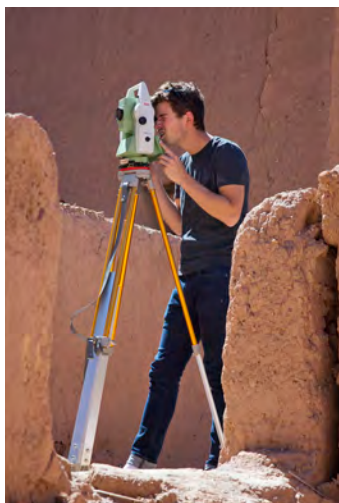
FIGURES 2.34

Membres de l'équipe du GCI utilisant la station totale dans la résidence du caïd afin d'obtenir des points de contrôle.

Afin d'orienter et de mettre à l'échelle les nuages de points obtenus, nous avons utilisé une station totale pour mesurer les points de contrôle à l'aide de coordonnées 3D (x, y et z) qui connectent ces modèles au relevé général de la kasbah. Nous obtenons ainsi des mesures de surface et de volume, de même que l'orientation géospatiale exacte du modèle (fig. 2.34).

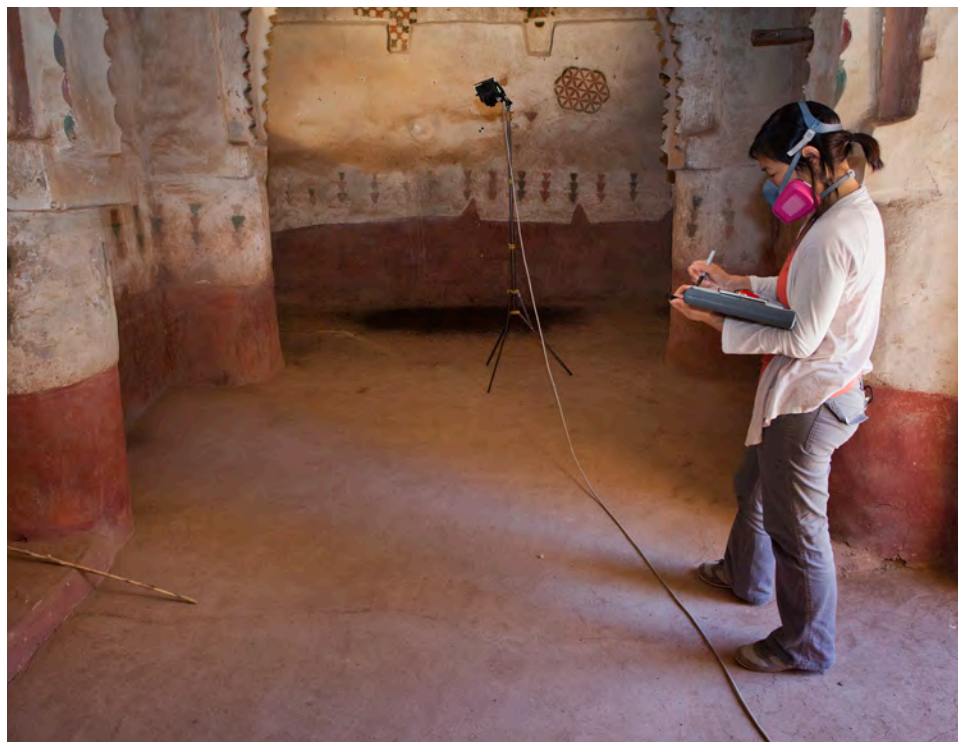
FIGURE 2.35

Personnel du GCI évaluant l'état de conservation des peintures murales à l'aide de l'orthophotographie.

Grâce à ce recalage, il nous est également plus facile de diviser le modèle en zones, mur par mur. Les différentes parties sont recalées dans le même système de coordonnées et peuvent donc être chargées, vues, corrigées et exportées ensemble ou séparément. Les modèles ont été exportés au format OBJ, permettant de créer des élévations orthophotographiques avec le logiciel libre Meshlab. Ces images ont ensuite été mises à l'échelle et assemblées dans AutoCAD, imprimées, puis utilisées pour l'évaluation de l'état de conservation des peintures murales (fig. 2.35).

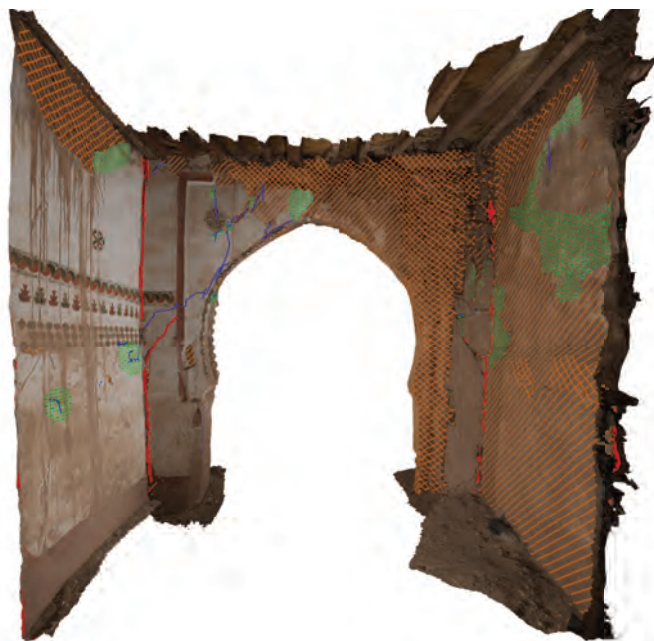
**FIGURE 2.36**

Restitution du modèle photogramétrique 3D (au format OBJ) créé en utilisant Adobe Photoshop, avec l'évaluation de l'état de conservation.

Une fois cet état de conservation enregistré et numérisé dans AutoCAD, les images ont pu servir à restituer un modèle photogrammétrique montrant l'état de conservation. Un modèle 3D comprenant l'évaluation de l'état de conservation des peintures murales a ainsi été conçu (fig. 2.36).

La restitution du nouveau modèle photogrammétrique (au format OBJ) avec l'évaluation de l'état de conservation a été créée avec Adobe Photoshop. Nous avons également utilisé le modèle photogrammétrique pour des animations comme le survol de l'espace ou la simulation d'éclairage par des lumières artificielles, mettant ainsi en avant les textures et les détails.

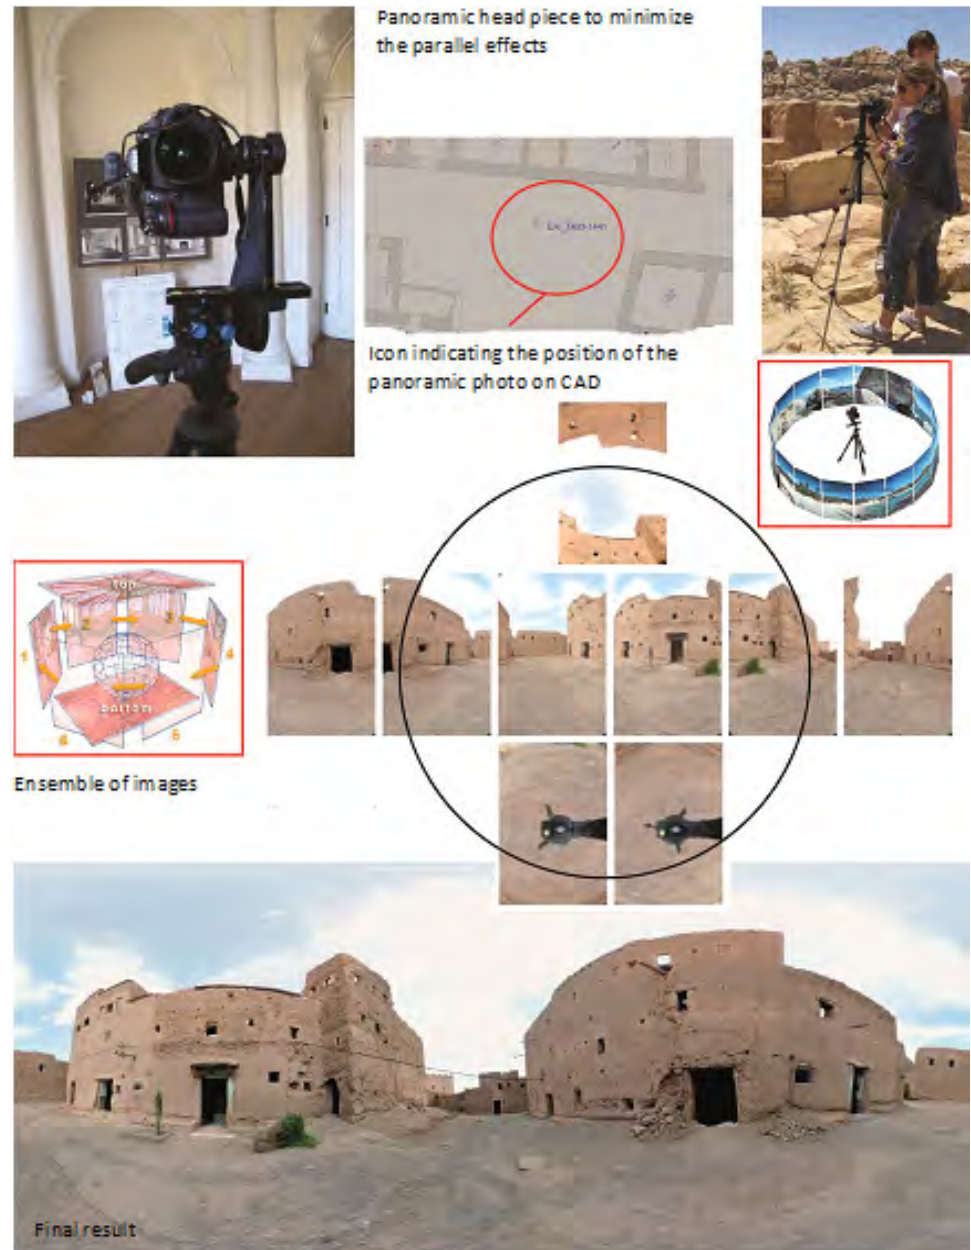
FIGURE 2.37
Schéma montrant le procédé
utilisé pour la création de pan-
oramiques.
Photos et dessins : CIMS, 2012.

Les images ont été assemblées avec PtGui, un logiciel très sophistiqué qui détecte les points communs sur des photographies se recouvrant et crée des vues immersives des zones photographiées. Bien que les images obtenues ne soient pas mesurables, elles sont utiles pour la documentation « telle quelle » et pour l'enregistrement des pathologies (fig. 2.37).

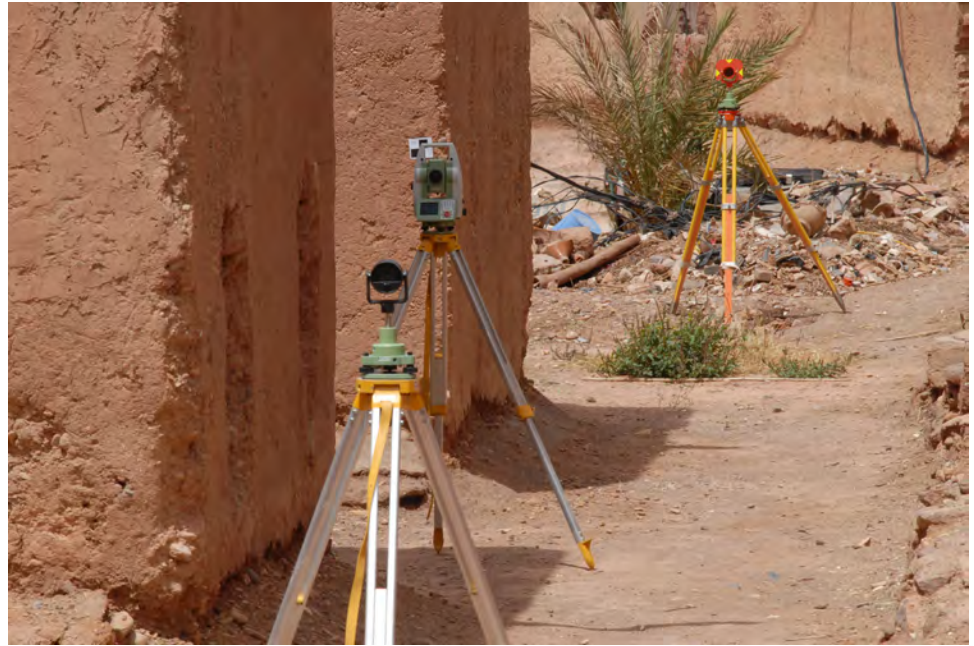
FIGURE 2.38

Station totale utilisée pour la création du relevé architectural.

- Station totale TS11 Leica Geosystems, avec une précision en distance de 2mm et une précision angulaire de 2 ppm (fig. 2.38)
- Station totale TS06 Leica Geosystems, avec une précision en distance de 1,5 mm et une précision angulaire de 2 ppm
- Station totale TCR405 Power Leica Geosystems, avec une précision en distance de 2 à 4 mm et une précision angulaire de 2 ppm
- TCR304 Leica Geosystems (prêtée au CERKAS par le GCI), avec une précision en distance de 2 à 4 mm et une précision angulaire de 2 ppm

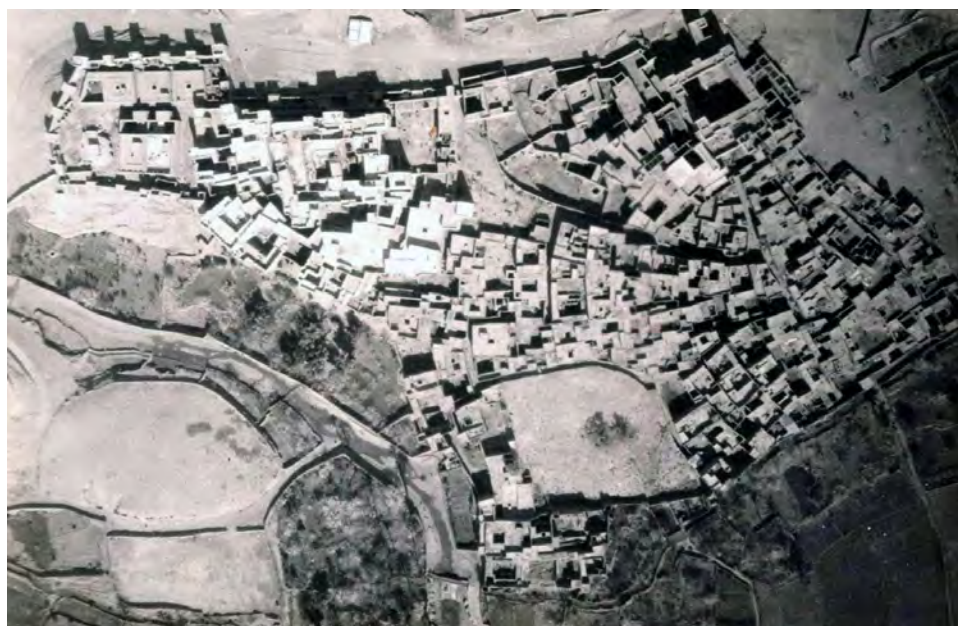
**FIGURE 3.3**

Vues de la façade sud de la kasbah dans les années 1920 (en haut) et en 2011 (en bas). Les changements morphologiques ayant eu lieu au fil des ans nous aident à établir la chronologie de la kasbah.

Les photographies n'étant que rarement datées avec précision, le GCI a créé une base d'images où sont mentionnés le sujet, l'auteur, la date approximative, la source et le copyright (annexe D). Nous avons daté les prises de vue en comparant la documentation écrite et certains éléments visibles sur ces images. Les rapprochements entre des vues anciennes et modernes (fig. 3.3, 3.4 et 3.6) prises depuis le même angle nous ont aidés à mieux comprendre les transformations qui ont eu lieu.

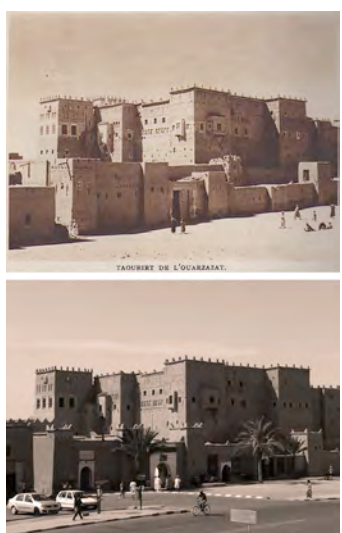
**FIGURE 3.4**

Vues de la façade nord de la kasbah dans les années 1930-1940 (en haut) et en 2011 (en bas).

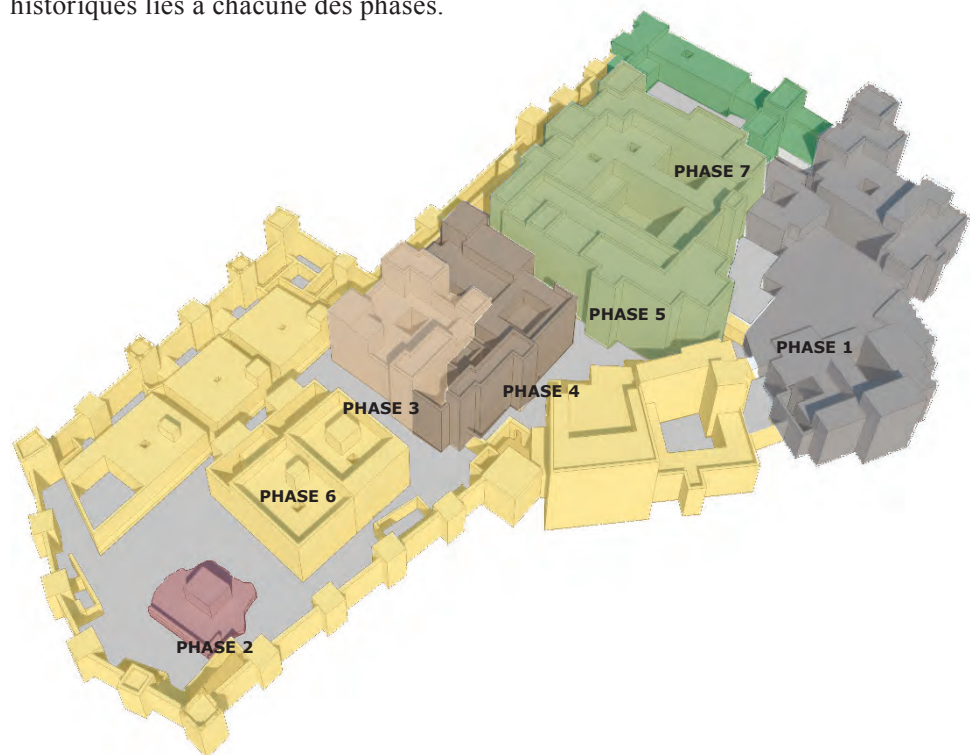
FIGURES 3.20 À 3.30

Chronologie de la construction de la kasbah de Taourirt, montrant les différentes phases historiques.

Ces documents ont été utilisés pour créer des modèles schématiques 3D du site. Ces modèles expliquent visuellement la chronologie des constructions au cours des siècles et soulignent les différentes phases historiques (fig. 3.20). Sur les modèles présentés par les figures 3.21 à 3.30, les zones en rouge marquent les constructions nouvelles ou les ajouts à des bâtiments préexistants, qui eux-mêmes apparaissent en blanc. Les zones en jaune sont les parties ayant subi une démolition ou une détérioration, ce qui s'est surtout produit à la fin du XXe siècle.

Grâce au croisement de l'histoire, orale et écrite, et des recherches effectuées sur le site, les modèles font le lien entre les altérations de la structure physique des bâtiments et les événements historiques ainsi que les changements de pouvoir ou de propriété. Cependant, établir des phases exactes de construction sur une architecture en terre relève du défi. En effet, un seul et même matériau est utilisé pour les éléments de maçonnerie, les mortiers et les revêtements. De plus, la majeure partie de la maçonnerie est enduite (les détails de construction des murs sont en général invisibles). La nature de cette technique, combinée à l'évolution continue du complexe, rend donc difficile la cartographie exacte des altérations. C'est pourquoi les modèles se chargent de signaler les opérations de construction ou d'altération les plus importantes. Le texte explique quant à lui les événements historiques liés à chacune des phases.

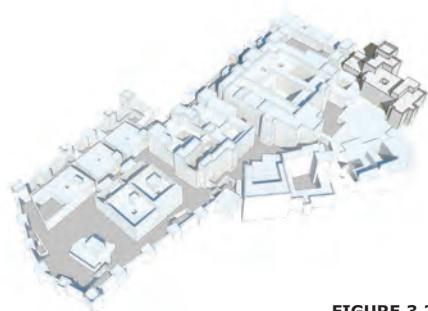
FIGURE 3.21

XVIIe siècle (1re phase)

La plus ancienne partie de la kasbah, aujourd'hui occupée par les bureaux du CERKAS (fig 3.21), aurait été construite au XVIIe siècle. Elle se situe à la limite de la palmeraie, près du ksar historique. Cette configuration, avec des constructions résidentielles à la périphérie de l'oasis, correspond à l'usage traditionnel de la région. Elle a été complètement reconstruite au XIXe siècle.

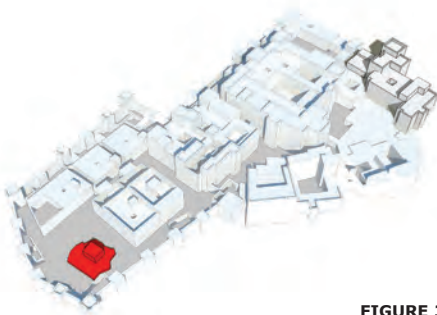
FIGURE 3.22

XVIIIe-XIXe siècles (2e phase)

La deuxième partie la plus ancienne de la kasbah, selon la tradition orale, est le marabout, dédié à Saint Sidi Bou Saïd (fig. 3.22, en rouge). On pense que cet édifice a été construit entre la fin du XVIIIe et le début du XIXe siècle. Le caïd Si Mohamed ou Abdellah aurait vécu dans la kasbah à cette époque. Il était le représentant du sultan Moulay Abderrahman ben Hicham (1822-1859).

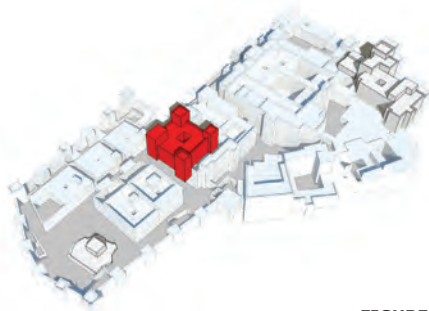
FIGURE 3.23

Vers 1860 (3e phase)

La structure traditionnelle de la kasbah constitue le cœur de Stara-est. Elle se compose d'une cour centrale et de quatre tours, aujourd'hui partiellement dissimulées par des ajouts ultérieurs (fig. 3.23, en rouge). Si on se réfère à l'histoire orale, la kasbah aurait été occupée et possiblement construite par le successeur du caïd Si Mohamed ou Abdellah, un autre [1] amghar[2] (chef tribal). Celui-ci, du nom de Mohamed ou Hmad ou Abou, accéda au pouvoir en 1860. Il était chef des caïds Tamnougalt, bien que son pouvoir fût sans doute limité comparé à celui de ses successeurs Glaoui.

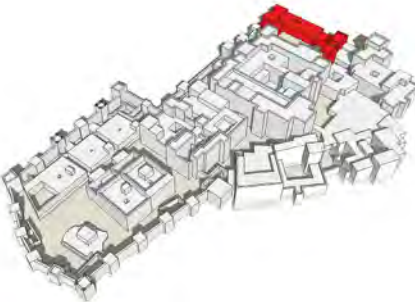
FIGURE 3.27

Des années 1900 aux années 1930 (7e phase)

La dernière grande phase de construction dans la kasbah a lieu au début du XXe siècle, lorsque sont édifiées des parties du secteur nord-est de la résidence du caïd. C'est là qu'on trouve les tours les plus décorées (fig. 3.27, en rouge). La Place du canon et ses structures associées sont également bâties à cette époque.

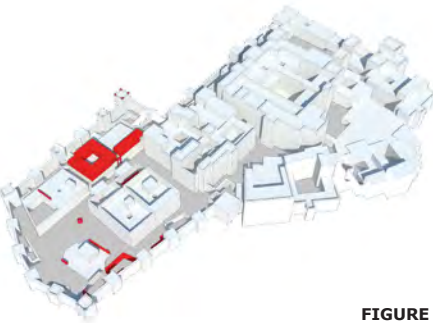
FIGURE 3.28

Des années 1930 aux années 1950

Le quartier de Stara connaît plusieurs ajouts à cette période, notamment la construction d'un second étage au-dessus de celui consacré aux ateliers (fig. 3.28, en rouge).

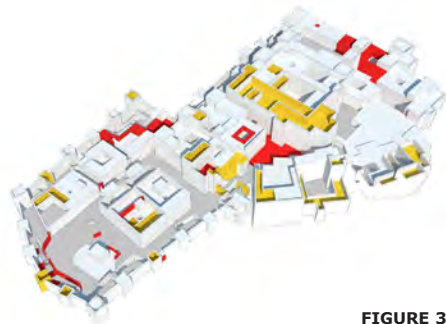
FIGURE 3.29

Des années 1950 aux années 1980

La famille Glaoui occupe la kasbah de Taourirt jusqu'à la fin du protectorat français. En 1954 la kasbah est ajoutée à la liste du patrimoine national marocain et, en 1956, la propriété passe sous le contrôle de l'État marocain. Au début des années 60, l'État rend la propriété aux Glaoui. En 1972, elle est vendue par les héritiers de la famille à la municipalité de Ouarzazate. Jusqu'à la fin des années 80, la kasbah n'est ni habitée ni entretenue. En grande partie abandonnée, elle tombe rapidement en ruine (fig. 3.29, effondrements en jaune ; altérations en rouge).

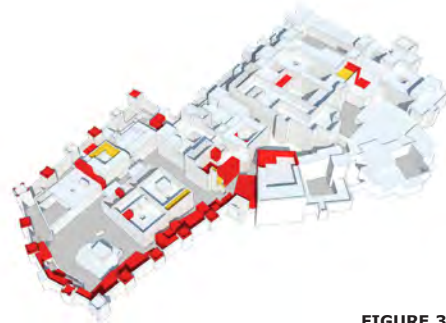
FIGURE 3.30

Des années 1980 à 2010

Cette période est marquée par une réoccupation progressive de la kasbah. Cette réutilisation a lieu entre autres grâce à l'installation des bureaux du CERKAS (1989-1992), de l'espace muséal public (1995) et de la médiathèque. En outre, des squatteurs commencent à occuper la partie appelée Stara. Ils démolissent plusieurs éléments (fig. 3.30, en jaune) et construisent de nouvelles pièces (fig. 3.30, en rouge), notamment autour du mur d'enceinte. Les nombreux changements à l'intérieur des bâtiments ne sont pas visibles sur le modèle. On les distingue mieux sur la figure 3.5 qui illustre les constructions antérieures et postérieures à 1956.

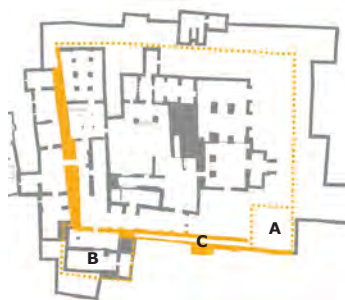
**FIGURE 3.48**

Plan du rez-de-chaussée de la résidence du caïd, avec la position des gri igidar et des tours (en jaune).

La résidence du caïd était la forteresse intérieure de la kasbah et la zone la plus protégée du complexe. Pour des raisons défensives, elle était entourée de gri igidar (doubles murs) (fig. 3.48). La position de ces murs, l'analyse de connexions structurelles entre plusieurs éléments verticaux et l'érosion de certaines parties (possiblement exposées à la pluie) nous permettent d'identifier la portion la plus ancienne du bâtiment. La résidence avait à l'origine un plan carré, avec des tours à chaque coin ainsi qu'au milieu de chaque mur externe.

- Le Borj n'Bouyhia (A, fig. 3.48 ; figs. 3.49 et 3.50), résidence privée du caïd, richement décoré à l'intérieur comme à l'extérieur. Il s'est effondré vers 1960.
- Le Borj de Si Attman, fils du caïd, dans les années 1920–1930 (C, fig. 3.48; fig. 3.51).
- Le Borj Lalla Ftoum (B, fig. 3.48 ; fig. 3.52), résidence de la fille du caïd et épouse de Mohamed El Arabi. Les intérieurs étaient décorés avec des enduits de plâtre et la partie haute des murs ainsi que le plafond étaient peints en bleu.

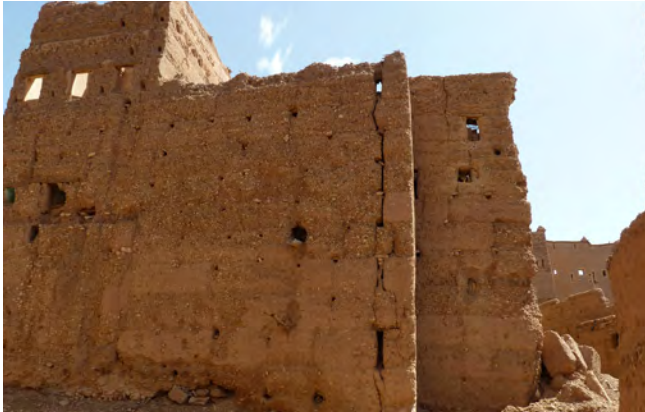
Fissure structurelle

Fissure dans un mur porteur. Cette pathologie se caractérise par une épaisseur de plusieurs centimètres. S'applique également aux fissures diagonales, aux fissures de cisaillement ou encore à celles qui traversent le mur. Leur épaisseur peut varier.

Photo : Benjamin Marcus, 2013.

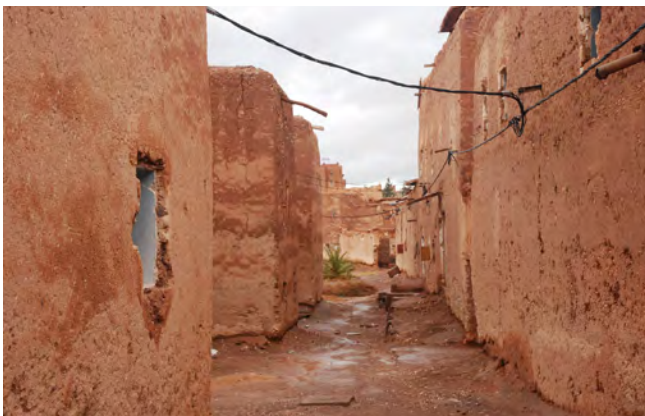
Érosion du soubassement

Érosion ou dégradation du matériau à la base des murs, réduisant leur épaisseur. Cette pathologie est le plus souvent provoquée par les remontées capillaires, les sels ou l'utilisation d'un revêtement imperméable tel que le ciment.

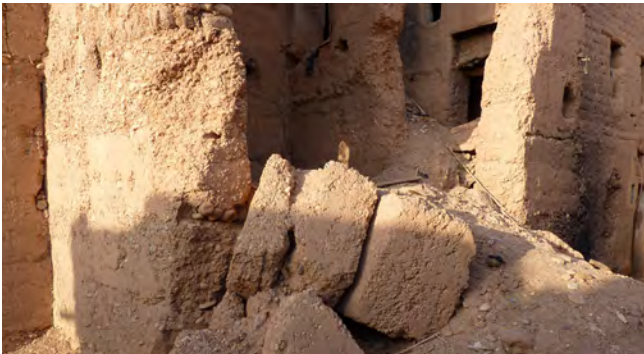
FIGURE 4.7

Mur instable

Partie de mur instable ou partiellement effondrée, qui n'est plus en contact avec le sol et/ou avec les murs adjacents.

Mur dans la cour intérieure de la résidence du caïd.
Photo : Elena Macchioni, 2014.

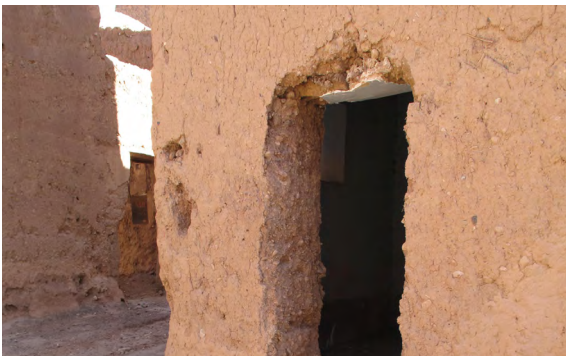
Dégradation de la structure due à une modification

Dégradation de la structure historique due à de récentes modifications comme la création de nouvelles portes, de nouvelles fenêtres ou de nouveaux conduits.

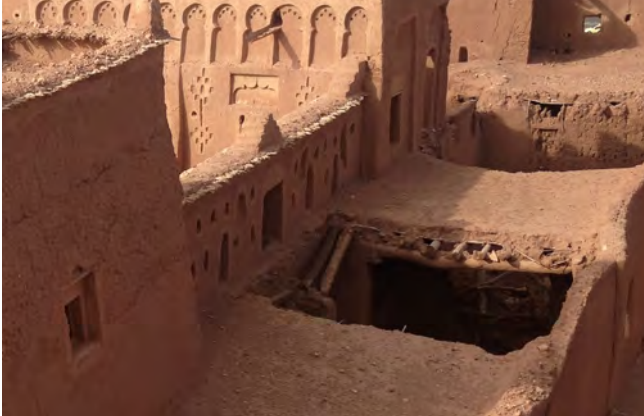
Effondrement du toit

Dégradation partielle ou complète de tout ou partie du toit, y compris de sa surface et de la charpente.

Toit s'étant effondré dans la résidence du caïd.
Photo : Benjamin Marcus, 2013.

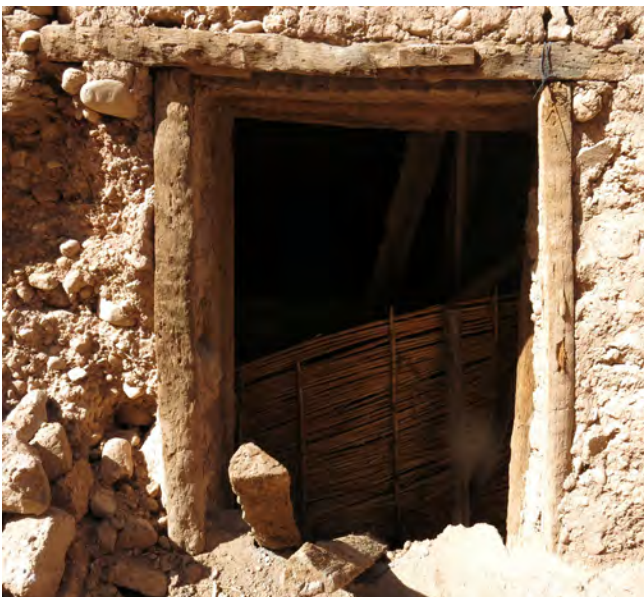
Détérioration des linteaux

Linteaux endommagés ou affaiblis causant généralement une déformation structurelle dans la maçonnerie qu'il supporte. Cette pathologie provoque des zones d'affaissement, des fissures ou des effondrements au-dessus de la porte.

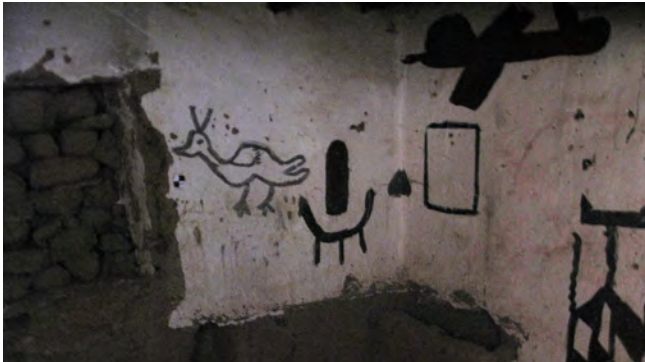
Dégradation de la surface due à une modification

Dégradation de la surface historique due à des modifications ou à des ajouts dans la structure du bâtiment.

Dégradation de la finition de surface dans la résidence du caïd.
Photo : Benjamin Marcus, 2013.

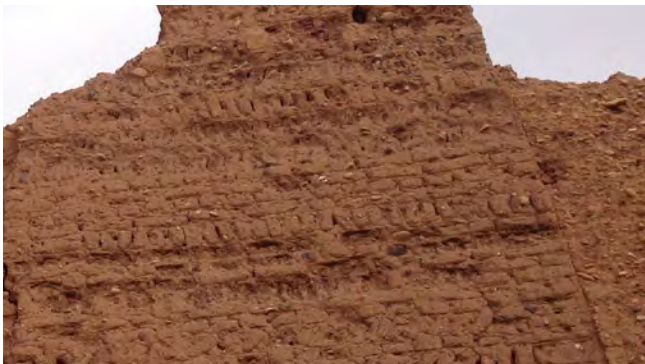
Érosion

Altération due aux conditions climatiques, entraînant la dégradation complète de la surface d'un mur, la présence de trous profonds et/ou une perte d'intégrité d'éléments de maçonnerie.

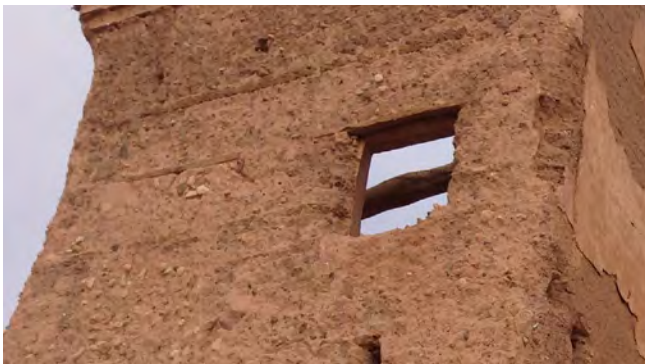
FIGURE 4.15

Érosion dans la résidence du caïd, mur extérieur des pièces ouest.
Photo : Benjamin Marcus, 2013.

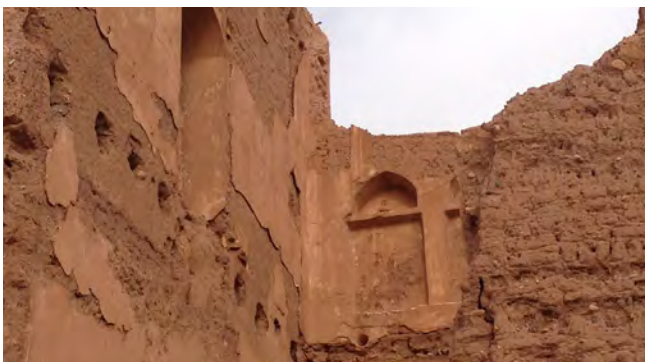
FIGURE 4.16

Surface érodée

Érosion peu profonde limitée à la surface de la maçonnerie, qui n'affecte pas les éléments de maçonnerie ni l'intégrité structurelle du mur.

Surface érodée dans la résidence du caïd, mur extérieur des pièces ouest.
Photo : Benjamin Marcus, 2013.

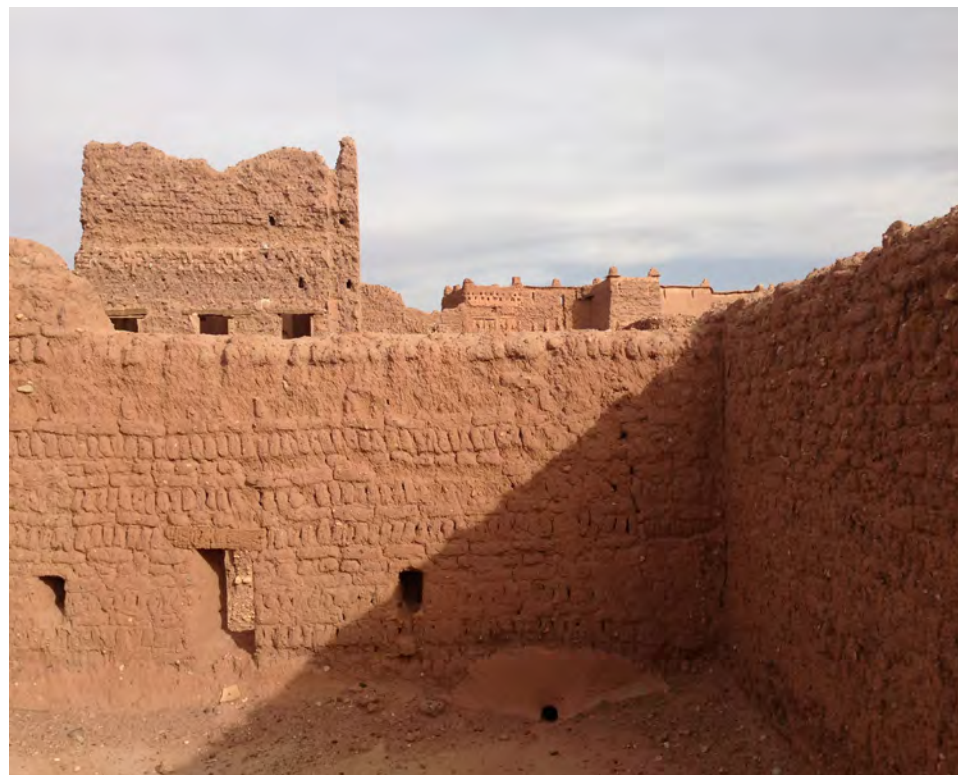
FIGURE 4.19

Exemple d'utilisation de briques d'adobe sur la partie supérieure des murs dans Stara-ouest.

L'adobe, ou brique de terre crue, sert généralement pour les étages supérieurs des tours et pour les parapets des structures où l'on trouve communément des surfaces décoratives et des fenêtres (fig. 4.19). Les éléments décoratifs comme les arcs, les niches renfoncées et les motifs traditionnels amazighs sont réalisés en briques puis recouverts d'un enduit de terre. L'adobe est également utilisé pour la construction des petits murs de séparation, des escaliers et des colonnes à l'intérieur des bâtiments.

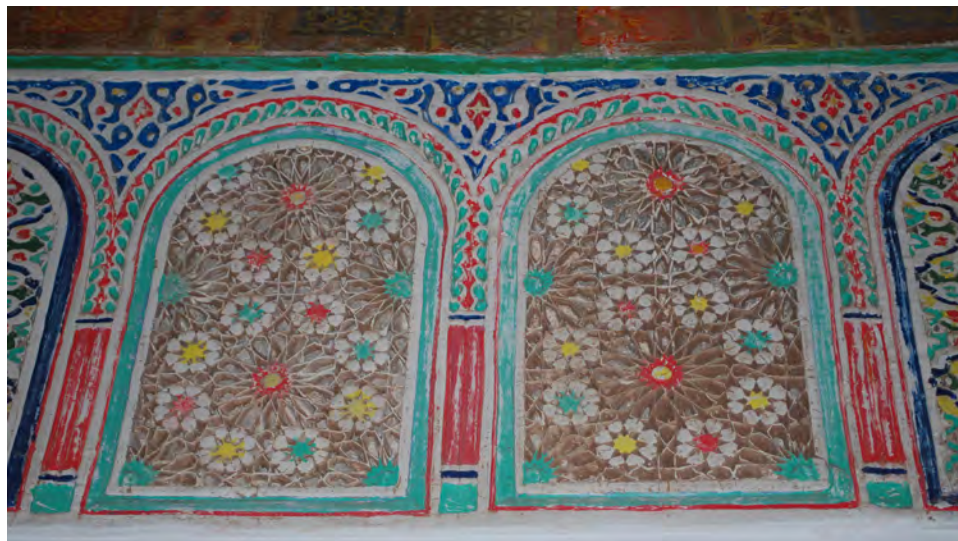
FIGURES 4.23 ET 4.24

À gauche : pièce enduite avec du gypse et du tadelakt dans Stara-est.

À droite : détail de panneaux de plâtre peints et sculptés, résidence du caïd.

Dans certains des espaces importants, notamment ceux où l'on utilisait de l'eau comme les salles de bains ou les cuisines, on appliquait un enduit intérieur à base de chaux, appelé tadelakt. Le tadelakt est composé de chaux, de sable et de blanc d'œuf. Il est étalé à l'aide de pierres lisses et de tissu, de manière à obtenir un fini brillant et étanche. On trouve ces décorations en gypse ou en tadelakt dans le secteur de Stara-est (fig. 4.24).

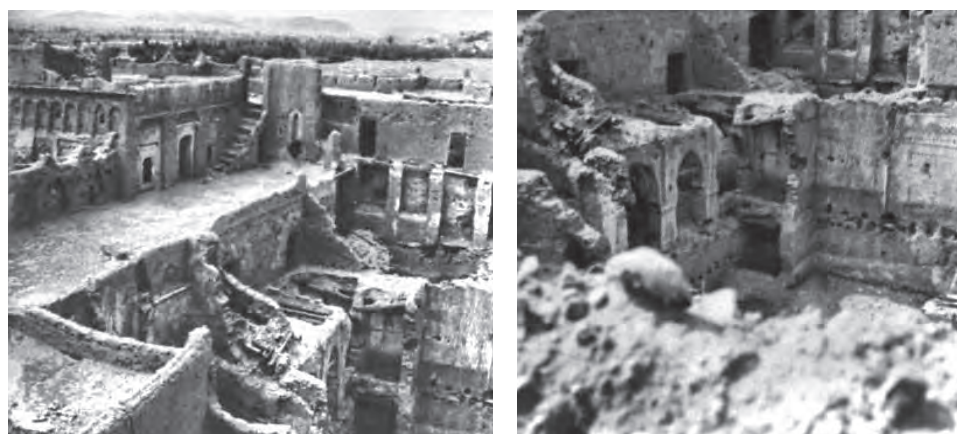
**FIGURES 4.33 ET 4.34**

Des images de l'angle sud-ouest (fig. 4.33 et 4.34), probablement prises dans les années 70, montrent l'étendue des effondrements et des détériorations dans cette zone. La 1^{re} pièce ouest s'est écroulée et les pièces au sud de la cour centrale sont à l'état de ruine.

Des photographies prises vers 1970 révèlent une zone d'effondrement au sud et au sud-ouest.
Photos : collection du CERKAS.

Les trois photographies de l'ouest du bâtiment (fig. 4.33, 4.34 et 4.35), datant des années 70, sont les plus anciennes images des peintures murales de la résidence du caïd. Ces peintures sont donc antérieures à la période de négligence et remontent peut-être à l'époque où la famille du caïd occupait la casbah.

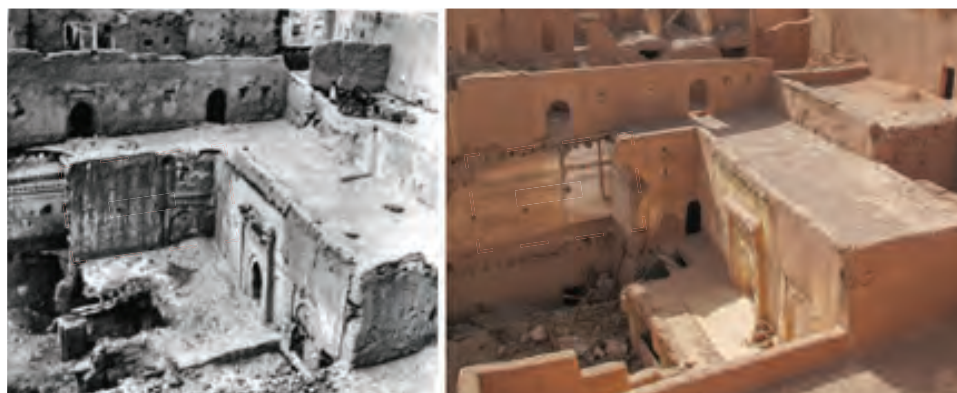
**FIGURES 4.35 ET 4.36**

La figure 4.35 montre l'effondrement des sections nord et ouest de la cour centrale, jusqu'au rez-de-chaussée. Le toit de la pièce en haut à droite est également tombé, mais a été réparé par la suite, dans les années 1980 (fig. 4.36).

Vues nord-ouest, prises vers 1970 (à droite) et en 2013 (tout à droite). On remarque une peinture murale à gauche de la zone 1.
Photos : collection du CERKAS (à droite) ; Elena Macchioni, 2013 (tout à droite).

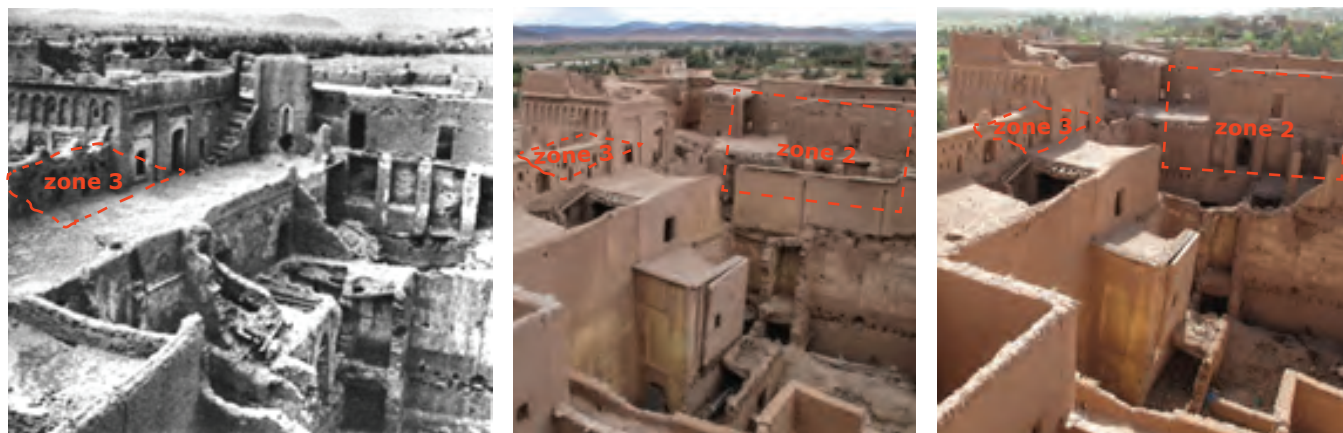
FIGURES 4.39, 4.40, ET 4.41

En comparant des photographies prises dans les années 70 (fig. 4.39) et l'état de conservation actuel, on s'aperçoit qu'une grande partie de la tour sud-ouest s'est écroulée. Un toit s'est effondré dans la partie sud du bâtiment entre 2004 (fig. 4.38, zone 3) et 2010 (fig. 4.40, zone 3).

Photographies de l'angle sud-ouest, vers 1970 (à gauche), en 2010 (au centre) et en 2012 (à droite). On remarque qu'il manque une partie du toit du secteur sud et un mur du côté ouest.

En 2013, le toit et le mur est de la 1re pièce ouest se sont davantage écroulés, de même que la cour centrale (fig. 4.36, zone 1). Un mur construit à l'ouest avant 2010 a également été détruit en 2012 (fig. 4.40 et 4.41, zone 2).

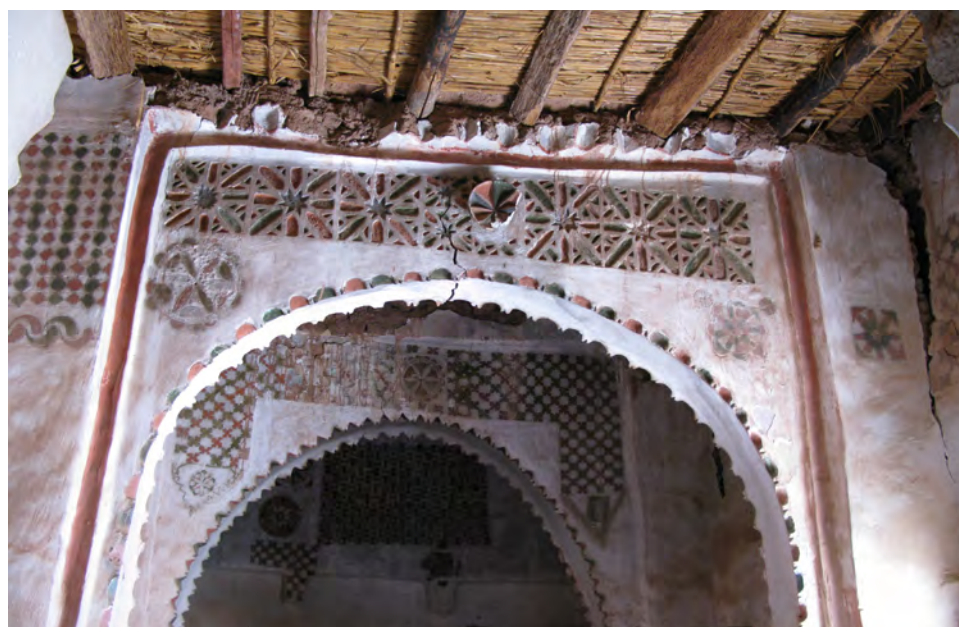
FIGURE 4.43

Les murs et les arcs de ces pièces sont en mauvais état : les premiers présentent de longues fissures verticales et se désolidarisent des parois mitoyennes, tout comme les seconds, également construits en briques d'adobe. Leur faiblesse structurelle et la toiture défectueuse ont causé leur affaissement, ce qui a entraîné des fissures et, à deux endroits, un effondrement total. Ces dégradations sont provoquées par le délabrement du toit au fil des ans et par la détérioration de la base des murs, due aux infiltrations et à l'accumulation de débris. Ce mouvement structurel est particulièrement manifeste dans les pièces peintes à l'avant de la résidence, où les arcs se sont désolidarisés des murs et s'affaissent en se fissurant par le milieu (fig. 4.43).

Détail d'arcs affaiblis, provoquant des fissures structurelles qui désolidarisent les arcs peints des murs.

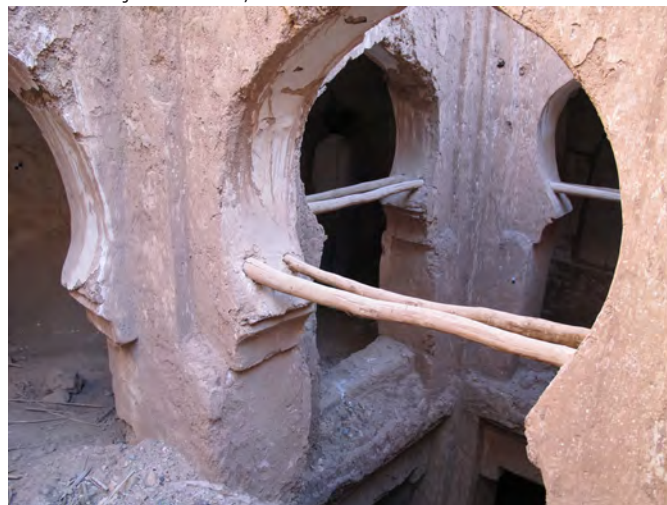
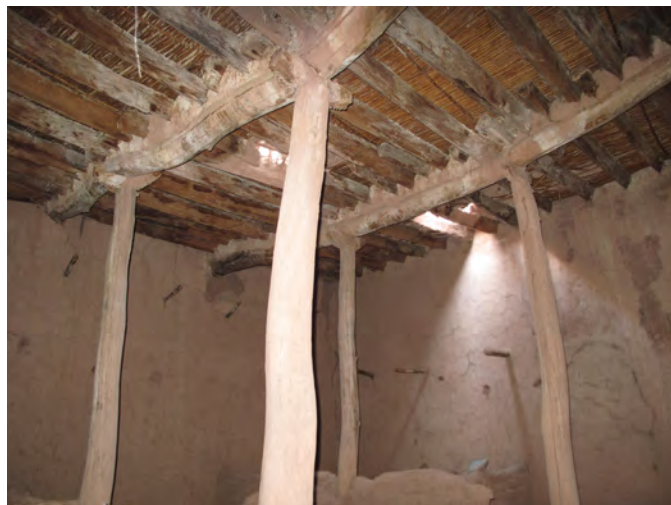
**FIGURES 4.45, 4.46, ET 4.47**

Ci-dessus : plan schématique de la résidence du caïd avec les greniers (1) et (2).

Ci-dessous, à droite : étage supérieur du grenier sud (2).

Nous avons également procédé à l'évaluation de deux pièces qui se trouvent à l'ouest des pièces peintes. Celle située la plus au nord est une salle à deux étages, comportant des colonnes et un puits de lumière central (1) (fig. 4.45). Le premier étage est un espace utilitaire dont les murs sont recouverts d'un enduit de terre et où l'on trouve des colonnes carrées. Un escalier, en grande partie effondré, mène au second étage. À ce niveau, des arcs brisés à moulures sculptées entourent le puits de lumière. Les murs sont blanchis à la chaux et ornés de petites décorations peintes en rouge et blanc, qui n'ont pas été datées (fig. 4.46).

La pièce sud est peut-être le grenier d'origine de la résidence du caïd (2) (fig. 4.45). C'est une structure à deux étages avec de fines colonnes de bois sur les deux niveaux, qui soutiennent les toits faits de solives et de roseau tressé (fig. 4.47). Un escalier en adobe, dont les marches sont en bois, conduit à l'étage supérieur. Là, on trouve des murs bas et fins, ne comptant qu'une seule brique d'abode d'épaisseur. Ils servaient peut-être de cloisons pour entreposer différentes céréales ou d'autres marchandises.

Aux deux étages, les colonnes de bois sont surmontées de chapiteaux en bois sculptés avec des motifs amazighs traditionnels. Ce grenier est en excellent état. Il ne présente presque aucune dégradation, à part sur un chapiteau en bois, ce qui a entraîné l'affaissement du toit de 10 à 15 cm à cet endroit. Plusieurs trous dans le toit laissent passer l'eau et menacent de s'agrandir si on ne les rebouche pas.

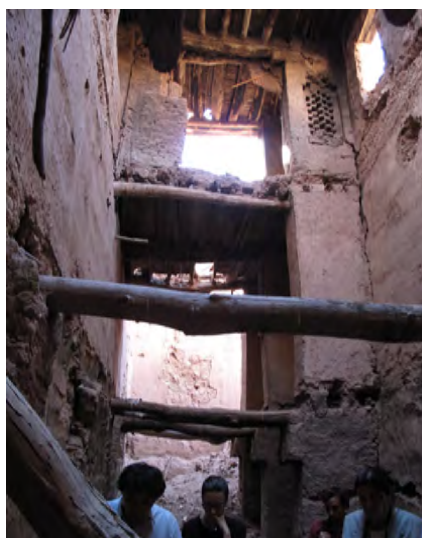
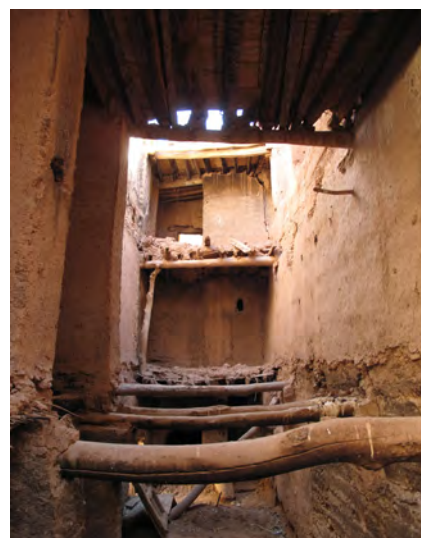
FIGURES 4.48, 4.49, ET 4.50

Ci-dessus, à gauche : plan schématique de la résidence du caïd, indiquant les pièces ou allées ouest (3), les pièces sud (4) et le Borj Lalla Ftoum (5).

À droite : vue des pièces sud en regardant vers l'ouest.

Selon l'histoire orale, l'enfilade de pièces située sur le flanc ouest de la résidence aurait été à l'origine une allée longeant les demeures principales. Elle aurait ensuite été couverte et divisée (3) (fig. 4.48). Les tuyaux d'évacuation d'eau toujours en place à l'extérieur en sont la preuve puisqu'ils ont été condamnés par la construction d'une toiture ultérieure. L'érosion de certaines parties du mur confirme cette hypothèse : elle indique qu'il a sans doute été exposé aux éléments à une époque.

Ces pièces sont de hauteur variable, mais comptent généralement trois étages. Leurs murs sont recouverts d'enduit de terre et elles ont des plafonds basiques en peuplier et roseau tressé. Tous les murs sont construits en pisé et sont en bon état (4) (fig. 4.48 –4.50).

Au sud de cette zone, on trouve une tour de quatre étages, construite en pisé. C'est le Borj Lalla Ftoum, ou tour de Lalla Ftoum, ancienne résidence de l'une des épouses du caïd (5) (fig. 4.48). Elle possède du côté ouest un escalier desservant les étages supérieurs. Les planchers intermédiaires se sont aujourd'hui effondrés. Ils étaient à l'origine soutenus par des murs en adobe au premier étage, des arcs brisés au second et des pilastres carrés au troisième. Au quatrième étage, plusieurs petits espaces résidentiels communiquent entre eux. Ils sont richement décorés avec du plâtre de gypse (fig. 4.51).
