Plan de conservation et de réhabilitation pour la tighermt (ou casbah) de Taourirt, sud du Maroc

Rapport de Recherche

Claudia Cancino, Benjamin Marcus et Mohamed Boussalh

CENTRE DE CONSERVATION ET DE RÉHABILITATION DU PATRIMOINE ARCHITECTURAL
ATLASIQUE ET SUBATLASIQUE (CERKAS)
OUARZAZATE

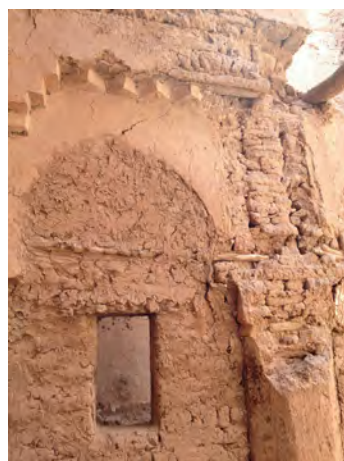
FIGURE 4.51

Les toits du Borj Lalla Ftoum se sont effondrés, détruisant dans leur chute les planchers intermédiaires, ce qui a créé un grand tas de gravats à la base de la tour. L'escalier a également été recouvert de débris et s'est en partie écroulé. Les pièces décorées sont partiellement intactes, de même que leurs toits. Ces derniers présentent cependant des trous et des zones par lesquelles l'eau pénètre, ce qui entraîne la détérioration et l'effondrement du faux-plafond et des toits eux-mêmes.

Intérieur du Borj Lalla Ftoum. On voit des arcs brisés (aujourd'hui comblés), des colonnes et des briques décoratives.

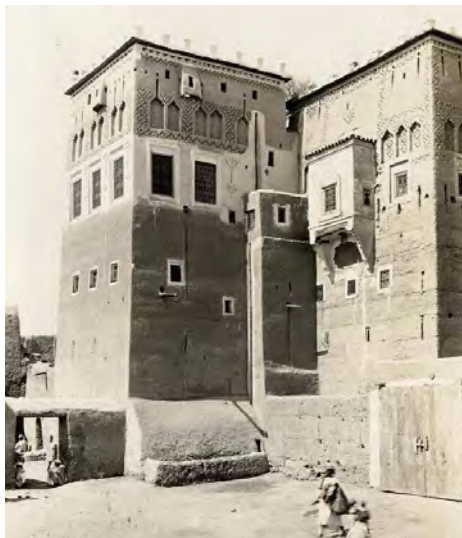
FIGURES 4.57 ET 4.58

Vues de l'angle sud-ouest de la cour du musée. On observe des ajouts : le passage entre la cour du musée et les bureaux du CERKAS a été couvert (à droite) et l'actuelle porte arquée a été construite (tout à droite).

L'ouverture actuelle, en forme d'arc, a été construite lorsque le deuxième étage a été ajouté. Elle remplace la porte carrée qui se trouvait là auparavant. Le mur ouest de la cour du musée a également été rehaussé et la configuration des éléments — portes, fenêtres, contreforts en terre — a été légèrement modifiée (fig. 4.57 et 4.58).

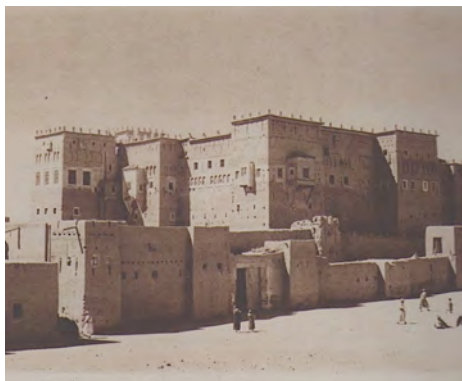
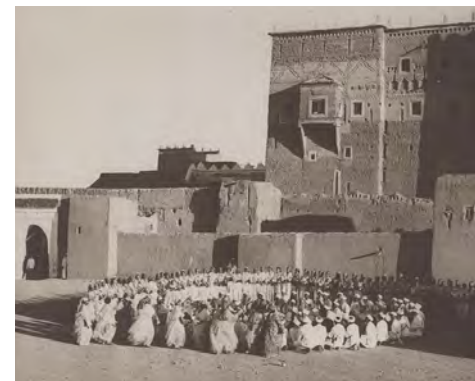
**FIGURES 4.60 ET 4.61**

La porte d'entrée principale de la zone du musée a connu plusieurs transformations. Selon la tradition orale, la façade nord ne possédait pas de porte autrefois. L'entrée côté est était le point d'accès principal pour toute la casbah (voir fig. 4.55). Au milieu du XXe siècle, l'embrasure a été transformée pour créer l'arc actuel, blanchi à la chaux et orné de zelliges verts (fig. 4.59). La simple ouverture carrée surmontée de linteaux en bois qui la précédait avait été créée, au plus tard, en 1930 (fig. 4.60). D'autres portes en forme d'arc et blanchies à la chaux ont été ajoutées après 1955 pour créer les boutiques actuelles : deux à droite et une à gauche de la porte principale (fig. 4.61).

Vues de l'entrée principale de la façade nord. On observe que la porte carrée antérieure à 1930 (à droite) est devenue un arc en 1955 (tout à droite).

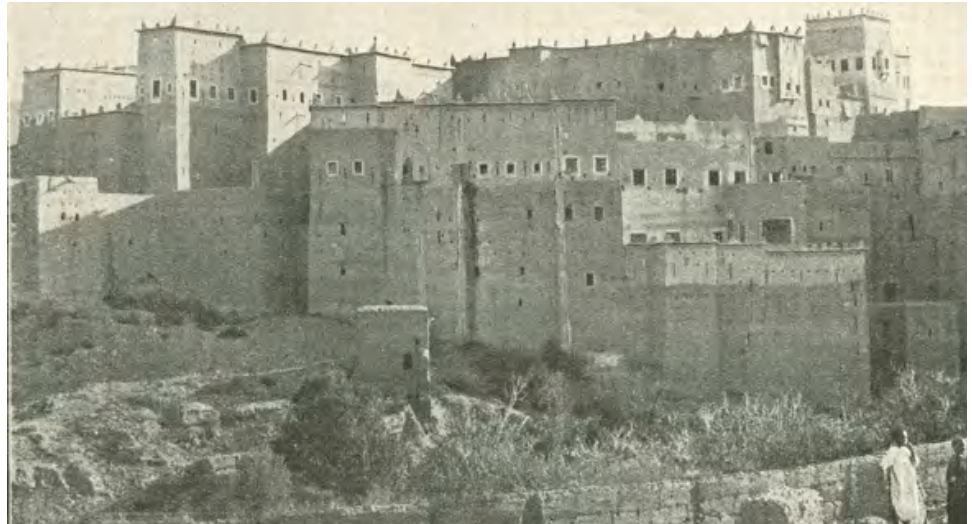
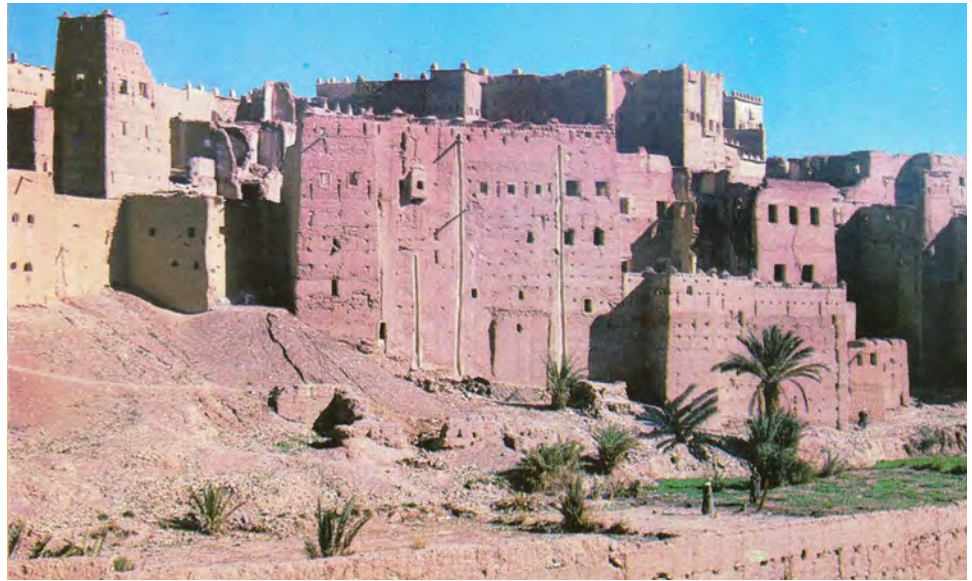
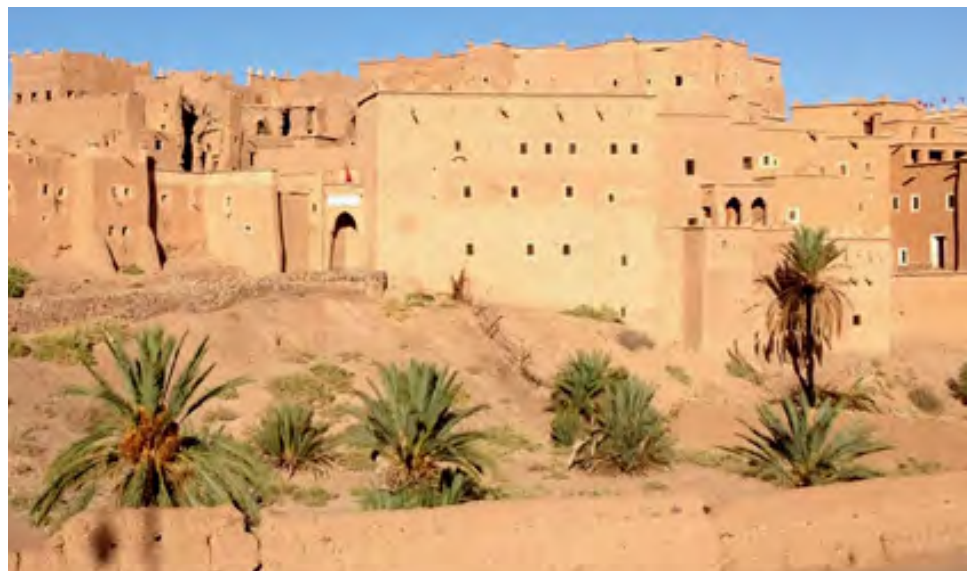
Vues de la façade sud de la kasbah, prises en regardant vers le nord-est. Ces photographies prises vers 1930 (en haut), vers 1980 (au milieu) et en 2013 (en bas) montrent l'évolution de cette partie du bâtiment avec l'ajout d'une nouvelle entrée à la médiathèque, la transformation de certaines fenêtres et du système de drainage ainsi que la reconfiguration de plusieurs bâtiments qui s'étaient effondrés à l'est de la médiathèque.

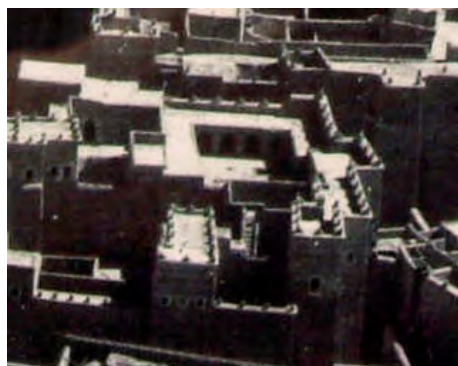
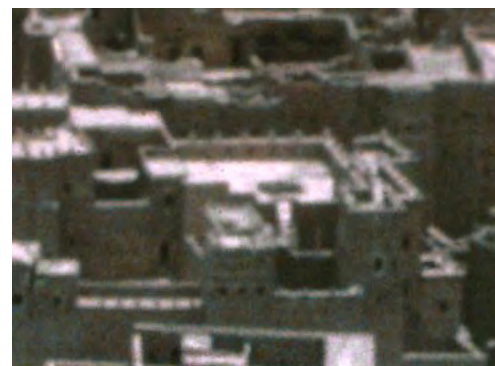
Dans la moitié sud du bâtiment, le toit au-dessus de la pièce décorée avec du gypse a également été modifié. Le second étage était à l'origine une cour à plan carré, à ciel ouvert, ce qui permettait aux pièces situées tout autour de recevoir un maximum de lumière. À un moment donné entre 1951 et les années 1970, un toit débordant en bois et en terre a été ajouté et a refermé davantage l'espace en créant une ouverture polygonale (fig. 4.72 et 4.73).

Détails de photographies anciennes, représentant la cour du second étage, construite à l'origine à ciel ouvert (1951, à droite). Elle a par la suite été fermée par un toit débordant (vers 1975, tout à droite).

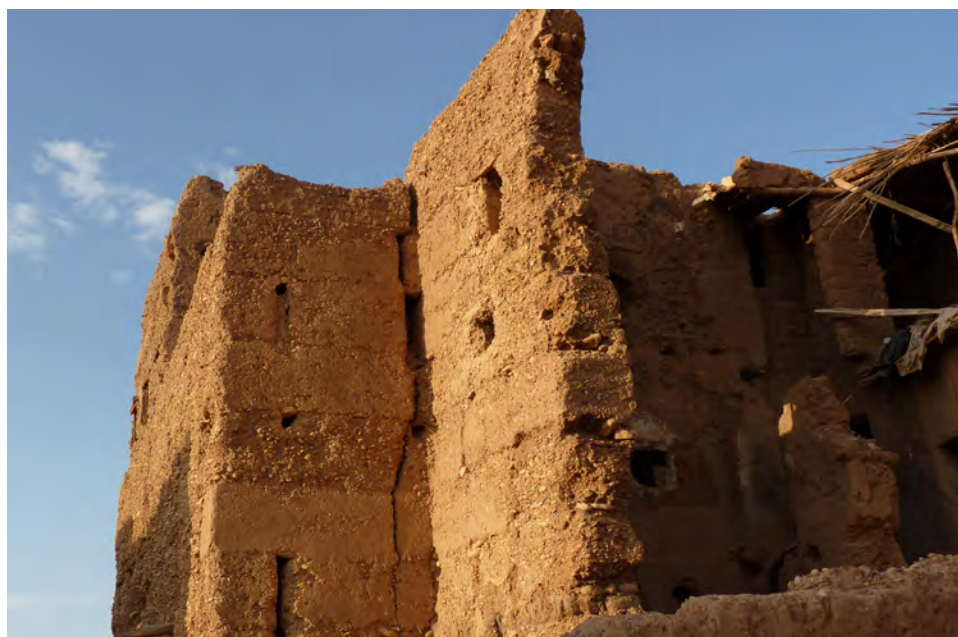
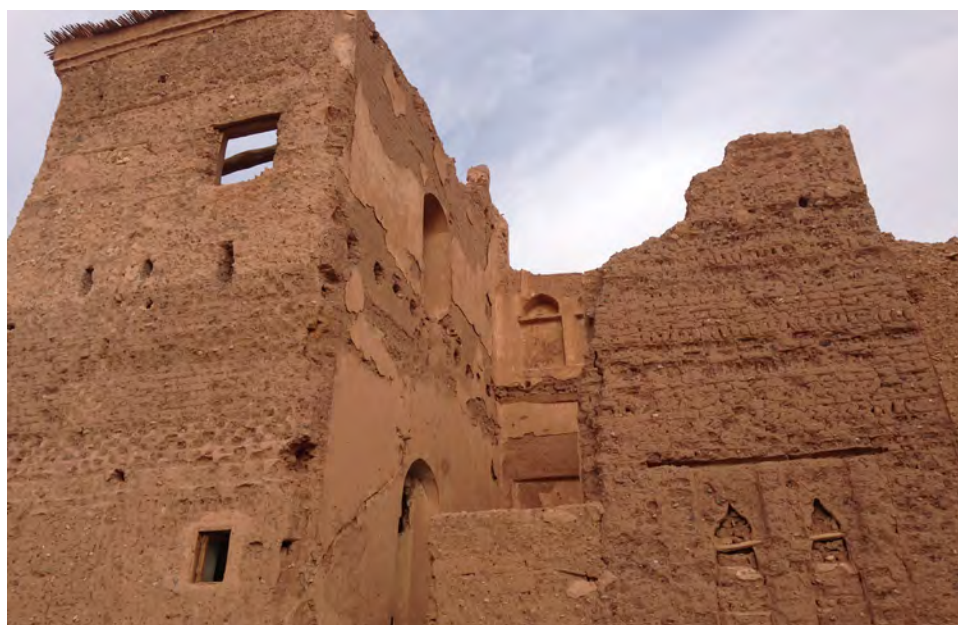
Même si nous n'avons pas réalisé une évaluation complète de l'état de conservation de Stara-est, nous avons déterminé que plusieurs zones présentaient des pathologies à traiter « en urgence ». Le secteur sud souffre de problèmes structuraux sévères dans l'angle sud-ouest, en témoignent l'effondrement d'une grande partie du bâtiment, qui présente par ailleurs des fissures verticales sur toute sa hauteur (fig. 4.74). La façade ouest de Stara-est est fortement érodée par les vents dominants et la pluie (fig. 4.75). Les étages supérieurs des tours, en particulier celle située au sud-ouest, ont perdu leur toit et sont en très mauvais état.

Détails de Stara-est. On remarque les dégâts structurels (en haut) et la dégradation du toit dans les espaces décorés (en bas).

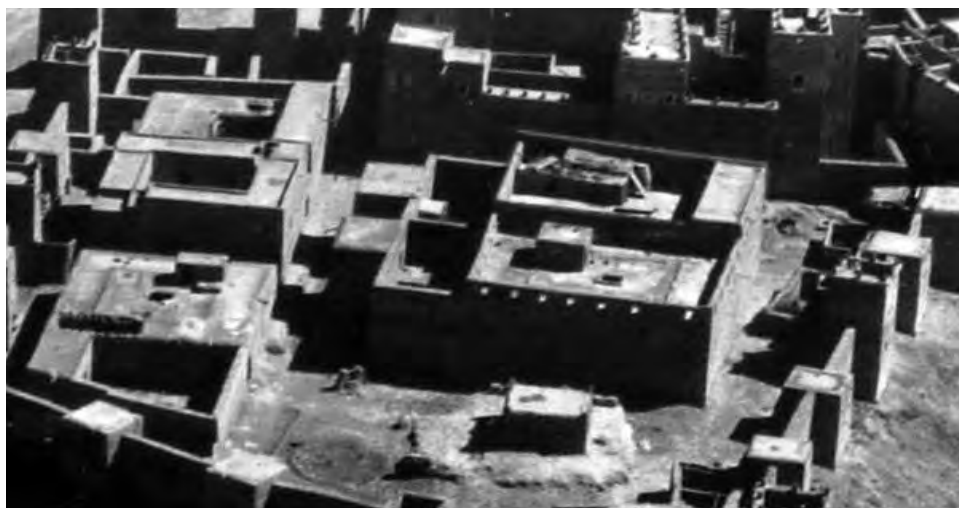
Les ateliers situés au centre et à l'est ont connu de grandes transformations : des pièces ont été ajoutées pour former un deuxième étage et des murs de séparation ont été créés dans les bâtiments et les allées. Entre 1930 et 1951, l'atelier du milieu et celui de l'est — d'abord sur son côté sud puis sur son côté est — se sont vus adjoindre un second étage (fig. 4.81 et 4.82). Après 1956, les bâtiments se sont grandement détériorés après la disparition rapide de leurs toits en bois de palmier. Les toitures des bâtiments ajoutés se sont partiellement effondrées avant 1970, entraînant dans leur chute des parties de la structure originelle.

Détails de photographies anciennes qui montrent les modifications effectuées sur l'atelier du milieu et celui de l'est. Ils ne comprenaient qu'un étage (en haut), mais en ont à présent deux (en bas), suite à des ajouts. On remarque également le petit puits au premier plan de la photo du bas.

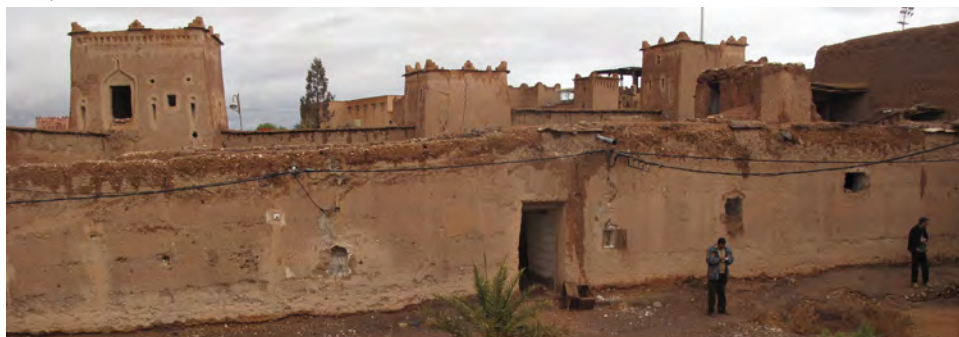
Lorsque le GCI a commencé à s'impliquer dans le projet, les ateliers étaient inoccupés mais avaient été compartimentés en de nombreux espaces par les squatteurs. Les étages supérieurs des ateliers de l'est et du milieu étaient en très mauvais état. Quelques murs tenaient encore debout dans les pièces qui s'étaient effondrées. Cependant, les espaces du rez-de-chaussée étaient habitables puisqu'ils avaient été récemment occupés (fig. 4.83).

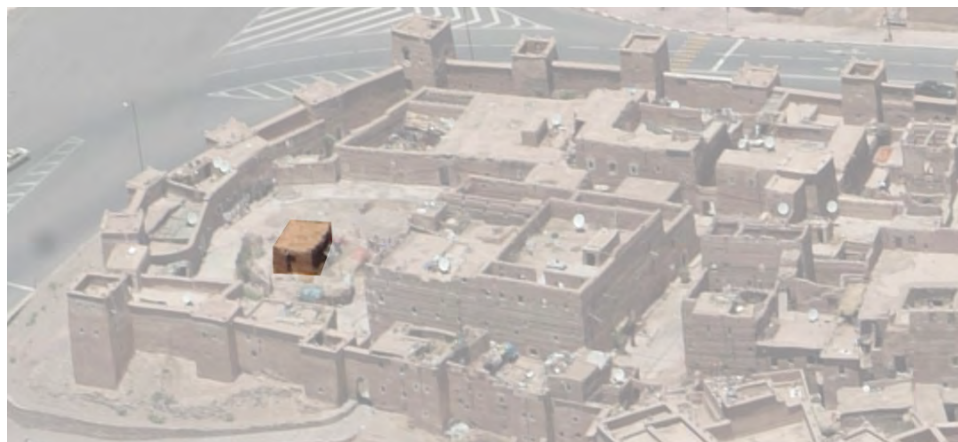
**FIGURE 4.83**

Façade sud des ateliers. On voit bien l'état de détérioration des bâtiments.

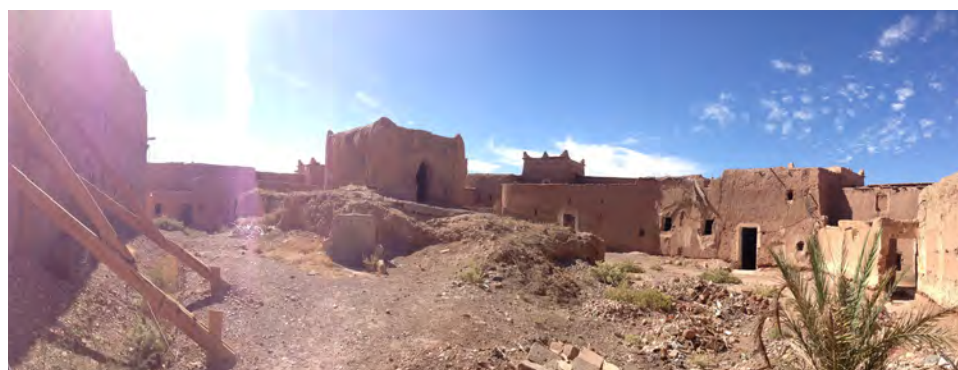
**FIGURE 4.85**

L'intérieur est en bon état et le toit d'origine est intact. À l'extérieur, l'érosion a creusé de longs sillons sur les murs est et sud. Elle est probablement due à un drainage sans doute obstrué par les débris qui recouvrent le toit.

Vue du marabout dans l'espace à ciel ouvert du quartier de Stara.

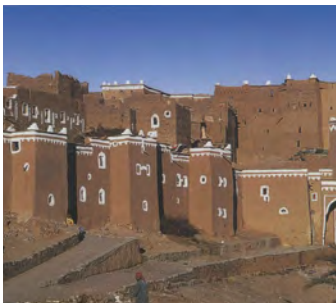
**FIGURE 4.87**

Décorations fraîchement peintes sur la portion sud des murs de Stara.

Des décorations à la peinture blanche (devenues à présent très claires) ont été ajoutées sur les créneaux des murs extérieurs (fig. 4.87), sans doute lors d'un tournage de film ou d'un événement public ayant eu lieu aux alentours de l'an 2000.

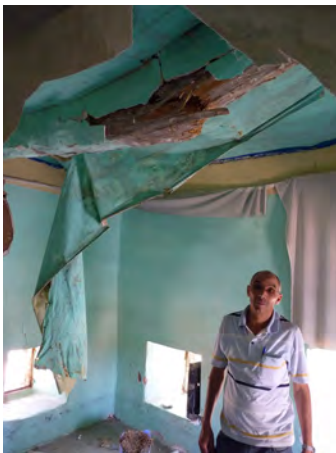
**FIGURE 4.88**

Vue de l'intérieur d'une des tours. On remarque que l'étage supérieur s'est effondré.

Plusieurs tours présentaient des problèmes structurels, réparés lors des travaux de conservation du CERKAS en 2014-2015. Il a notamment fallu remplacer des poutres de toit qui étaient tombées et reconstruire une grande partie de l'étage supérieur d'une des tours nord, qui s'était effondrée (fig. 4.88).

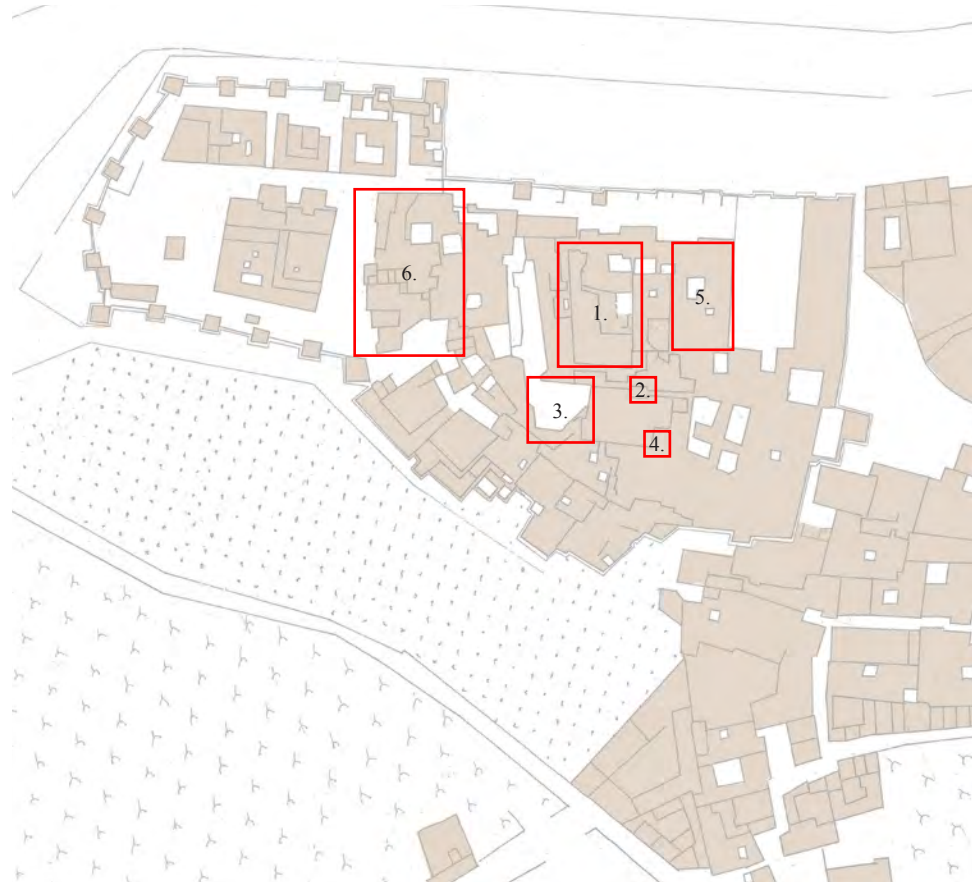
**FIGURE 5.9**

Plan schématique de la kasbah de Taourirt. Les rectangles rouges indiquent les zones où subsistent des décorations.

L'étude des décorations peintes de la kasbah de Taourirt permet de distinguer des phases et des styles picturaux divers. L'état des décorations, leur étendue, leur période d'exécution, leur qualité, leur style et leur fonction diffèrent largement selon les zones, signalées par des chiffres sur la figure 5.9. Les peintures du 2ème grenier se composent de motifs géométriques rouges et de bordures le long des éléments architecturaux (fig. 5.10). Elles se trouvent à l'extérieur des pièces de la cour centrale (1). Les autres peintures sont celles du Borj Lalla Ftoum (2) et du Borj n'Bouyhia (3). Elles sont caractérisées par l'utilisation de pigments bleus et représentent des motifs géométriques ressemblant à ceux de la résidence du caïd (fig. 5.11).

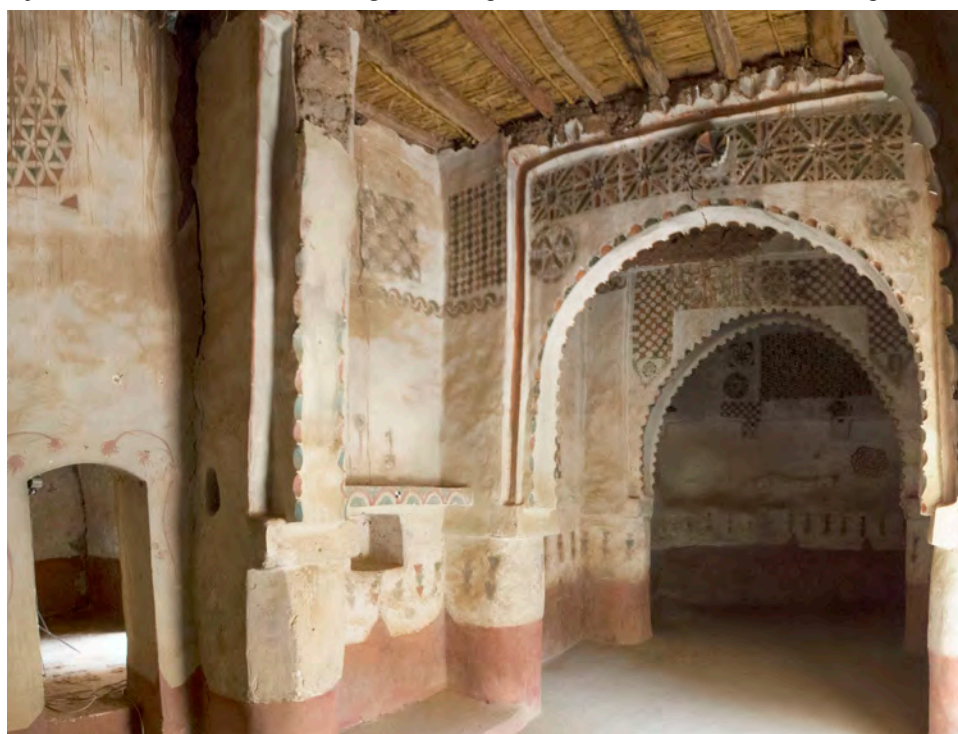
**FIGURE 5.25**

Vue générale de la pièce avant nord. Photo : Samuel Whittaker, 2014.

Une bande rouge, dont le haut est orné de motifs triangulaires, court le long de la base des murs. Les arcs sont en partie décorés avec du plâtre sculpté et peint, et des briques disposées en dents d'engrenage (fig. 5.25). Les décorations en plâtre sont de style marrakchi, avec une répétition de dessins géométriques basés sur le symbole de l'étoile. Les arcs sont ornés de dessins circulaires amazighs tels que des spirales ou des rosaces à six pétales (fig. 5.23 et 5.24). On observe également des motifs géométriques rappelant les tissus amazighs. Ces derniers, ainsi que les dessins circulaires, sont répétés sur tous les murs. À certains endroits, le haut des murs nord et sud s'orne d'une bande horizontale de courbes entremêlées. De plus, on y trouve des représentations de bijoux, d'armes et de clefs amazighs, ainsi que des motifs floraux autour de la porte.

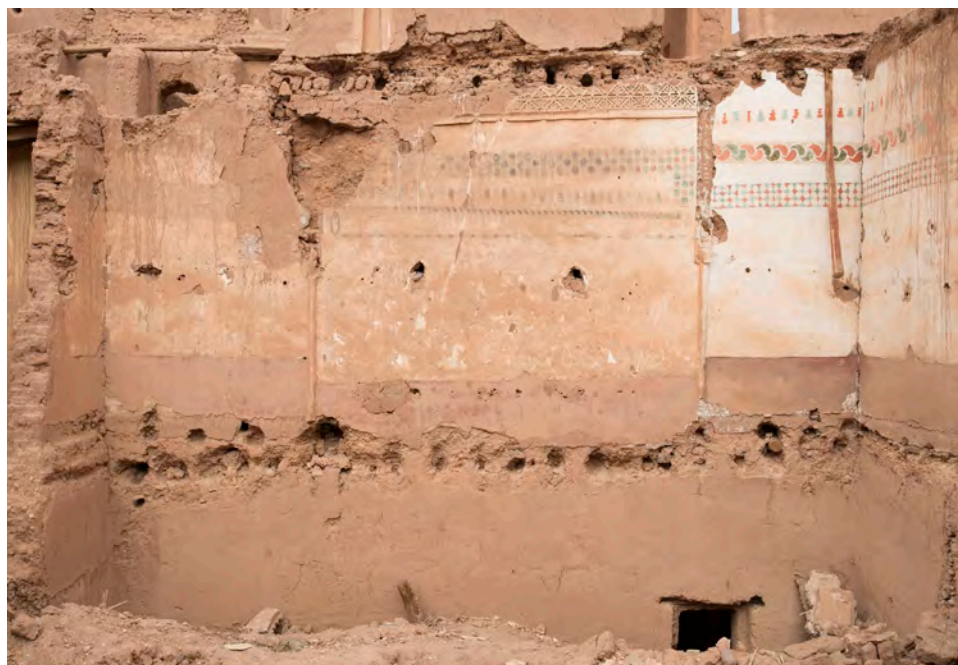
FIGURE 5.34

Mur ouest de la 1re pièce ouest. On y distingue des traces de peintures.

La moitié de la 1re pièce nord (fig. 5.33) est aujourd'hui effondrée : le sol, le plafond, les murs est et sud ainsi que deux arcs se sont écroulés. Les murs ouest et nord conservent leurs peintures (fig. 5.34). Des restes de plâtre décoratif peint subsistent tout en haut de la partie centrale du mur est. Plus bas, des bandes horizontales de motifs géométriques répétés ornent les murs. La paroi nord est extrêmement instable, car elle s'est désolidarisée de celles du nord et du sud.

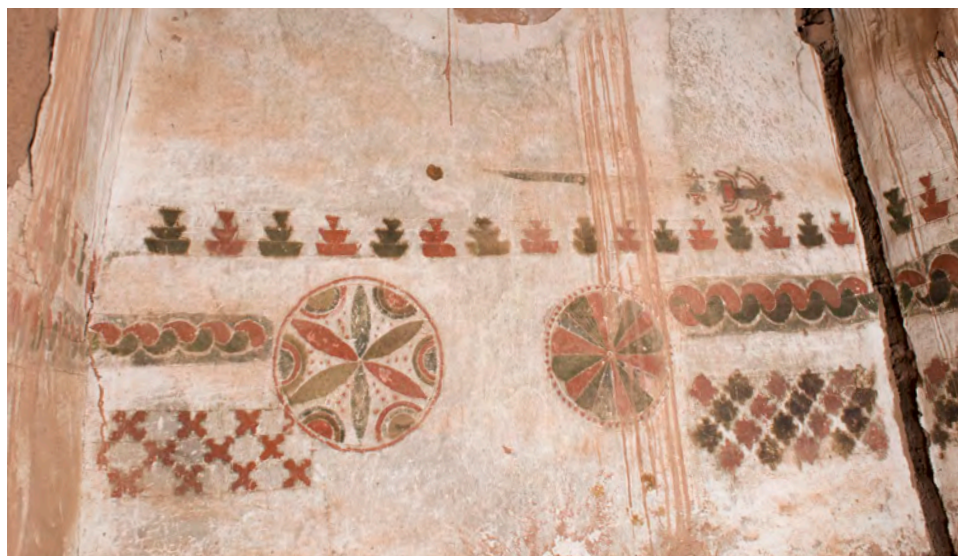
FIGURE 5.36

Vue détaillée de la 2ème pièce ouest.

La 2ème pièce ouest mesure environ 6 m de long et 2 m de large (fig. 5.35). Elle possède deux portes, l'une au nord et l'autre à l'est, ainsi qu'une autre à l'est qui a été murée. Le plafond est en roseau et le sol en terre. Le mur ouest est une petite niche qui donne aujourd'hui sur la pièce adjacente. On trouve sur les quatre murs des bandes horizontales de motifs géométriques, à mi-hauteur environ. Les murs nord et sud présentent également des motifs circulaires et des représentations d'armes (fig. 5.36).

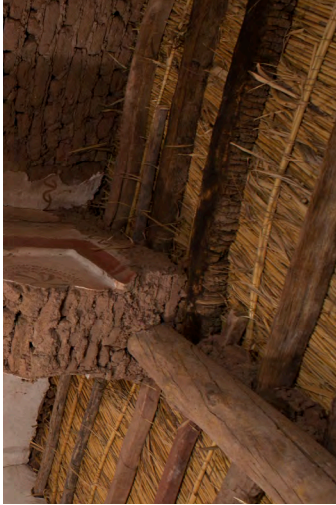
**FIGURE 5.40**

L'effondrement de cet arc révèle sa méthode de construction : des briques d'adobe soutenues par une poutre en bois.

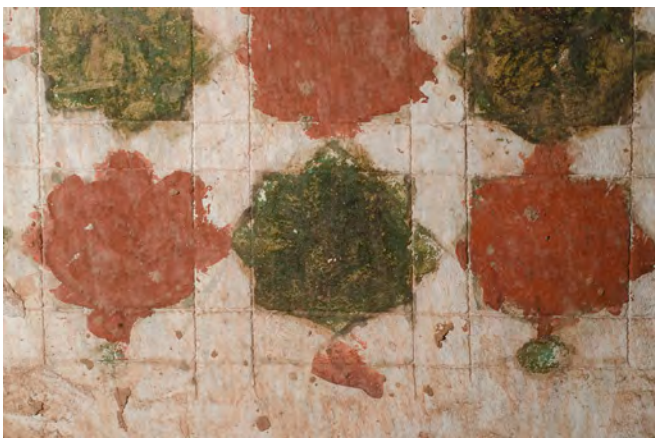
**FIGURES 5.42 ET 5.43**

À gauche : zone de la surface peinte cadrée pour être photographiée par fluorescence sous UV.

À droite : sur la photographie par fluorescence sous UV, on observe dans le coin inférieur droit un rouge qui apparaît en jaune orange vif. Dans le coin inférieur gauche (encadré en rouge) et en haut, au centre, on voit que le rouge n'est pas fluorescent. Cette différence se produit car ces peintures ont été faites à deux périodes distinctes. Le rouge fluorescent a été appliqué en premier puis recouvert par le pigment non fluorescent.

Dans une partie des peintures de la pièce arrière nord, nous avons utilisé plusieurs techniques de photographie : en lumière directe, en lumière rasante, par réflectographie infrarouge (RIR), par réflexion d'ultraviolets et par fluorescence sous ultraviolets (fig. 5.41–5.49). En enregistrant la réaction des matériaux à différentes formes de radiation, nous avons pu répondre à diverses questions que nous nous posons sur les différentes périodes de réalisation des peintures et sur leur stratigraphie.

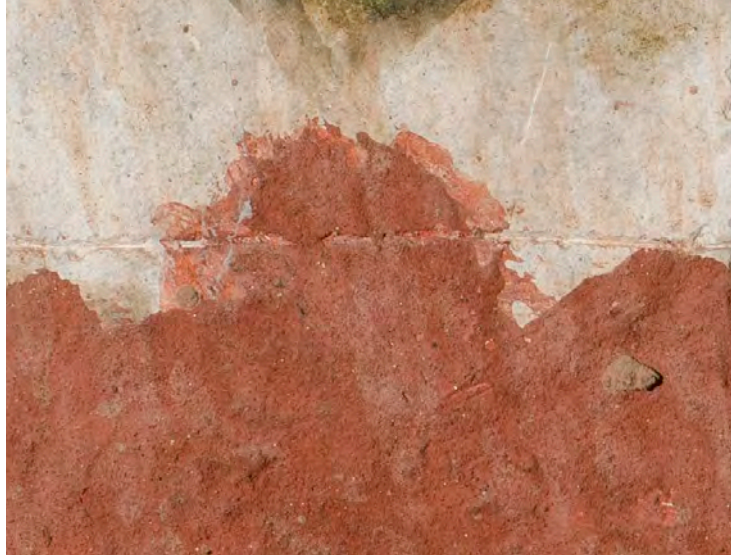
**FIGURE 5.44**

Deux pigments rouges différents ont été utilisés pour peindre les étoiles. Photographie en lumière directe.

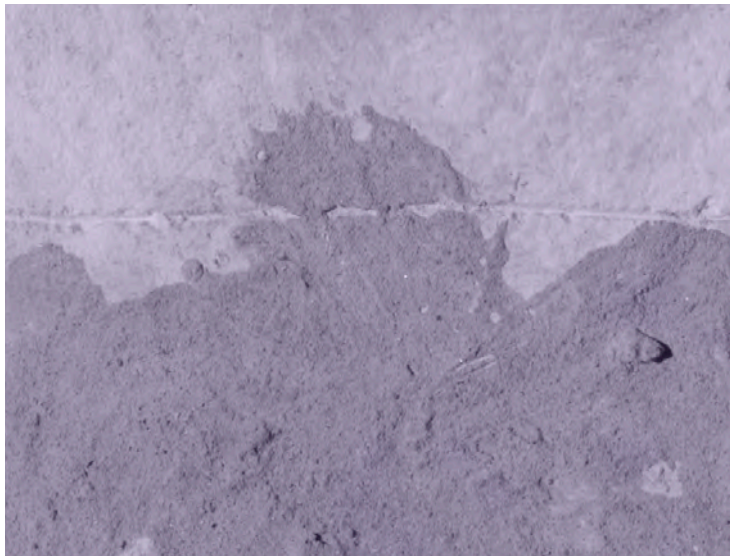
**FIGURE 5.46**

On aperçoit les deux couches de rouge lorsqu'on utilise la réflectographie infrarouge. Le rouge du dessous est invisible en infrarouge alors que le rouge du dessus l'est nettement.

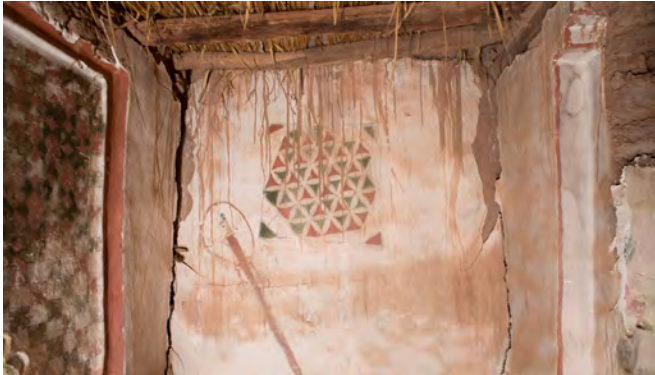
Fissure structurelle

Fissure à la fois au niveau du support et des couches d'enduit de la peinture. Cette pathologie se caractérise par une épaisseur de plusieurs centimètres. Cette fissure peut en causer d'autres sur l'enduit et sur les couches de peinture de la surface.

Fissure structurelle dans la pièce avant nord.
Photo : Samuel Whittaker, 2014.

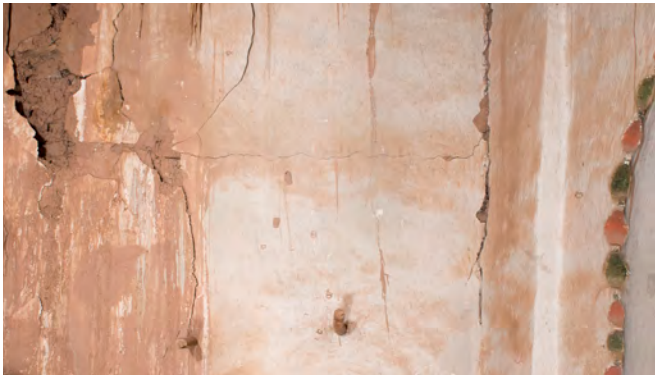
Fissure

Fissure sur une ou plusieurs couches de peinture et d'enduit. Elle se caractérise par une épaisseur de quelques millimètres. Elle est souvent causée par des fissures structurelles, la délamination ou la détérioration de la couche d'enduit.

Fissure sur l'enduit de la pièce avant nord.
Photo : Samuel Whittaker, 2014.

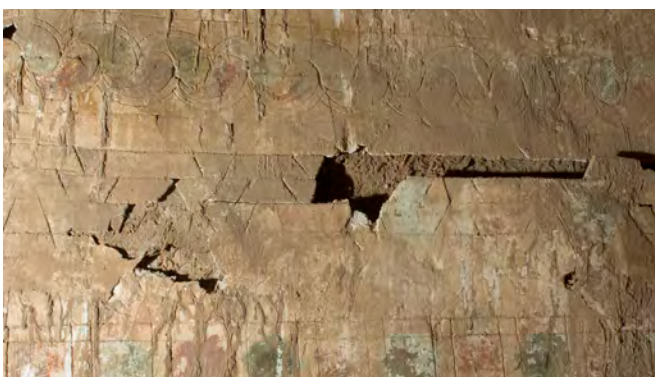
FIGURE 5.52

Manque d'adhésion entre différentes couches d'enduit qui se sont séparées les unes des autres ou entre une couche d'enduit et le support premier, ce qui crée un vide. Le décollement se caractérise souvent par un renflement ou un déplacement de la couche d'enduit.

Zone où l'enduit peint s'est décollé.
Photo : Samuel Whittaker, 2014.

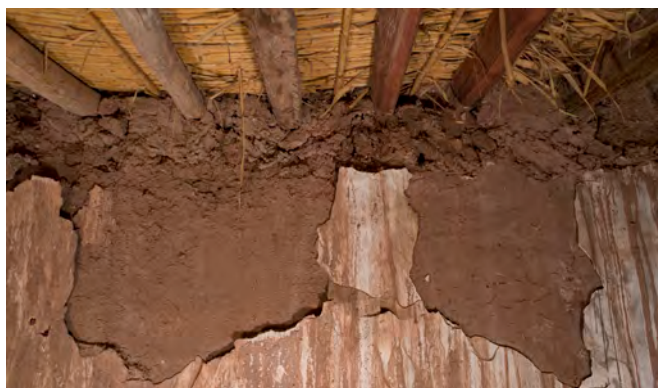
FIGURE 5.53

Détérioration de la peinture et détérioration partielle des couches d'enduit. La détérioration du support secondaire se caractérise soit par la détérioration partielle d'une des couches, soit par celle d'une couche entière d'enduit, laissant apparaître la couche d'enduit située en dessous.

Détérioration de l'enduit peint dans la 2ème pièce ouest.
Photo : Samuel Whittaker, 2014.

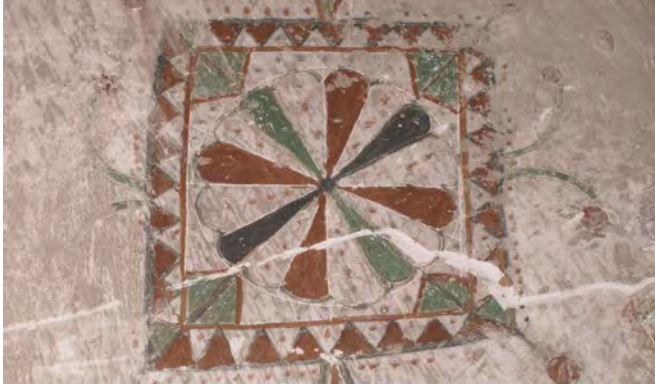
Détérioration mécanique

Détérioration ou dégradation localisée sur la peinture et/ou les couches d'enduit, causée par un contact intentionnel ou non. Elle se manifeste souvent sous forme d'égratignures ou de petites zones circulaires dégradées.

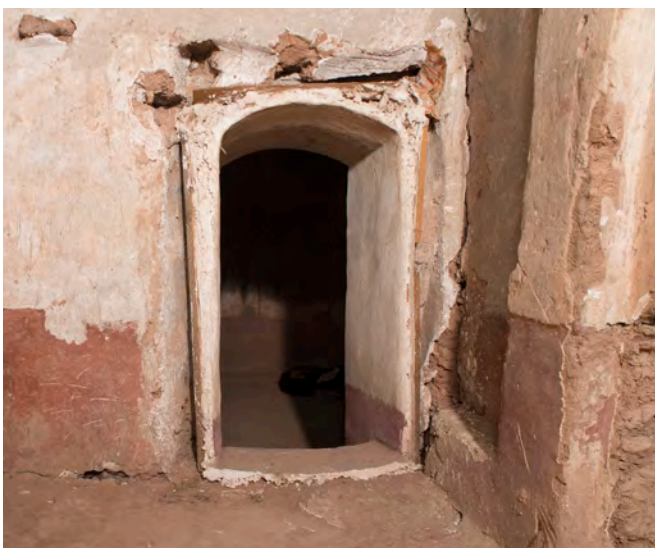
Dégâts causés par des modifications structurelles ou des ajouts

Des changements ont pu survenir dans la structure des bâtiments, tels que le remplacement ou la réparation des plafonds ou encore la modification des embrasures de portes. Ces transformations causent souvent des dégâts et/ou des détériorations sur les peintures murales.

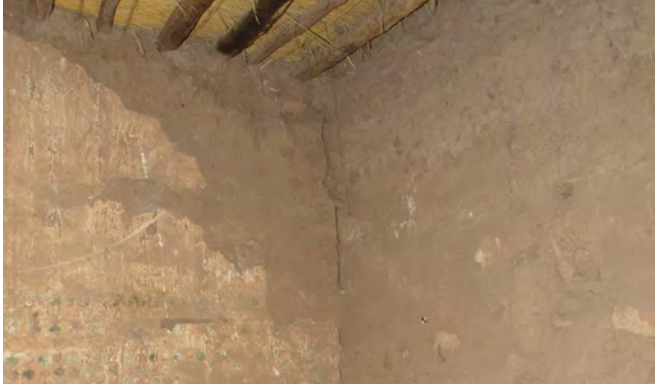
Peinture saillante au-dessus de la porte de la pièce avant nord, recouverte d'une épaisse couche de poussière.

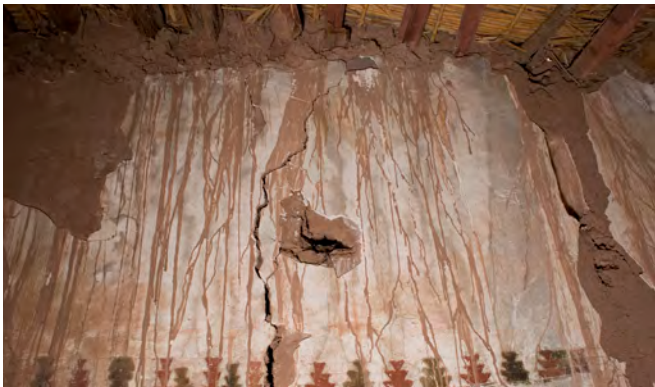
FIGURE 5.63

Saleté

Un matériau couleur terre se dépose en couche épaisse et recouvre les peintures à certains endroits. On le trouve souvent dans les zones où les murs et l'enduit en terre sont apparents, ou aux endroits où les peintures sont exposées au macro-environnement, suite à un effondrement.

Peintures dans la pièce nord-ouest recouvertes d'une épaisse couche de boue. Photo : Samuel Whittaker, 2014.

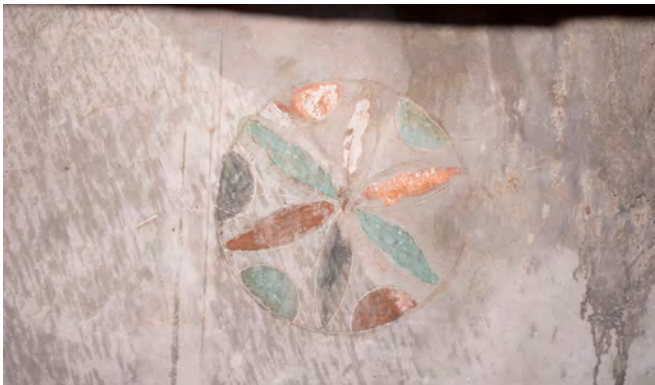
Excréments de chauves-souris (urine)

L'urine des chauves-souris cause des éclaboussures grises qui décolorent les couches de peinture et d'enduit.

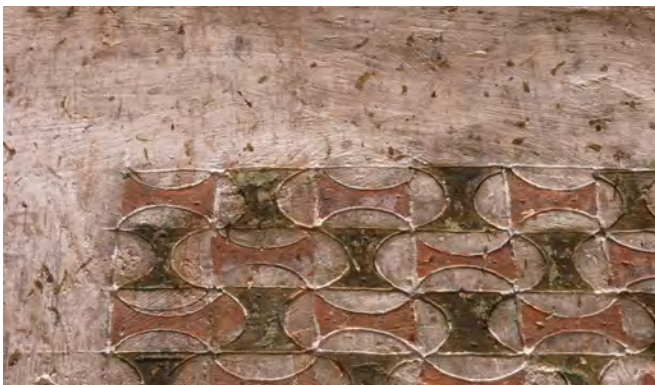
FIGURE 5.65

Excréments de chauves-souris dans la pièce arrière nord. Photo : Samuel Whittaker, 2014.

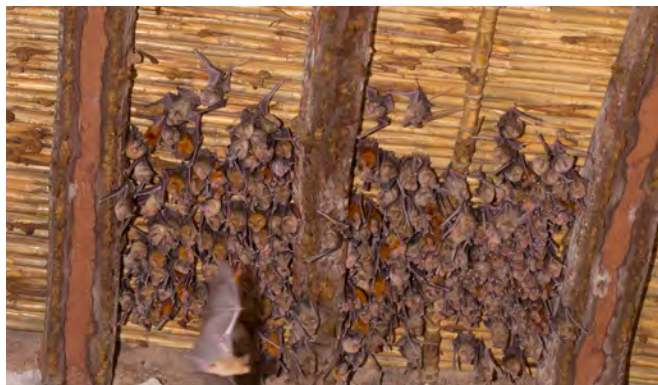
Excréments de chauves-souris (guano)

Les excréments de chauves-souris restent collés au mur, sous forme de petites billes sombres.

Excréments de chauves-souris dans la pièce avant nord. Photo: Samuel Whittaker, 2014.

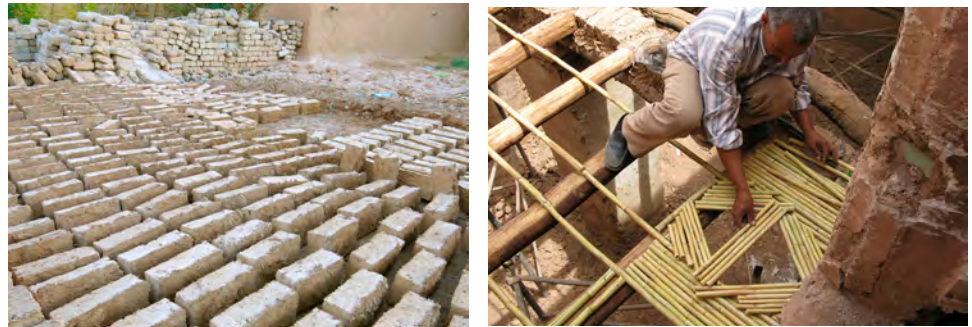
FIGURES 6.11, 6.12, ET 6.13

Il faut prendre en compte les techniques de construction traditionnelles, car elles jouent un rôle dans chaque domaine de valeur, qu'il soit architectural, culturel, social ou économique. Ces méthodes comprennent la production de briques d'adobe (en haut à droite) et le tataoui (en haut, tout à droite). Les valeurs esthétiques de l'architecture produite par ces techniques constituent aussi l'une des valeurs du site (en bas à droite).

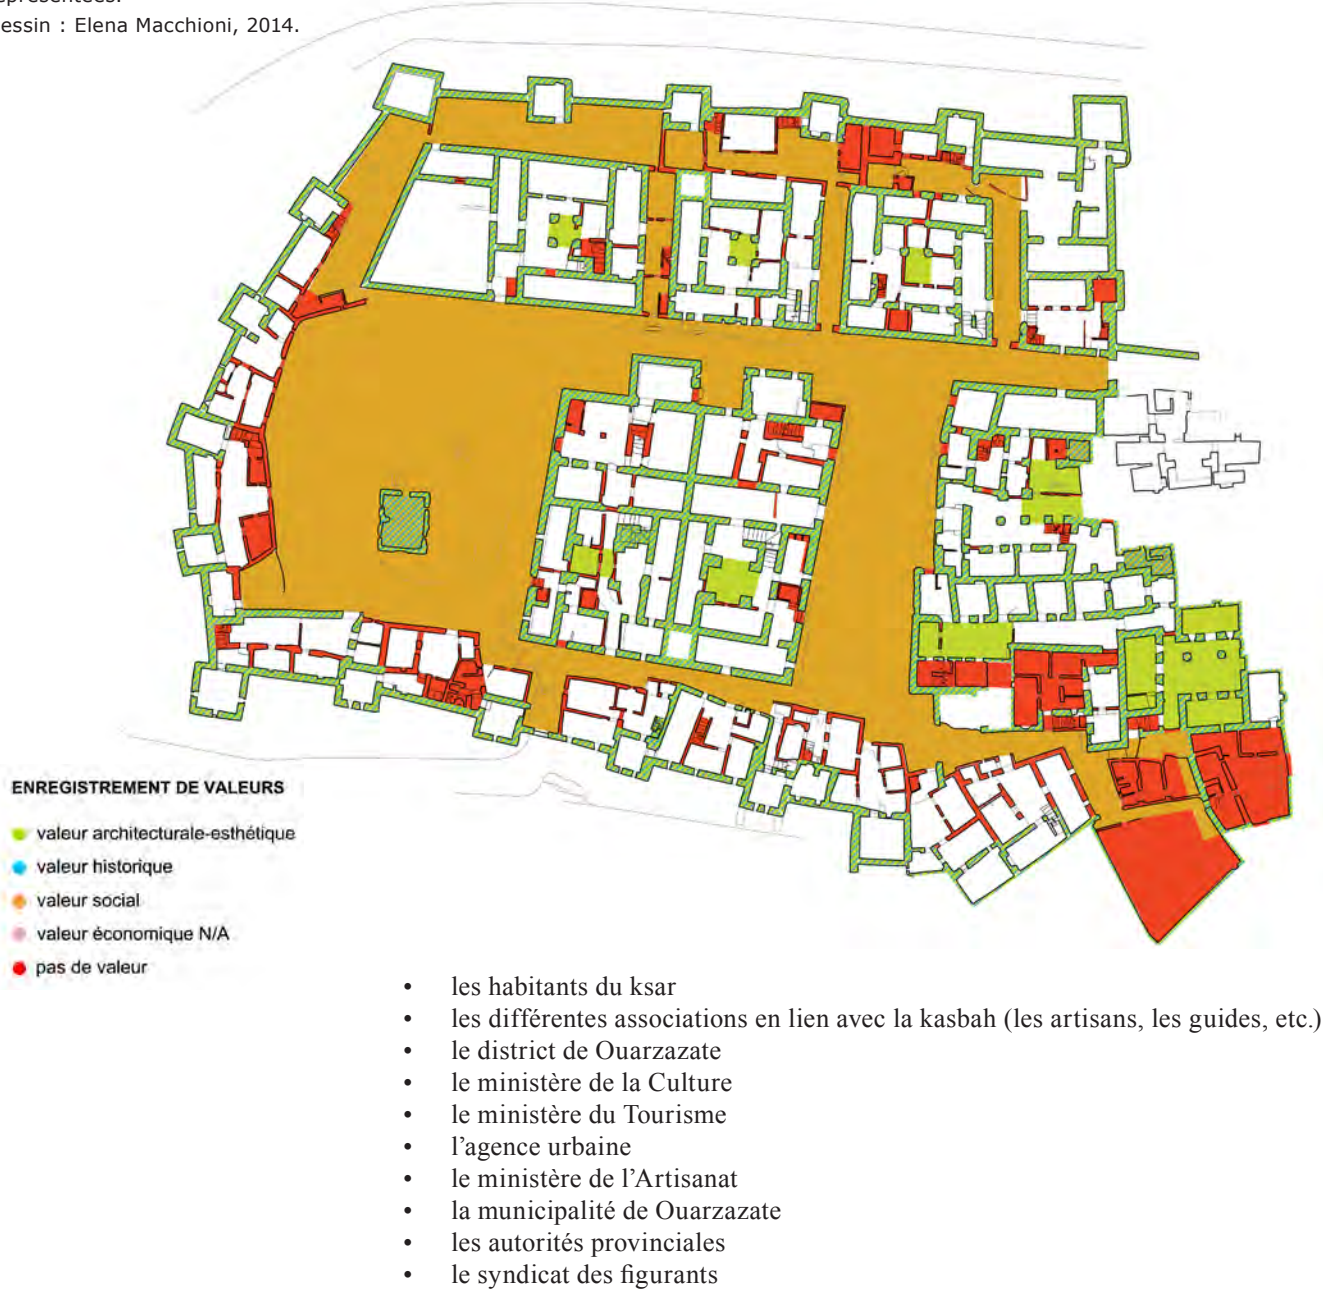
Les différentes valeurs de chaque élément architectural y sont représentées.

Nous avons ensuite demandé aux participants, y compris aux représentants de la municipalité de Ouarzazate, de recenser les attributs des valeurs du site dans le complexe de Stara-est (fig. 6.25 et 6.26). Ils devaient indiquer au moyen de différentes couleurs le type de valeurs représenté par chaque élément (architecturale et esthétique, historique, sociale et anthropologique, économique). Les participants sont parvenus à identifier des éléments représentant plus d'une valeur. Outre les murs de la résidence du caïd dont les décorations sculptées et peintes revêtent une valeur architecturale et

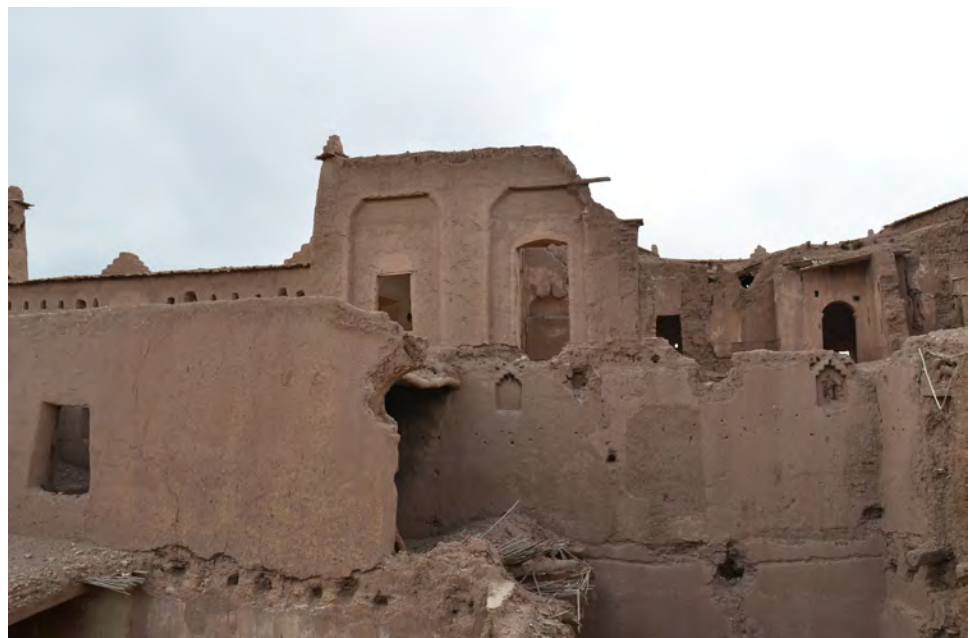
FIGURE 7.5

- La majeure partie de la kasbah est abandonnée ou inutilisée.
- L'entretien est inexistant dans de nombreuses zones et inadéquat dans les parties restaurées (fig. 7.5).
- La kasbah a été construite à l'origine pour servir de résidence au caïd, l'une des figures les plus importantes dans le sud du Maroc. Elle occupe donc une vaste surface de terrain, ce qui complique son entretien, sa conservation et son éventuelle réhabilitation.
- C'est une structure administrative complexe.
- Ses éléments architecturaux et structuraux font l'objet de dégradations constantes.

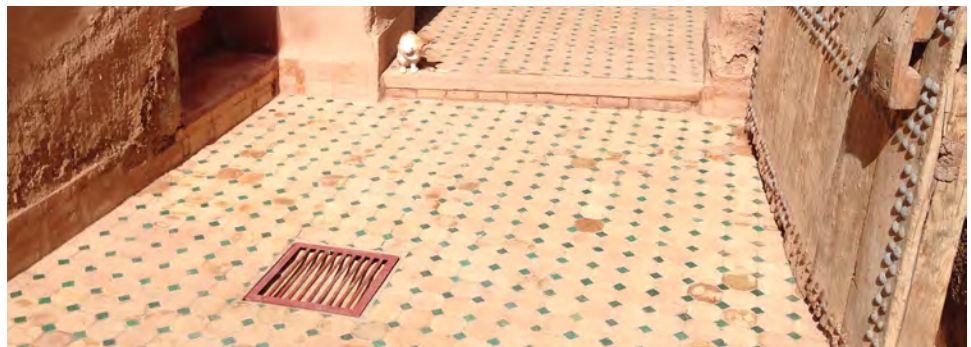
FIGURE 7.10

Drainage installé sur le site dans le respect du principe n° 21.

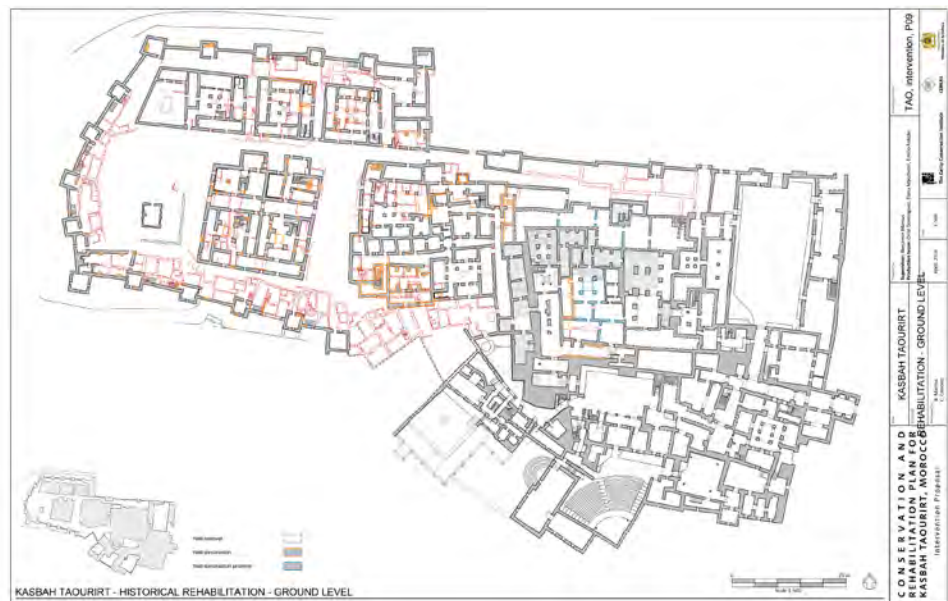
FIGURE 8.3

Dessin architectural montrant les structures qui ont été démolies le long des murs de Stara ainsi que les espaces intérieurs. La configuration d'origine du site est ainsi révélée.

Le chantier a été planifié en partenariat avec le CERKAS et la municipalité de Ouarzazate. Comme nous l'avons exposé dans les chapitres 3 et 4, nous avons d'abord étudié la disposition architecturale existante et évalué les pathologies, étudié les matériaux de construction, différencié les murs d'origine de ceux ajoutés après 1956 (année du classement de la kasbah comme monument national) et identifié les ajouts construits par les squatteurs (fig. 8.3 ; voir annexes F et I).

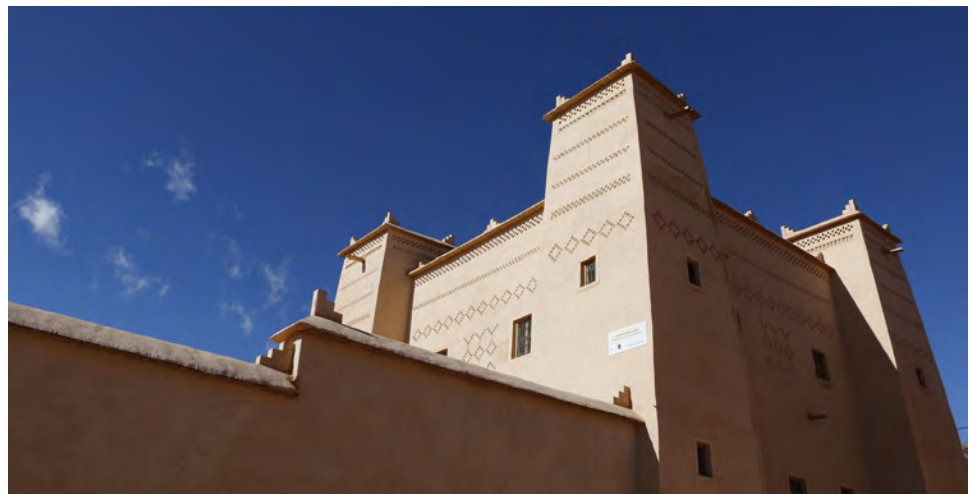
FIGURE 8.4

Kasbah réhabilitée en centre de formation à Tenherir, dans la vallée du Drâa, restaurée par ArteFAC. Photo : Emilio Roldán Zamarrón, 2015.

Suite à cette phase, un appel d'offres a été publié afin de sélectionner un entrepreneur qualifié pour la restauration de bâtiments en terre. L'entreprise choisie, ArteFAC, est spécialiste des techniques de construction en terre et a travaillé avec le CERKAS sur plusieurs autres projets, comme la restauration d'une grande kasbah dans le village de Tenherir, situé dans la vallée du Drâa. Ce site est à présent utilisé comme centre de formation professionnelle à l'artisanat (fig. 8.4).

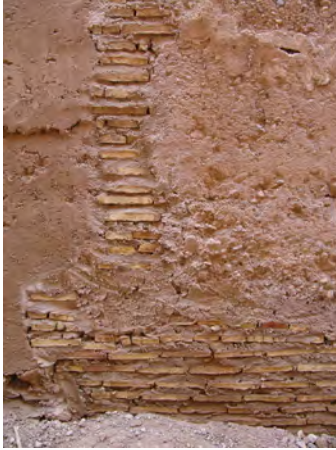
**FIGURE 8.11**

Base érodée et fissure étendue, réparées avec de la chaux et des briques cuites.

Les réparations structurelles effectuées dans le cadre du chantier de Stara comprenaient la stabilisation de la base des murs détériorés, la pose de clefs sur les fissures et la reconstruction partielle de parties de murs manquantes. La réparation des dégâts causés par l'érosion s'est faite en utilisant des tuiles ou des briques en argile cuites ainsi qu'un mortier à la chaux hydraulique pour combler les parties manquantes. Cette technique est résistante sur le long terme et empêche toute infiltration future. De plus, elle est compatible avec des murs en pisé. Les briques utilisées ici sont cuites à basse température et mesurent 0,24 x 0,12 x 0,03 m. On les trouve sur de nombreuses constructions anciennes à Marrakech et dans la région (fig. 8.11). La chaux hydraulique provient également des environs de Marrakech où elle est produite et où on peut l'acheter en vrac (et non en sacs). Il n'y actuellement pas de production de chaux à Ouarzazate.

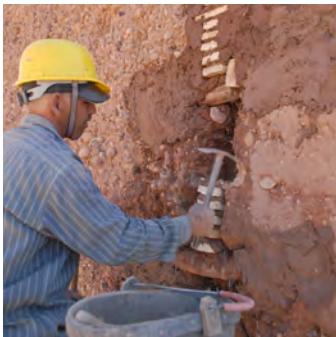
**FIGURE 8.12**

Réparation d'une fissure structurelle étendue avec des clefs de bois (déjà posées) et des briques cuites.

Les briques sont disposées horizontalement et insérées dans le pisé. Elles permettent ainsi de combler de grandes fissures ou des brèches dans les murs (fig. 8.12). Les fissures structurelles importantes sont également renforcées par des clefs de bois. Ce sont de grands morceaux de laurier ou de palmier taillés en forme de « I » que l'on insère dans un sillon pratiqué dans le mur sur lequel se trouve la fissure. Elles sont fixées avec un enduit de gypse ou un mortier à la chaux et sont placées tous les mètres environ. Cet espacement dépend toutefois de la longueur et de la gravité de la fissure.

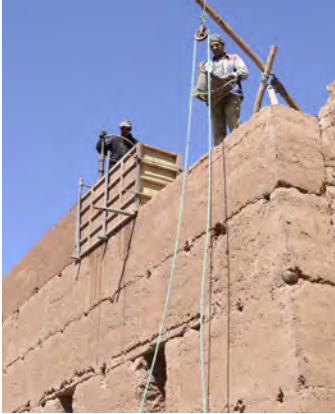
**FIGURE 8.16**

Construction de murs en pisé avec coffrage en métal et marteau pneumatique.

La terre de construction est légèrement humidifiée, placée dans un coffrage en métal puis compactée à l'aide d'un marteau pneumatique (fig. 8.16). Dans le sud du Maroc, cette méthode remplace fréquemment le piseoir manuel en bois dont l'utilisation est bien plus laborieuse, mais qui est toutefois utilisé dans des villages isolés ou qui n'ont pas accès à un marteau à air comprimé. Les blocs de pisé mesurent environ 85 x 250 x 60 cm, ce qui reproduit une section de mur similaire à celle d'origine. Les blocs sont unis par l'insertion de clefs de bois, qui maintiennent chaque section de mur en pisé.
