Plan de conservation et de réhabilitation pour la tighermt (ou casbah) de Taourirt, sud du Maroc

Rapport de Recherche

Claudia Cancino, Benjamin Marcus et Mohamed Boussalh

CENTRE DE CONSERVATION ET DE RÉHABILITATION DU PATRIMOINE ARCHITECTURAL
ATLASIQUE ET SUBATLASIQUE (CERKAS)
OUARZAZATE

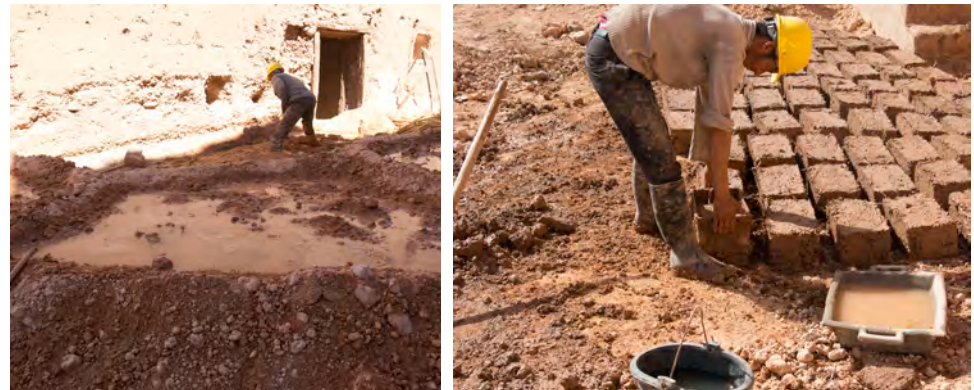
**FIGURE 8.20**

Exemple de briques plus petites utilisées pour la décoration.

Elles sèchent durant trois à cinq jours, selon l'humidité, avant d'être utilisables pour la construction. Un maâlem et ses assistants peuvent fabriquer entre 150 et 200 briques par jour. Les plus petites briques sont traditionnellement utilisées pour les éléments décoratifs sur le haut des murs (fig. 8.20) ou autour des poutres de toit, alors que les plus grandes servent à construire les piliers et les murs qui ne sont pas faits en pisé. Trois personnes sont nécessaires à la construction d'un mur en briques d'adobe : le maçon, qui place les briques ; un assistant, qui prépare et applique le mortier ; un porteur, qui transporte les briques jusqu'au mur.

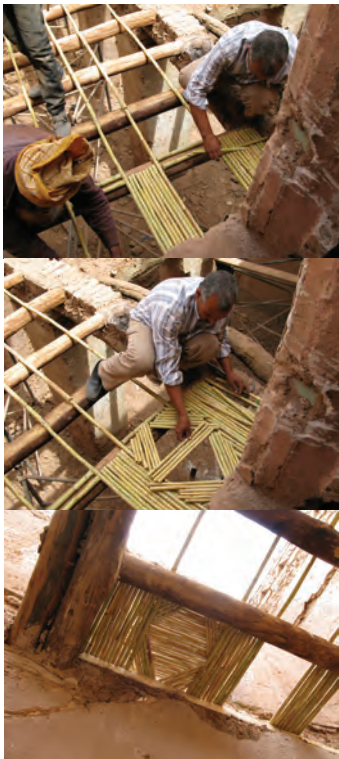
**FIGURES 8.25, 8.26, ET 8.27**

Artisan en train de réaliser un plafond décoratif de style tataoui à trois couches à partir de morceaux de roseau.

On dispose ensuite un lit de roseau, soit en configuration simple (fig. 8.24), soit dans un style tataoui aux formes géométriques complexes (fig. 8.25-8.27). Ce style de plafond est principalement fabriqué avec du bois de laurier rose ramassé dans les vallées près de Ouarzazate, ou avec du roseau qui pousse dans des bosquets près de la rivière. Les plafonds de roseau standards sont préparés en faisant sécher les tiges et en les débarrassant de toutes leurs feuilles. Les baguettes sont ensuite coupées à la scie puis tressées entre elles pour former une natte.

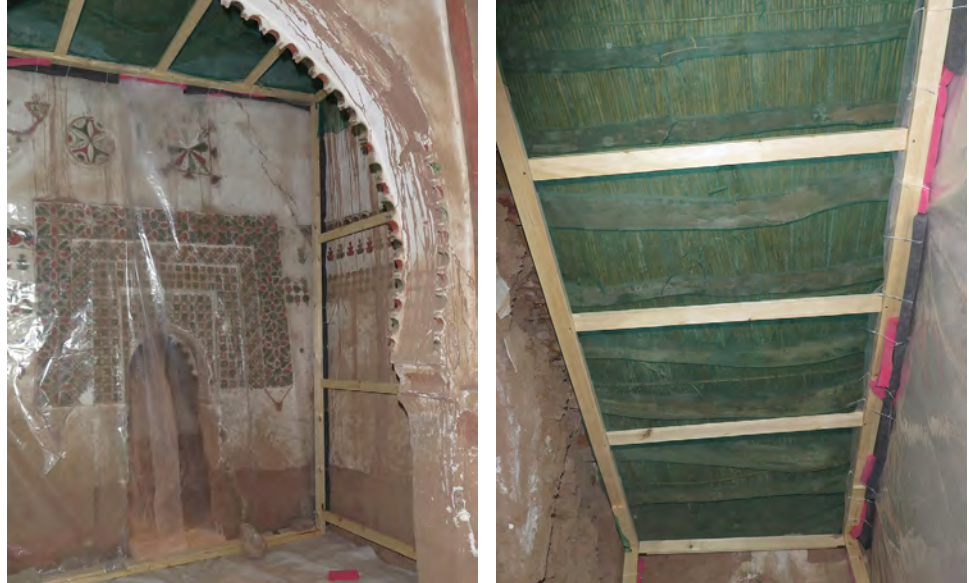
FIGURES 8.36 ET 8.37

La zone de démonstration sur les peintures murales de la pièce nord-ouest, où ont été appliquées des mesures de protection comme une bâche en plastique, un filet et un cadre pour préserver les peintures lors des interventions structurelles sur le bâtiment.
Photos : Lorinda Wong, 2014.

À cet endroit, la peinture avait déjà été entièrement stabilisée par l'équipe s'occupant des peintures murales (fig. 8.34 et 8.35). Après traitement, nous avons installé sur la zone de démonstration du matériel de protection comme une bâche en plastique, un filet et un cadre de bois, en utilisant des matériaux locaux (fig. 8.36 et 8.37). Dans la 2ème pièce ouest, qui s'est effondrée, se trouvait une autre grande zone de peintures murales exposées aux éléments. Elle aussi a été recouverte d'une bâche en plastique pour la protéger (fig. 8.38).

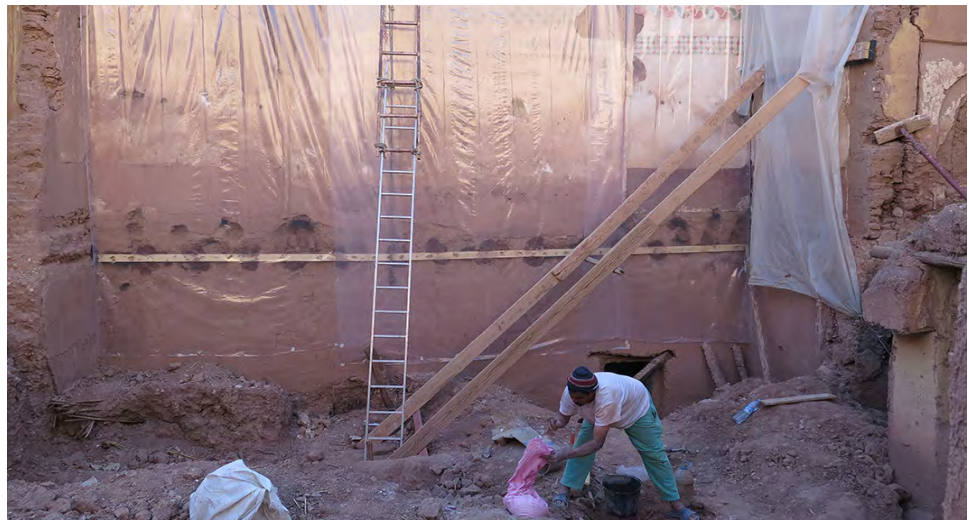
**FIGURE 8.38**

Installation d'une bâche en plastique pour protéger les peintures des pièces ouest.
Photo : Lorinda Wong, 2014.

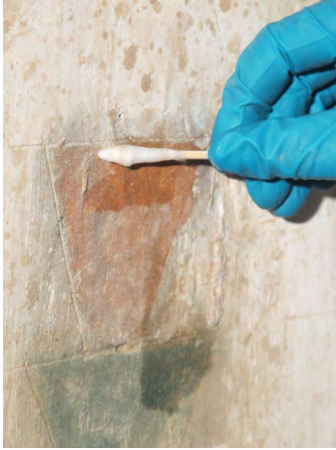
**FIGURE 8.43**

Des essais de solubilité ont été réalisés avec de l'eau sur les peintures murales de la résidence du caïd. Nous avons observé qu'elles sont extrêmement sensibles à l'eau.

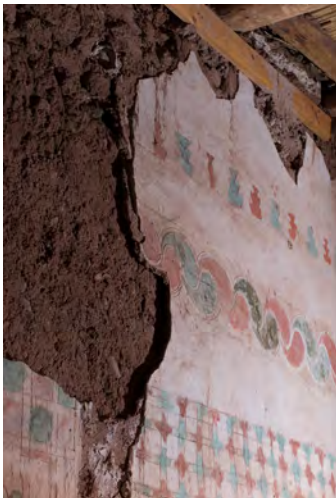
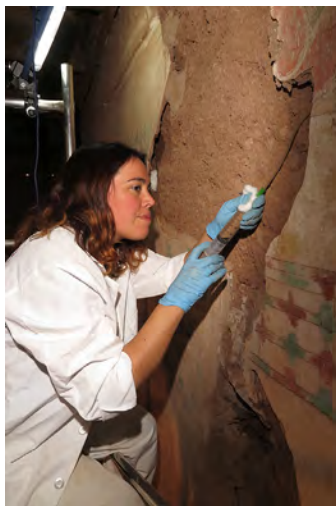
**FIGURES 8.47 ET 8.48**

Les tests de coulis ont été réalisés in situ, ce qui permettra d'autres traitements à l'avenir.

Nous souhaitons un volume adapté de coulis contenant très peu d'eau pour créer des points d'ancrage plutôt que pour remplir tous les espaces vides. Cette décision était motivée par la probabilité d'une défaillance du coulis dans certaines zones pendant les travaux structurels. Une application locale du coulis permet un nouveau traitement à l'avenir (fig. 8.47 et 8.48). Des bandelettes de tests réactives Merck ont été utilisées sur toutes les composantes, y compris la terre, le sable et l'eau (à la fois de l'eau du robinet et de l'eau déionisée disponible sur place), pour déterminer leur teneur en anions. Nous avons testé quinze mélanges de coulis (tableau n° 1).

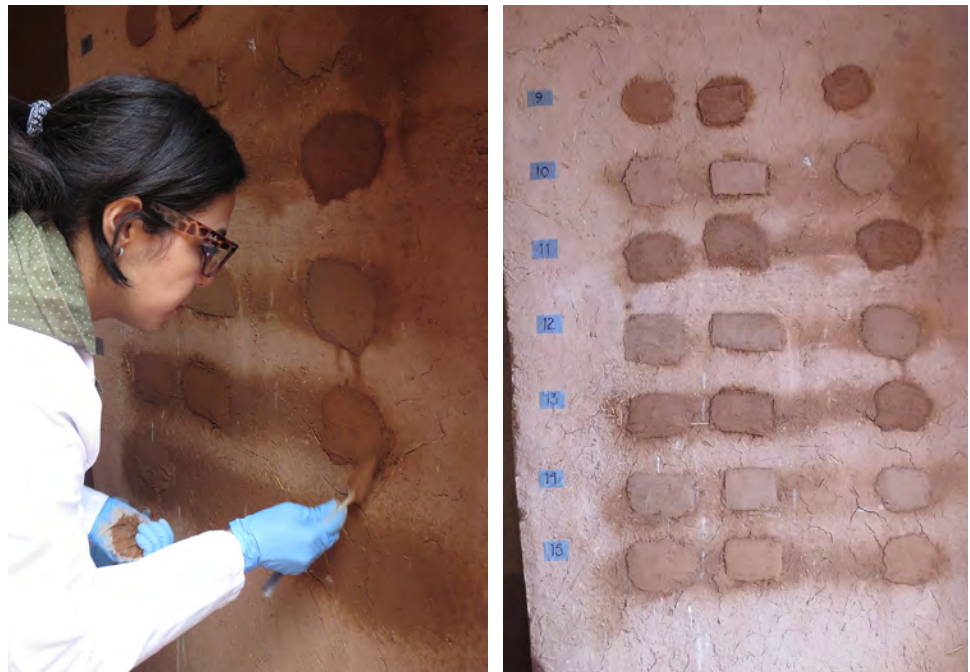
**FIGURES 8.50 ET 8.51**

Des tests ont été réalisés sur les 15 mélanges de réparation de bordures afin d'évaluer leur maniabilité, leur rétrécissement, leur risque de fissuration et leur couleur.

Les premiers tests visaient à comparer les performances et propriétés suivantes (fig. 8.50 et 8.51) :

Les mélanges de réparation des bordures n° 14 et 15 ont été sélectionnés pour la zone de démonstration car ils ne présentaient aucun rétrécissement, aucune fissure, leur maniabilité était bonne et leur couleur correspondait bien à celle de l'enduit peint d'origine (fig. 8.52, 8.53 et 8.54). Nous avons retenu deux mélanges afin de pouvoir choisir entre deux enduits colorés selon la zone d'utilisation (tableau n° 4) :

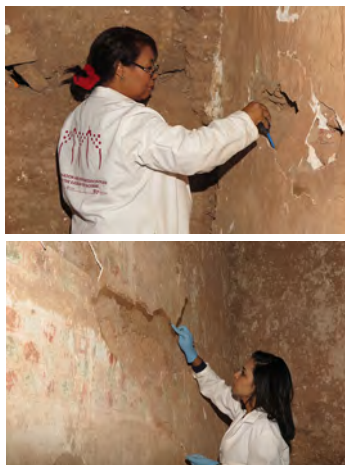
FIGURES 8.52 ET 8.53

L'équipe responsable des peintures murales, en train d'appliquer le mélange pour sécuriser les bordures d'une peinture murale dans la zone de démonstration de la résidence du caïd.

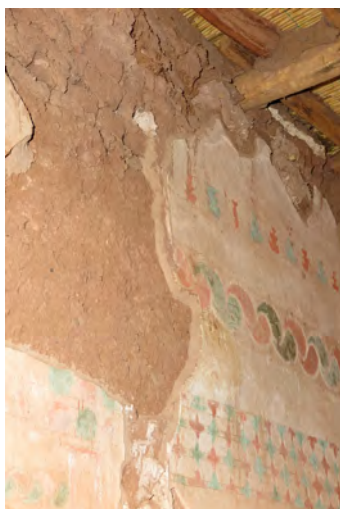
FIGURE 8.54

Détail d'une section de la bordure d'une peinture murale dans la résidence du caïd.
Photo : Lorinda Wong, 2015.

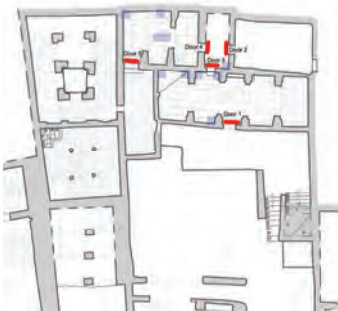
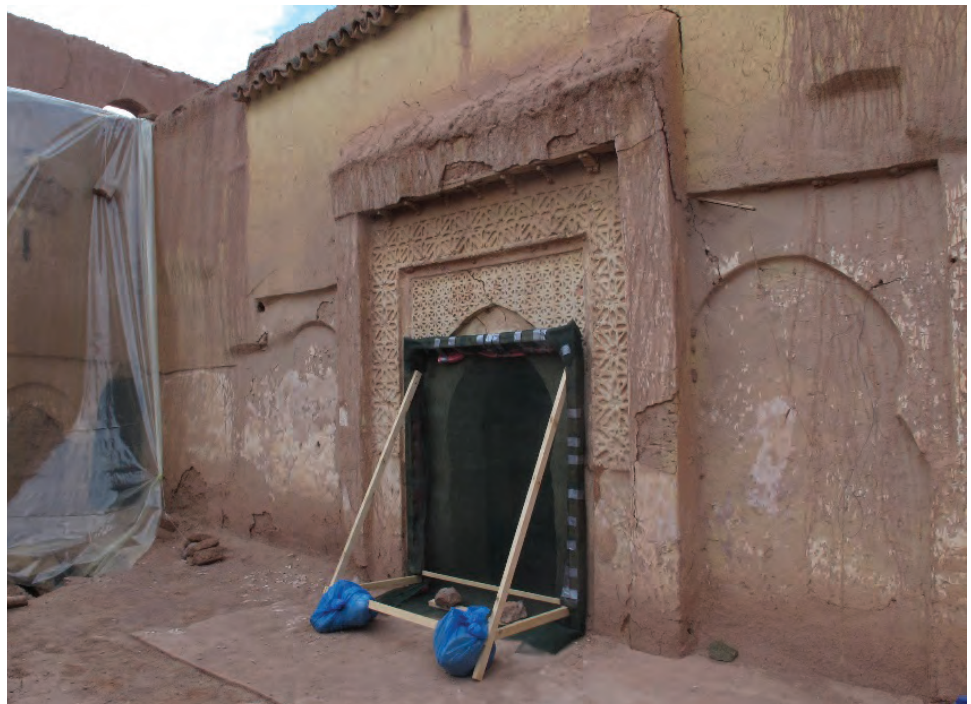
FIGURES 8.66 ET 8.67

Ci-dessus : Plan au sol indiquant l'emplacement des portes temporaires (en rouge) et des ouvertures qui ont été scellées (en bleu) afin d'empêcher les chauves-souris d'entrer dans la résidence du caïd. À droite : porte temporaire placée devant la porte de la terrasse nord.

Nous avons consacré beaucoup de temps à concevoir et installer des portes temporaires et à combler les points d'entrée pour empêcher les chauves-souris de pénétrer dans les pièces peintes de la résidence du caïd. Les mesures prises pour chasser les chauves-souris ont été un succès puisqu'aucune d'entre elles n'est revenue. On a toutefois estimé nécessaire d'installer une porte permanente (fig. 8.66 et 8.67).

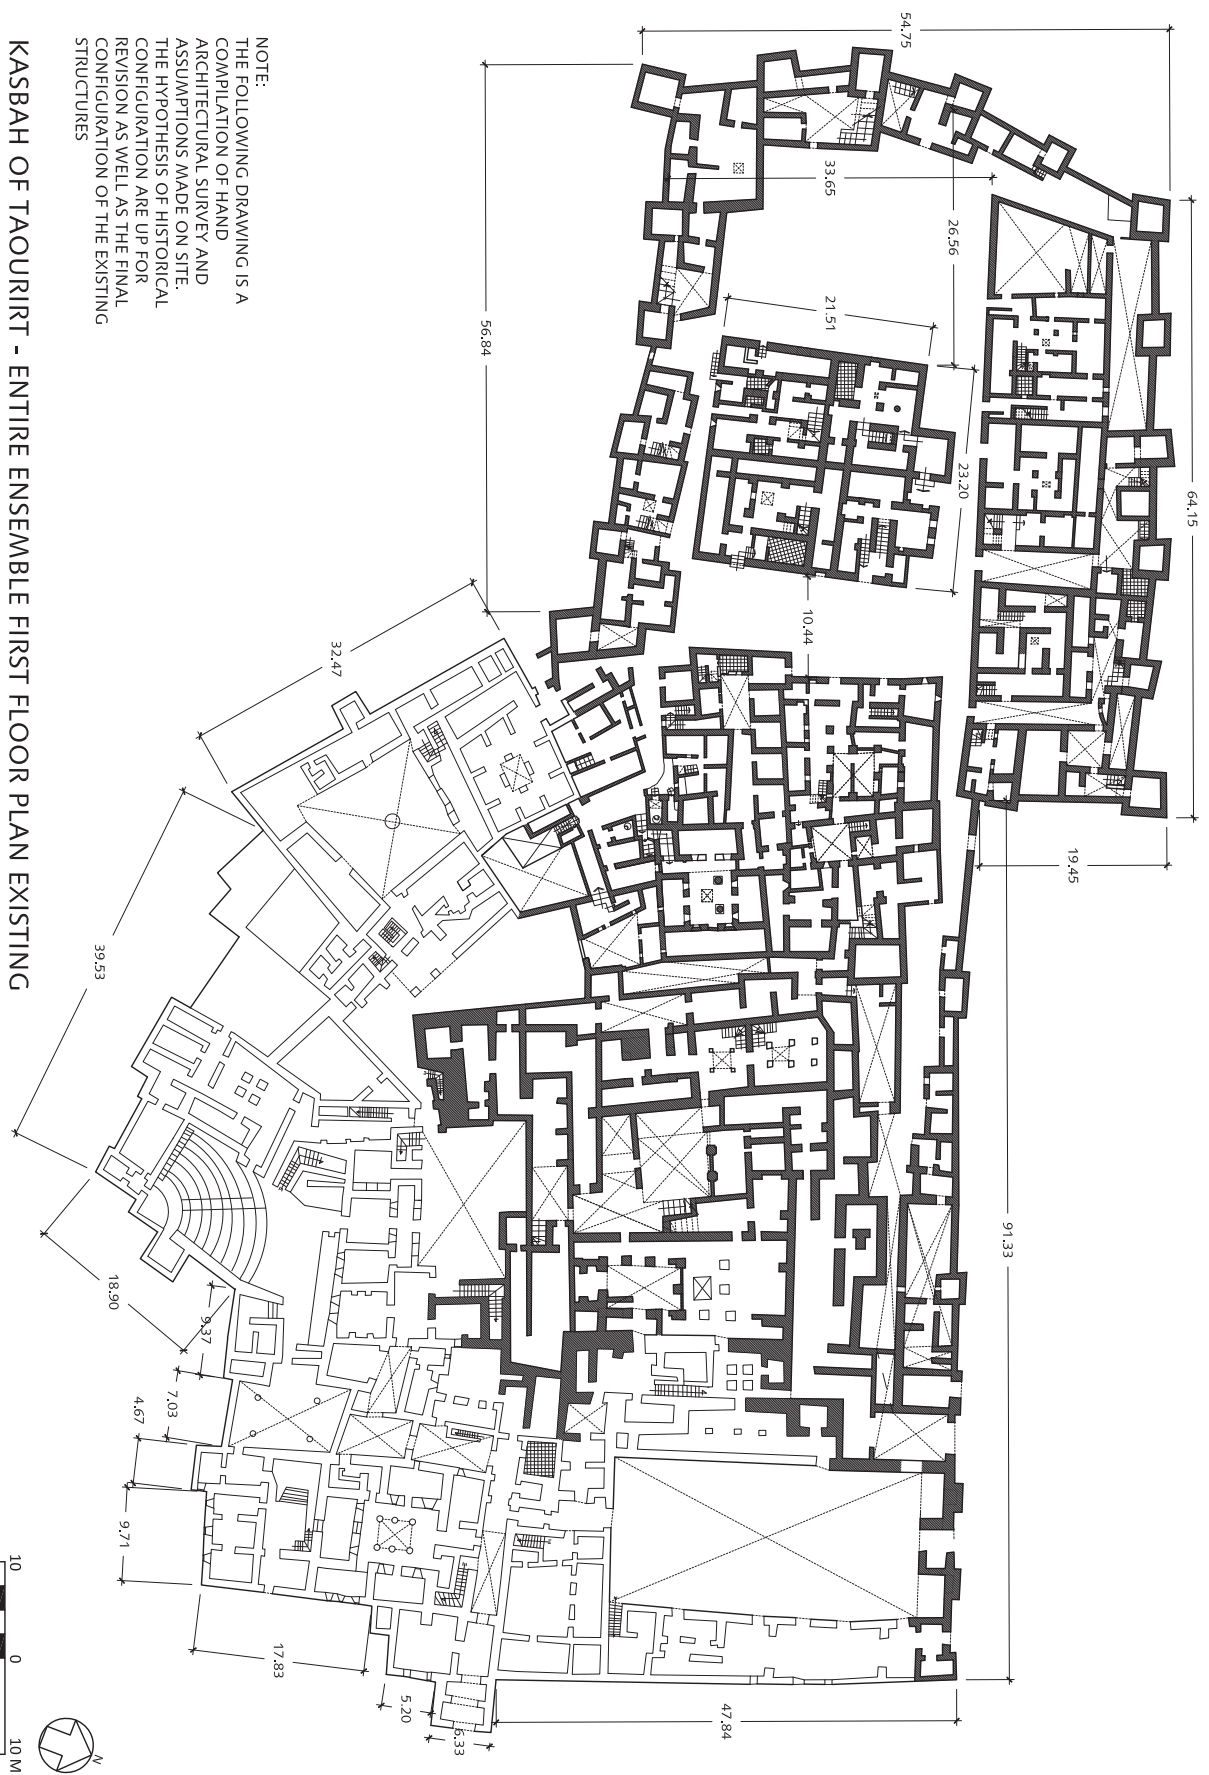
Drawing number:
TAO_TC_01
Scale: **Not to scale**
Date: **February 2014**

NOTE:
 THE FOLLOWING DRAWING IS A
 COMPILATION OF HAND
 ARCHITECTURAL SURVEY AND
 ASSUMPTIONS MADE ON SITE.
 THE HYPOTHESES OF HISTORICAL
 CONFIGURATION ARE UP FOR
 REVISION AS WELL AS THE FINAL
 CONFIGURATION OF THE EXISTING
 STRUCTURES

KASBAH OF TAOURIRT - ENTIRE ENSEMBLE FIRST FLOOR PLAN EXISTING

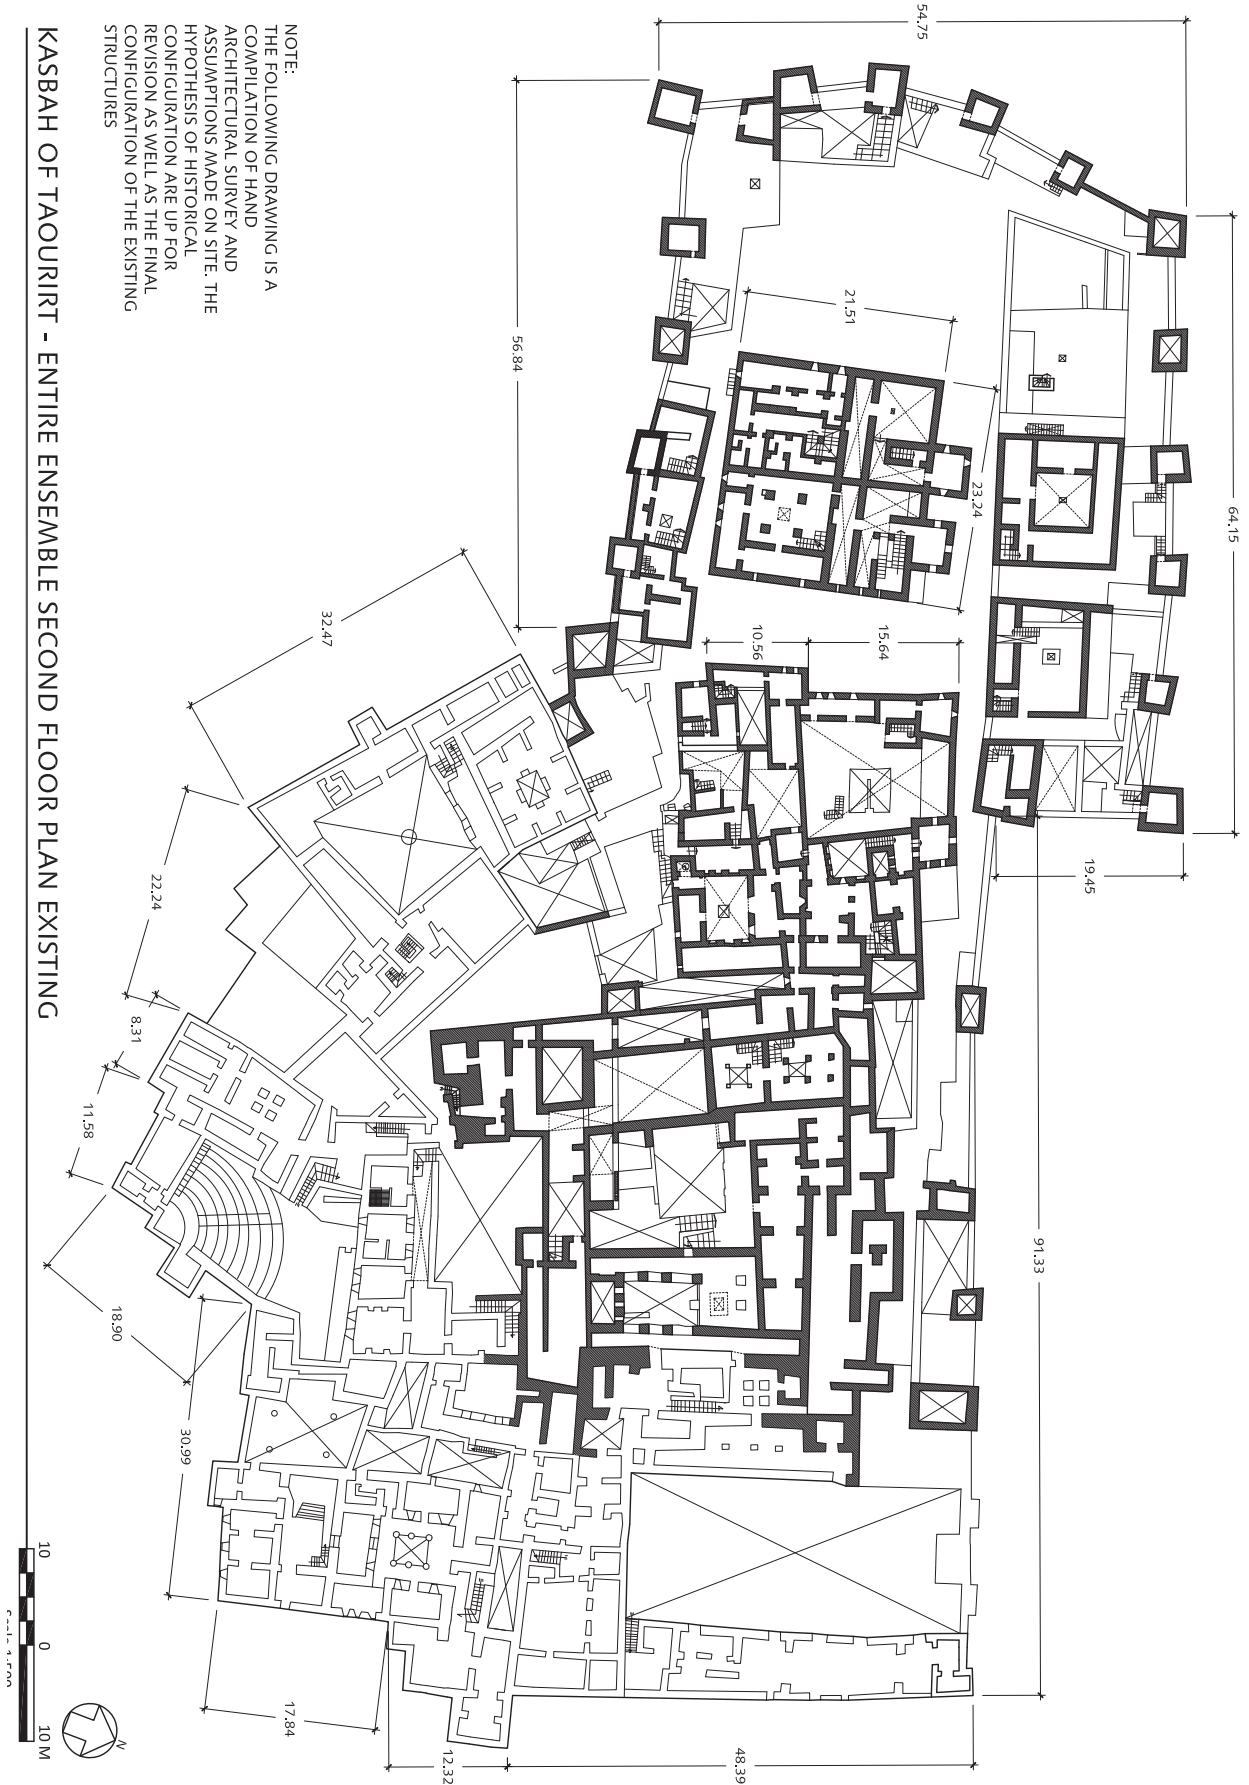
KASBAH OF TAOURIRT - ENTIRE ENSEMBLE SECOND FLOOR PLAN EXISTING

NOTE:
 THE FOLLOWING DRAWING IS A
 COMPILATION OF HAND
 ARCHITECTURAL SURVEY AND
 ASSUMPTIONS MADE ON SITE. THE
 HYPOTHESIS OF HISTORICAL
 CONFIGURATION ARE UP FOR
 REVISION AS WELL AS THE FINAL
 CONFIGURATION OF THE EXISTING
 STRUCTURES

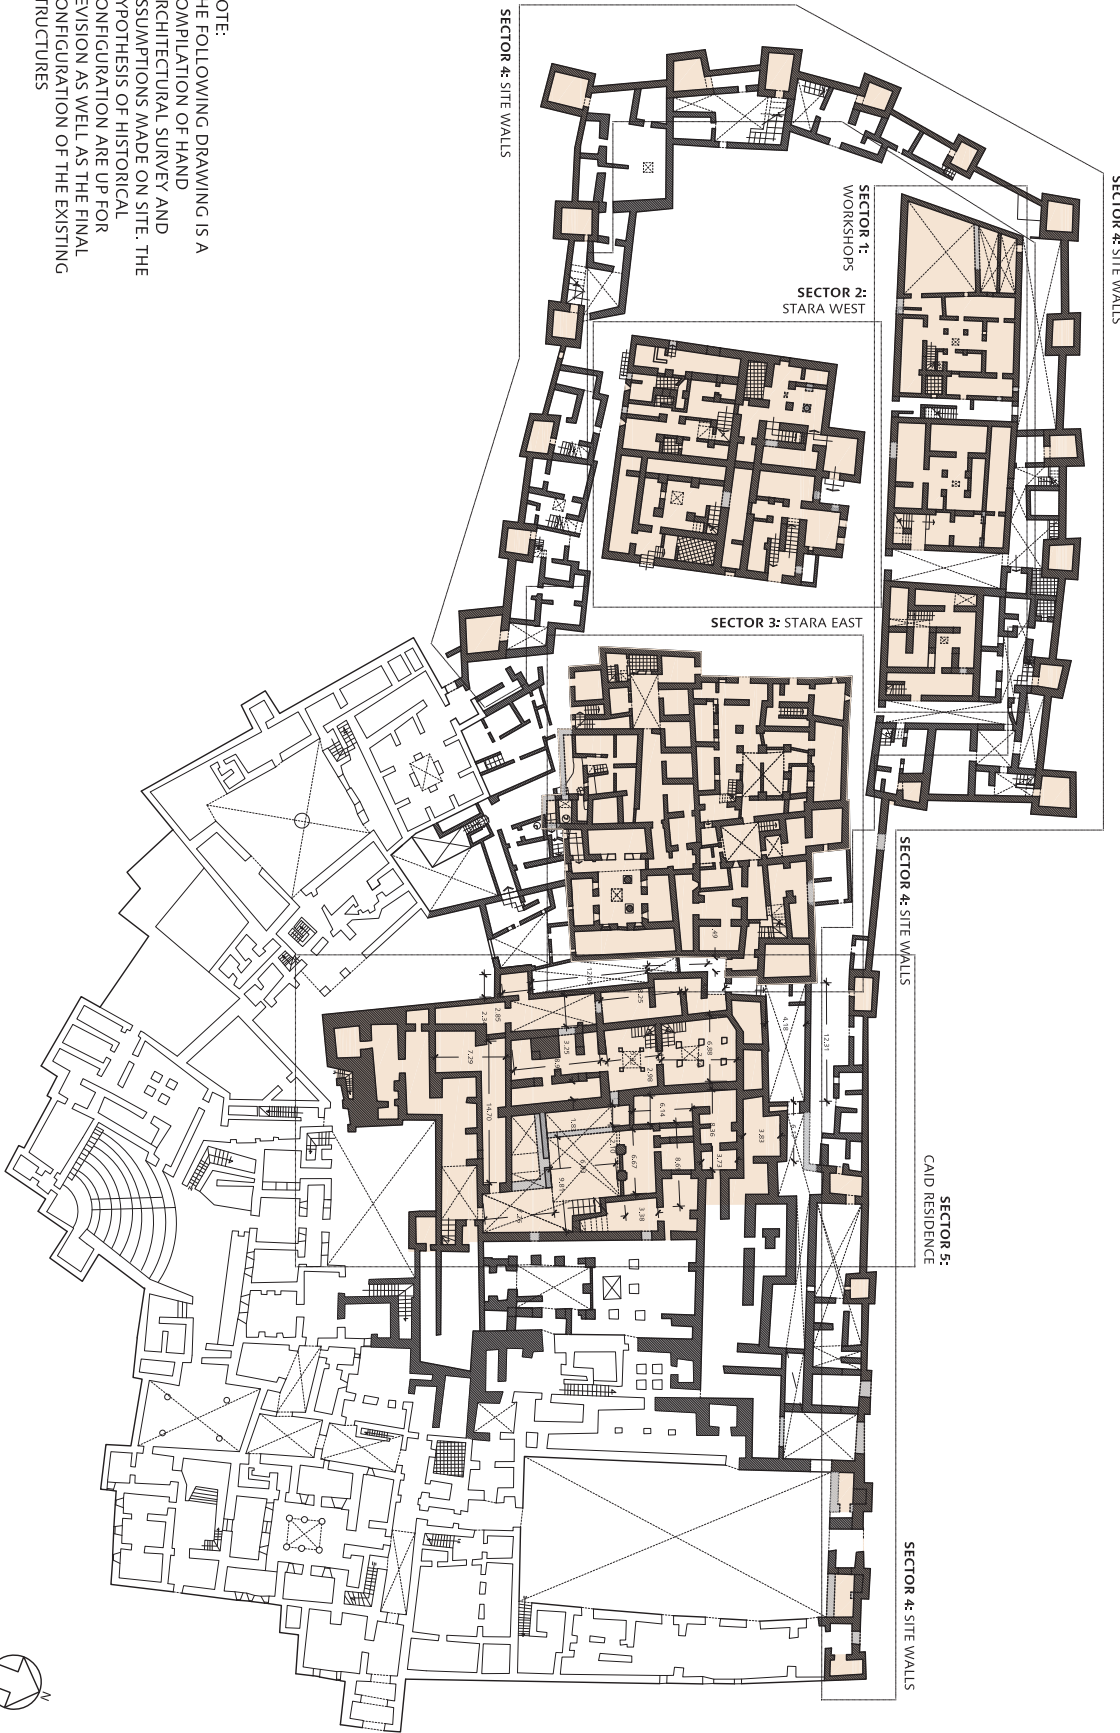
KASBAH OF TAOURIRT - ENTIRE ENSEMBLE FIRST FLOOR PLAN SECTORS

NOTE:
 THE FOLLOWING DRAWING IS A
 COMPILATION OF HAND
 ARCHITECTURAL SURVEY AND
 ASSUMPTIONS MADE ON SITE. THE
 HYPOTHESIS OF HISTORICAL
 CONFIGURATION ARE UP FOR
 REVISION AS WELL AS THE FINAL
 CONFIGURATION OF THE EXISTING
 STRUCTURES

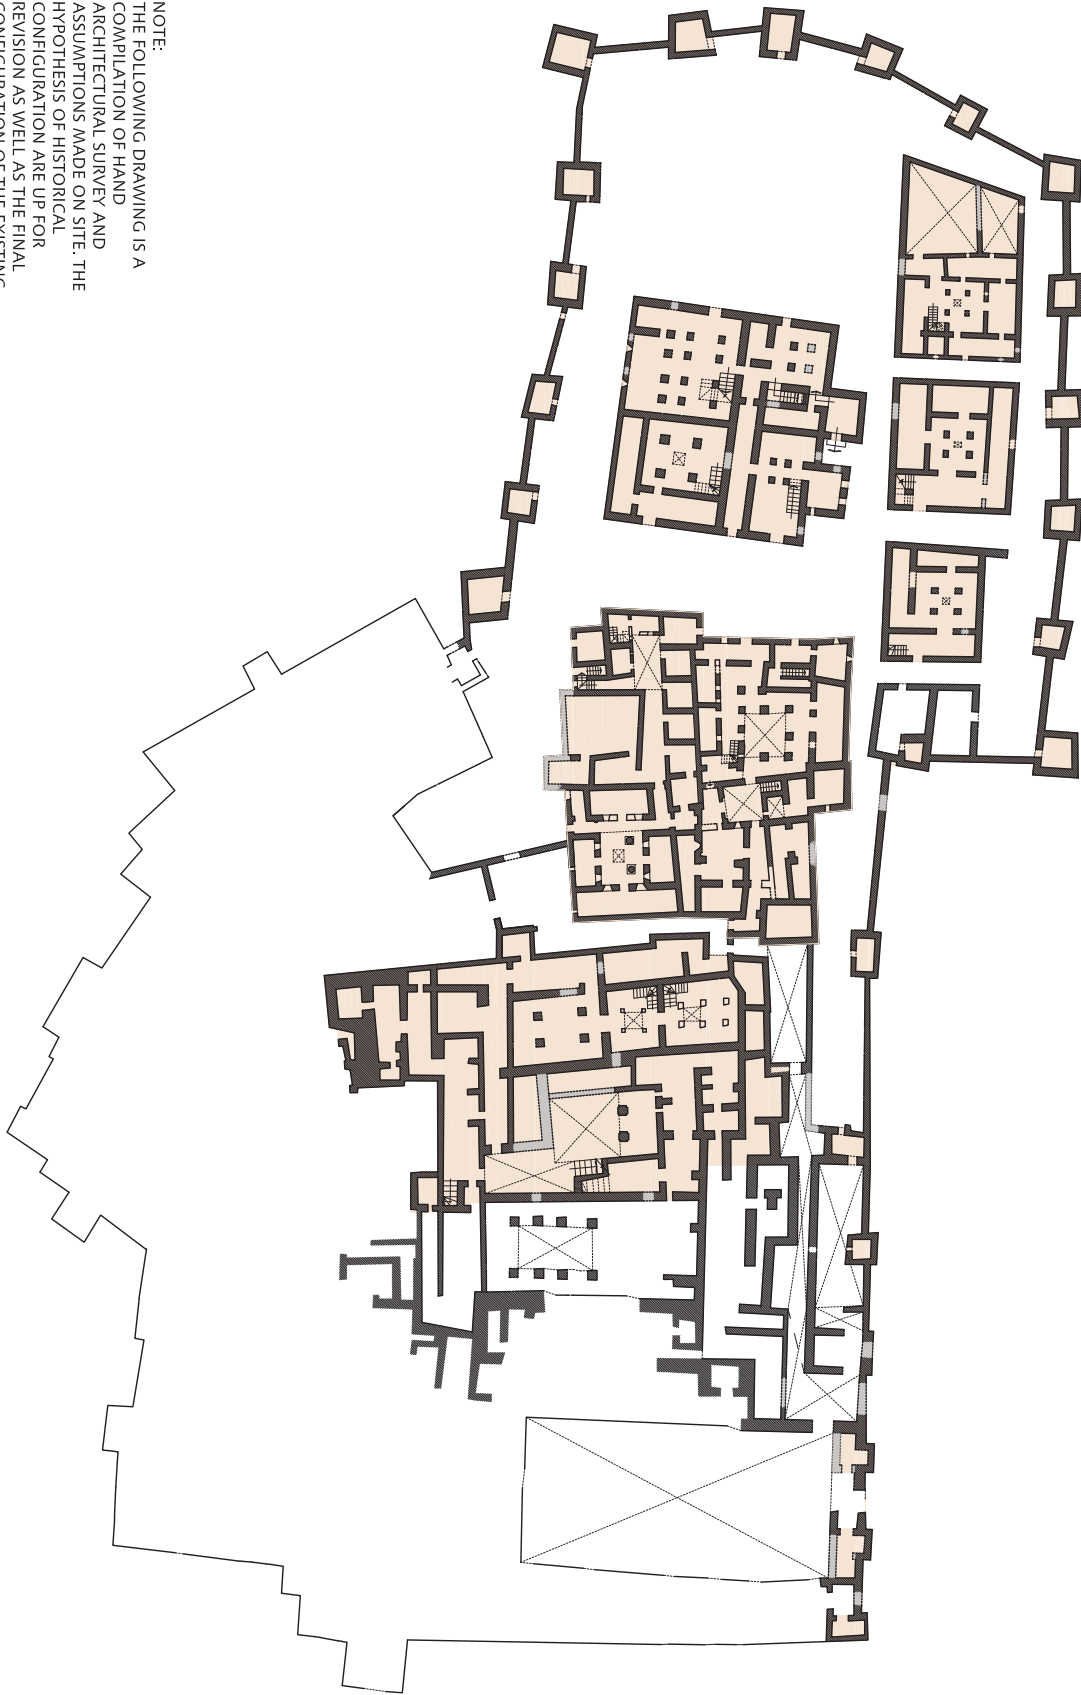
NOTE:
 THE FOLLOWING DRAWING IS A
 COMPILATION OF HAND
 ARCHITECTURAL SURVEY AND
 ASSUMPTIONS MADE ON SITE. THE
 HYPOTHESIS OF HISTORICAL
 CONFIGURATION ARE UP FOR
 REVISION AS WELL AS THE FINAL
 CONFIGURATION OF THE EXISTING
 STRUCTURES

KASBAH OF TAOURIRT - ENTIRE ENSEMBLE FIRST FLOOR HISTORIC

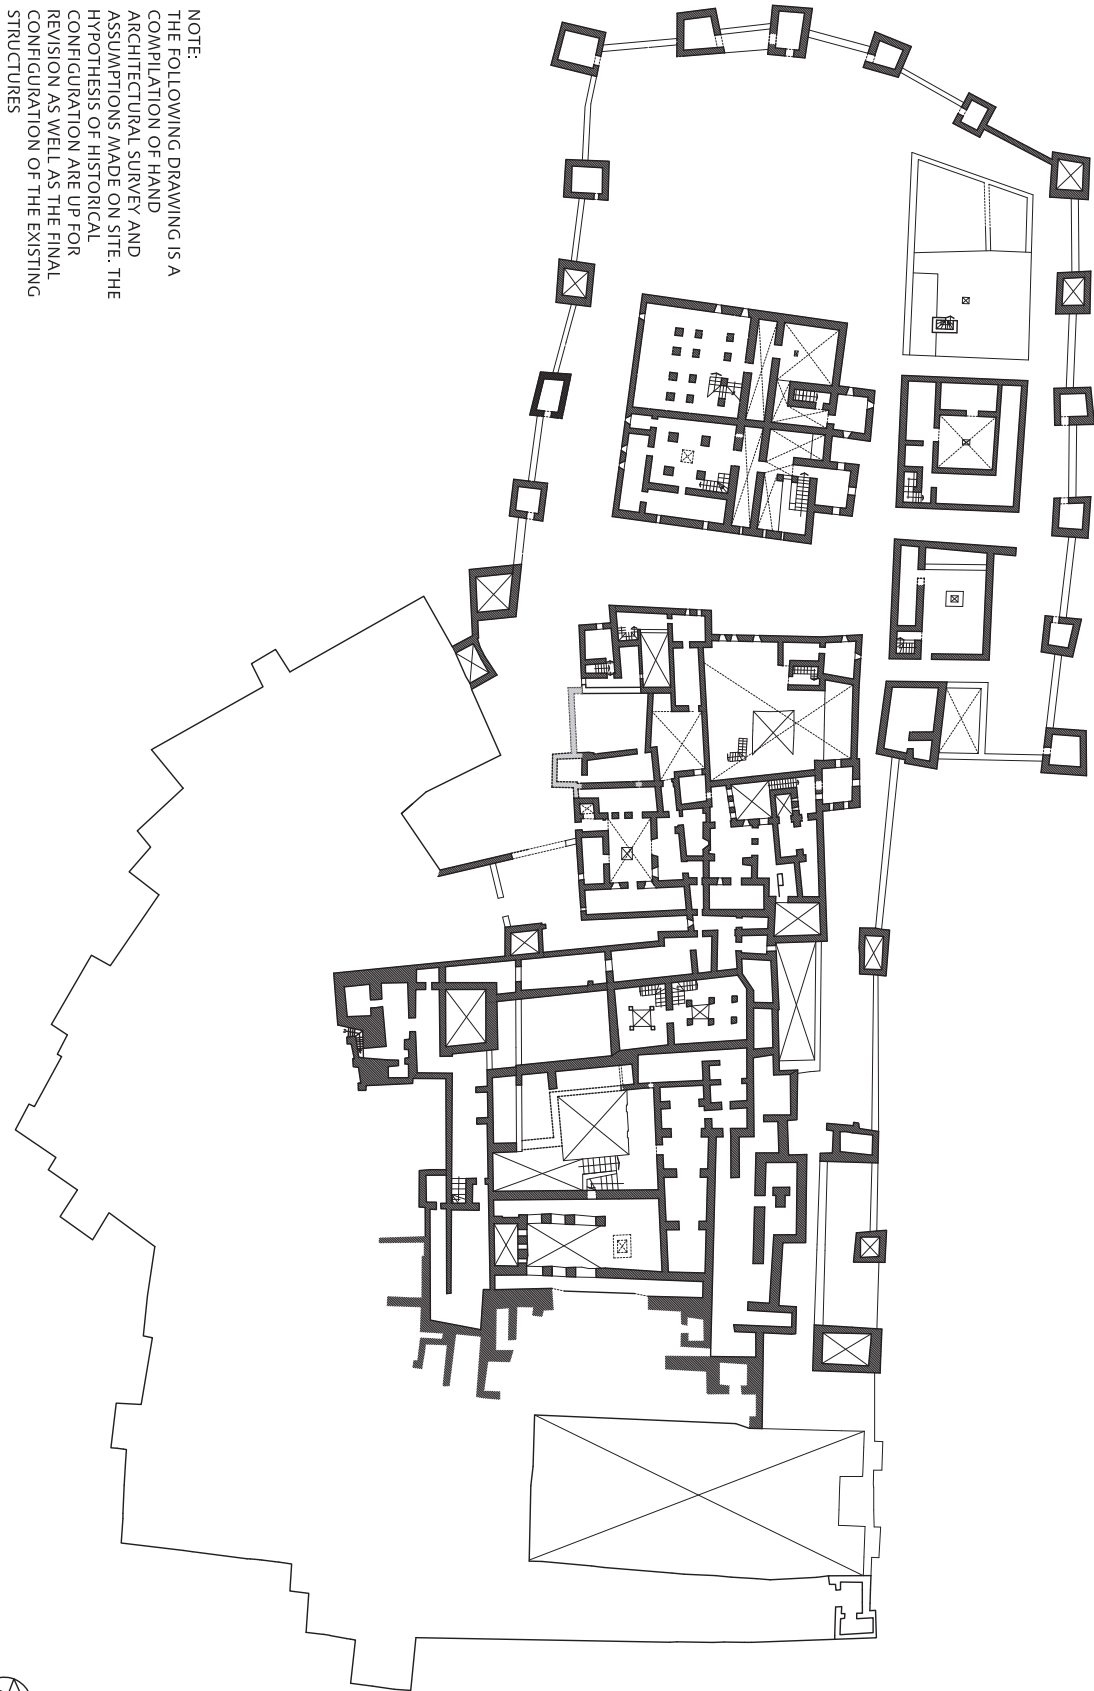
Drawing number:
TAO_ TA_04
 Scale:
1:500
 Date:
February 2014

KASBAH OF TAOURIRT - ENTIRE ENSEMBLE SECOND FLOOR HISTORIC

NOTE:
 THE FOLLOWING DRAWING IS A
 COMPILATION OF HAND
 ARCHITECTURAL SURVEY AND
 ASSUMPTIONS MADE ON SITE. THE
 HYPOTHESIS OF HISTORICAL
 CONFIGURATION ARE UP FOR
 REVISION AS WELL AS THE FINAL
 CONFIGURATION OF THE EXISTING
 STRUCTURES

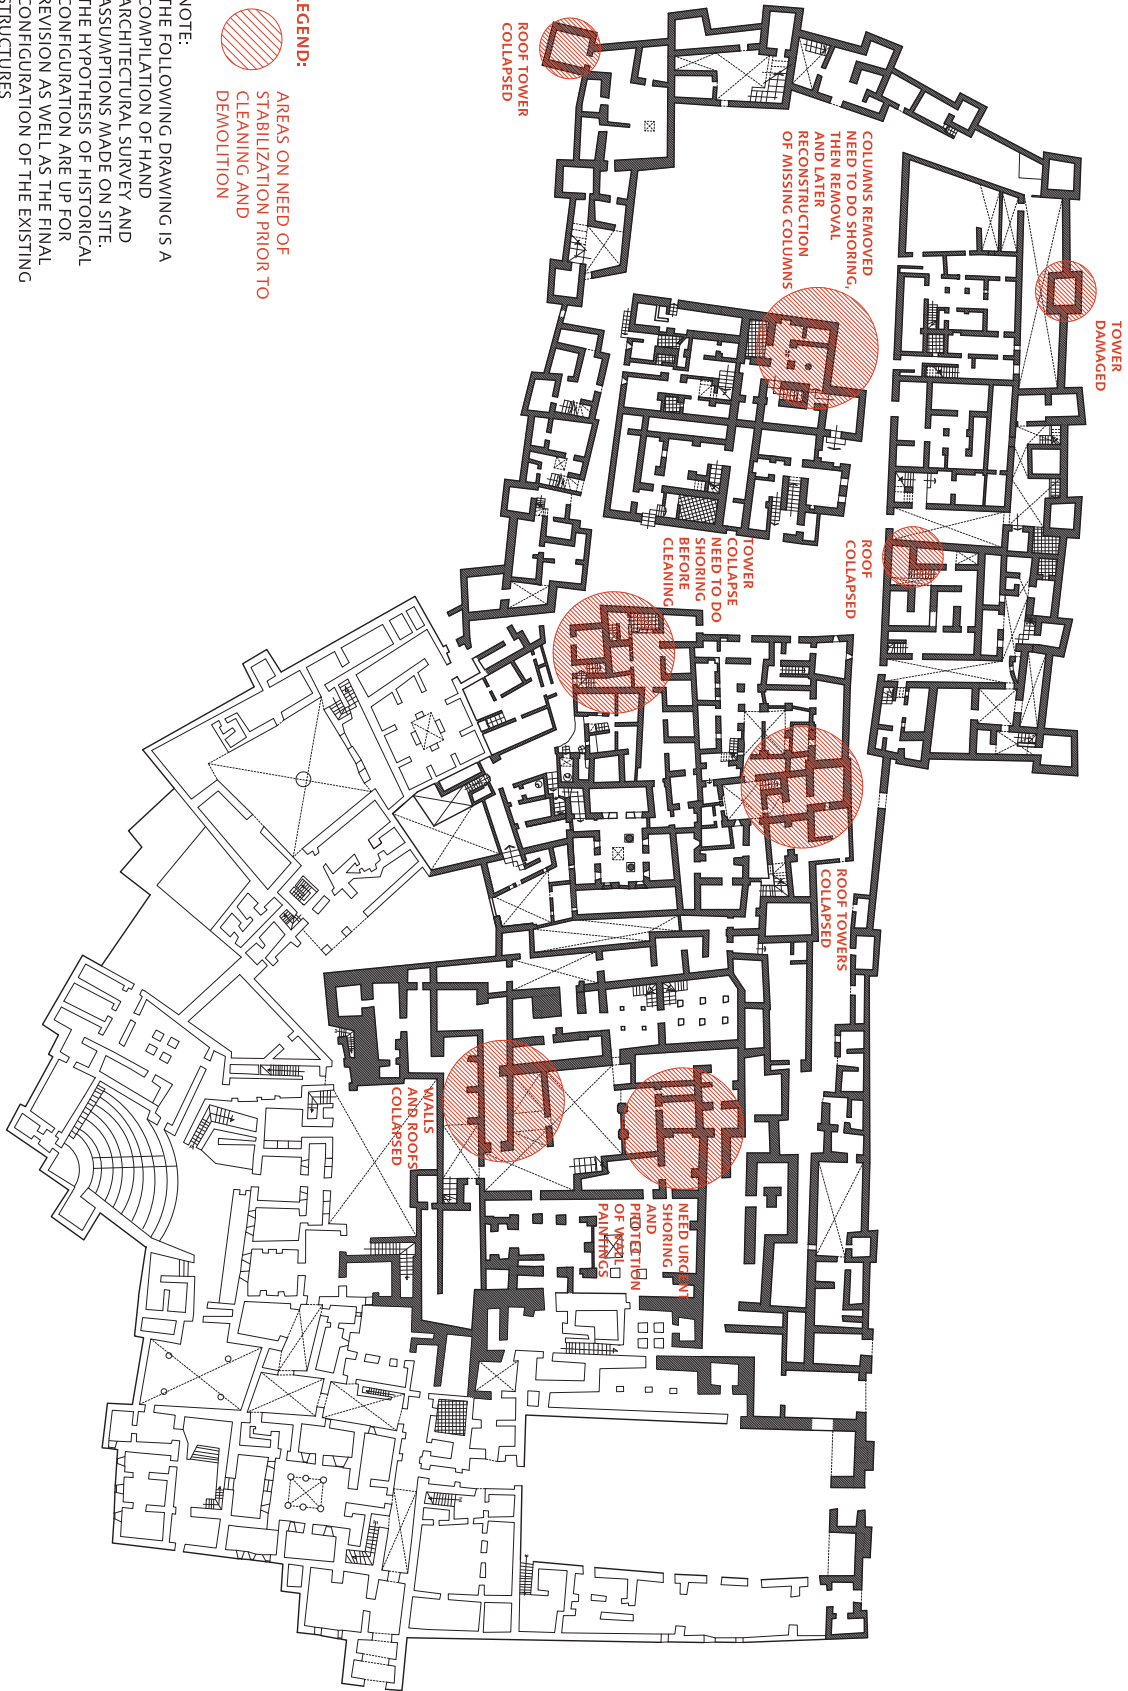
Drawing number:
TAO_ TE_01
 Scale:
1:500
 Date:
February 2014

LEGEND:
AREAS ON NEED OF
STABILIZATION PRIOR TO
CLEANING AND
DEMOLITION

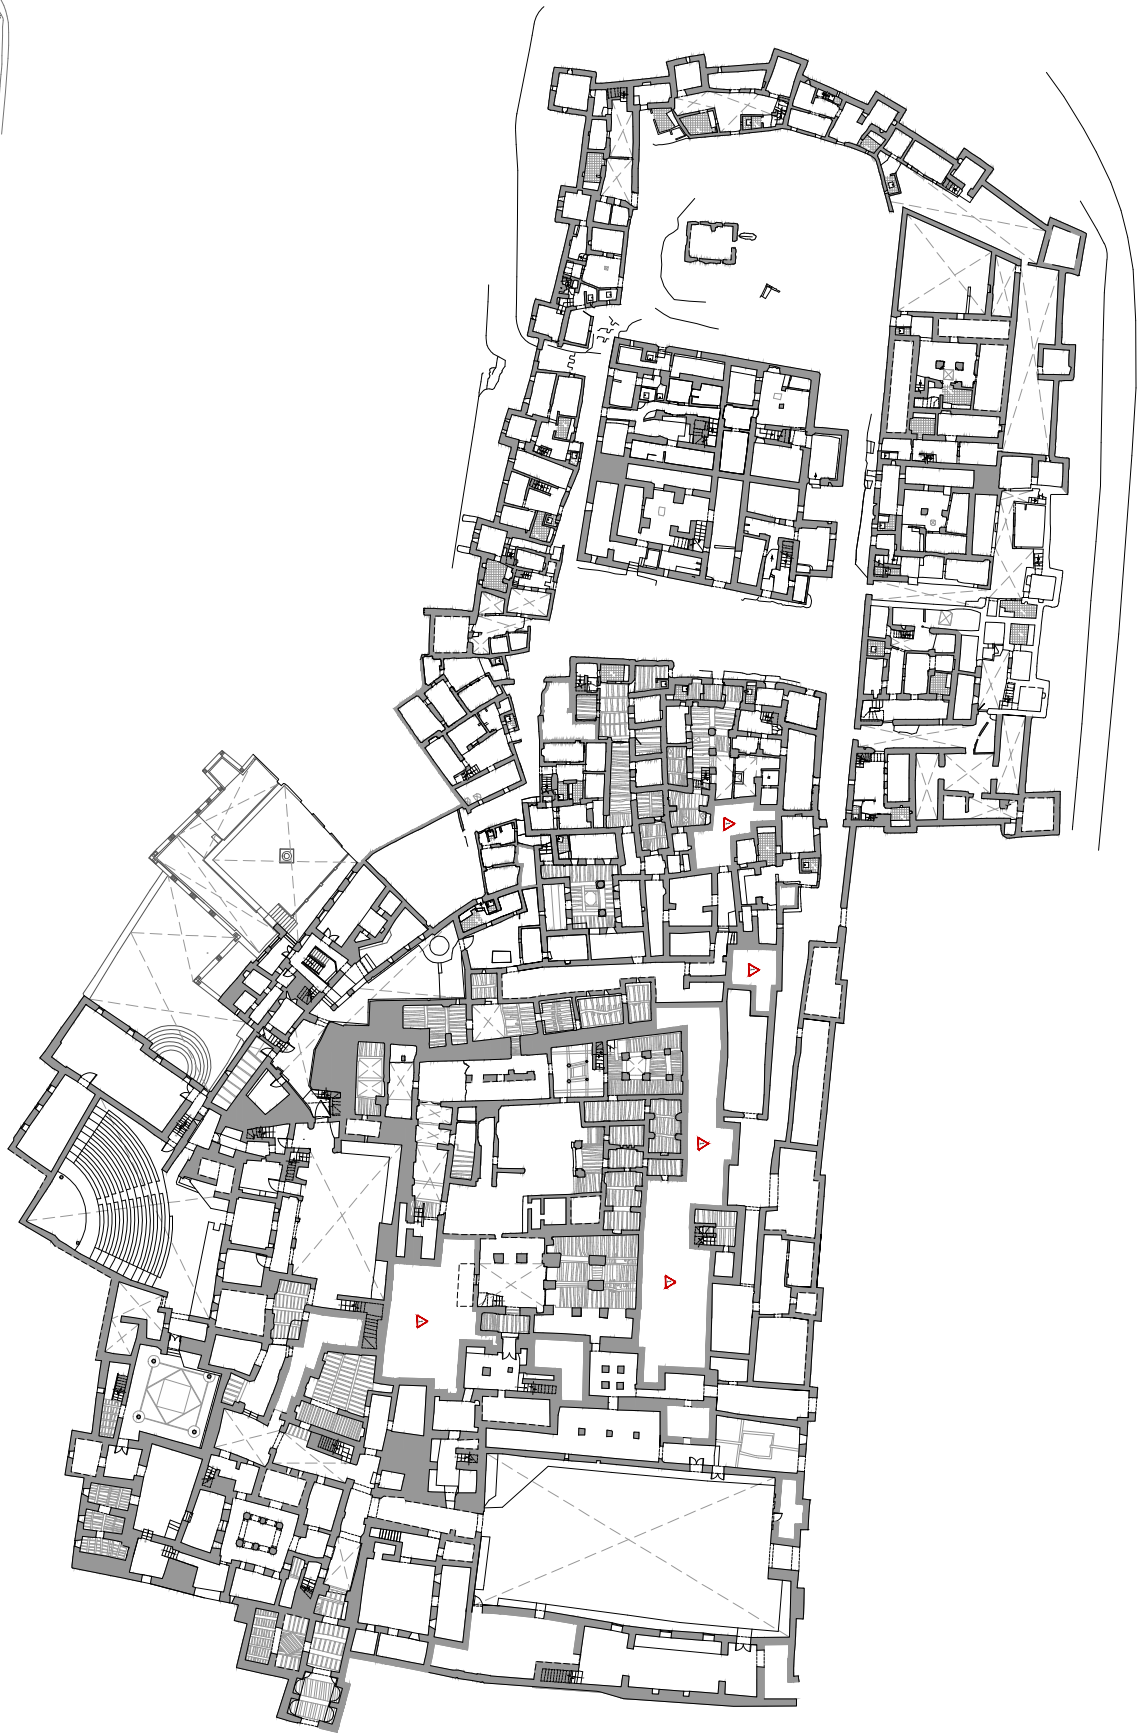
AREA NOT SURVEYED DUE TO DEBRIS

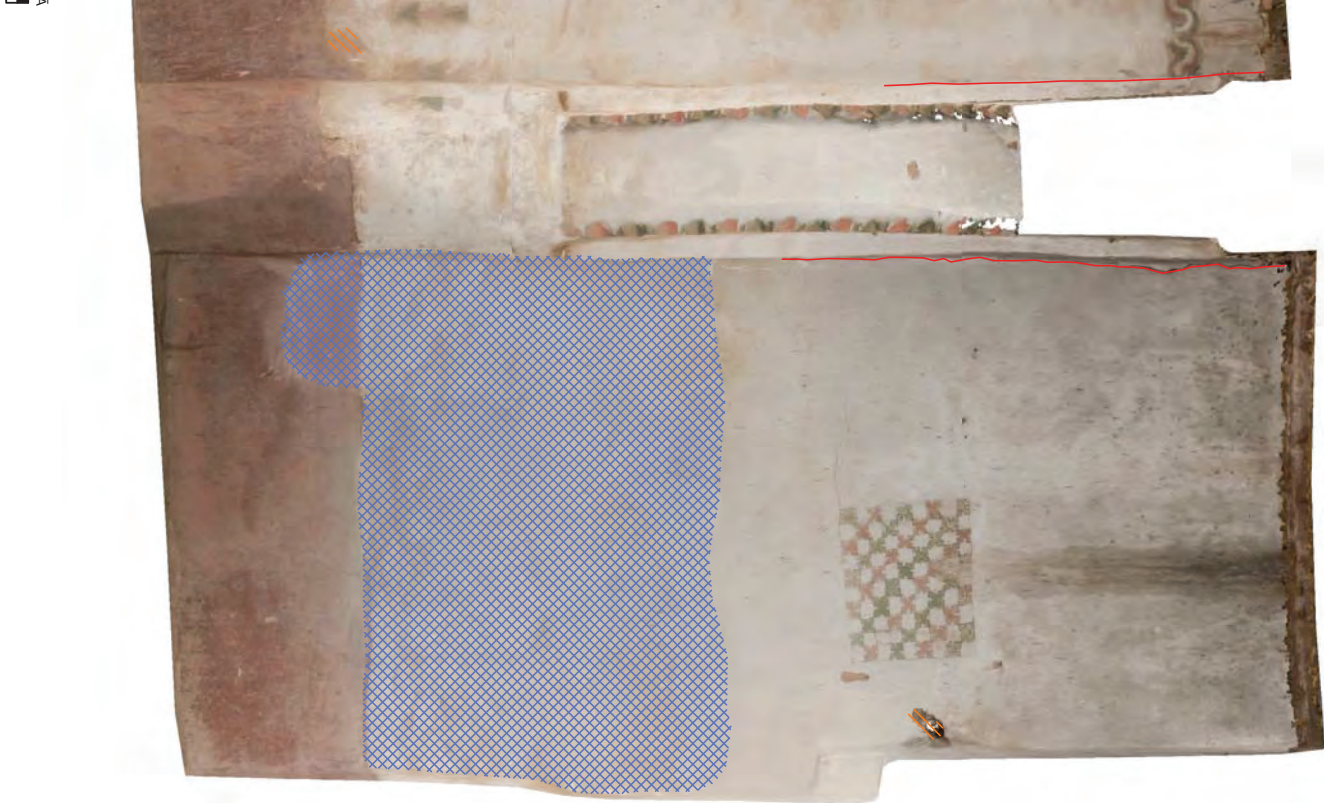
Drawing number:
TAO_CR_CAPM_02
 Scale:
 Not to scale
 Date:
 April 2014

CAID RESIDENCE - NORTHERN FRONT ROOM - NORTHERN WALL (NF_D_NCo_S/ S5)

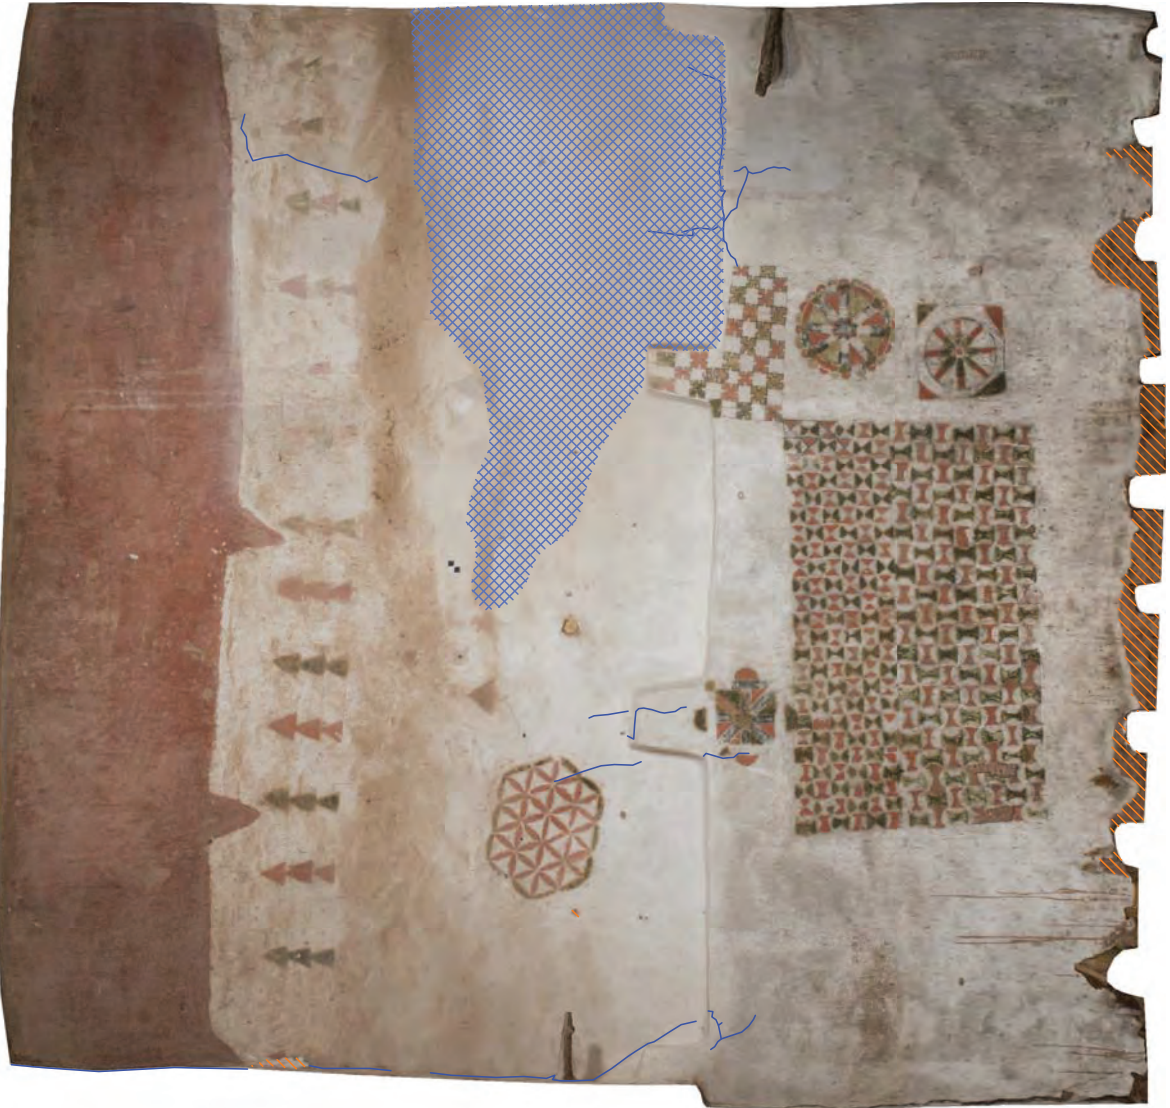
Drawing number:
TAO_CR_CAPM_03
 Scale:
 Not to scale
 Date:
 April 2014

CAID RESIDENCE - NORTHERN FRONT ROOM - EASTERN WALL (NF_E)
