Plan de conservation et de réhabilitation pour la tighermt (ou casbah) de Taourirt, sud du Maroc

Rapport de Recherche

Claudia Cancino, Benjamin Marcus et Mohamed Boussalh

CENTRE DE CONSERVATION ET DE RÉHABILITATION DU PATRIMOINE ARCHITECTURAL
ATLASIQUE ET SUBATLASIQUE (CERKAS)
OUARZAZATE

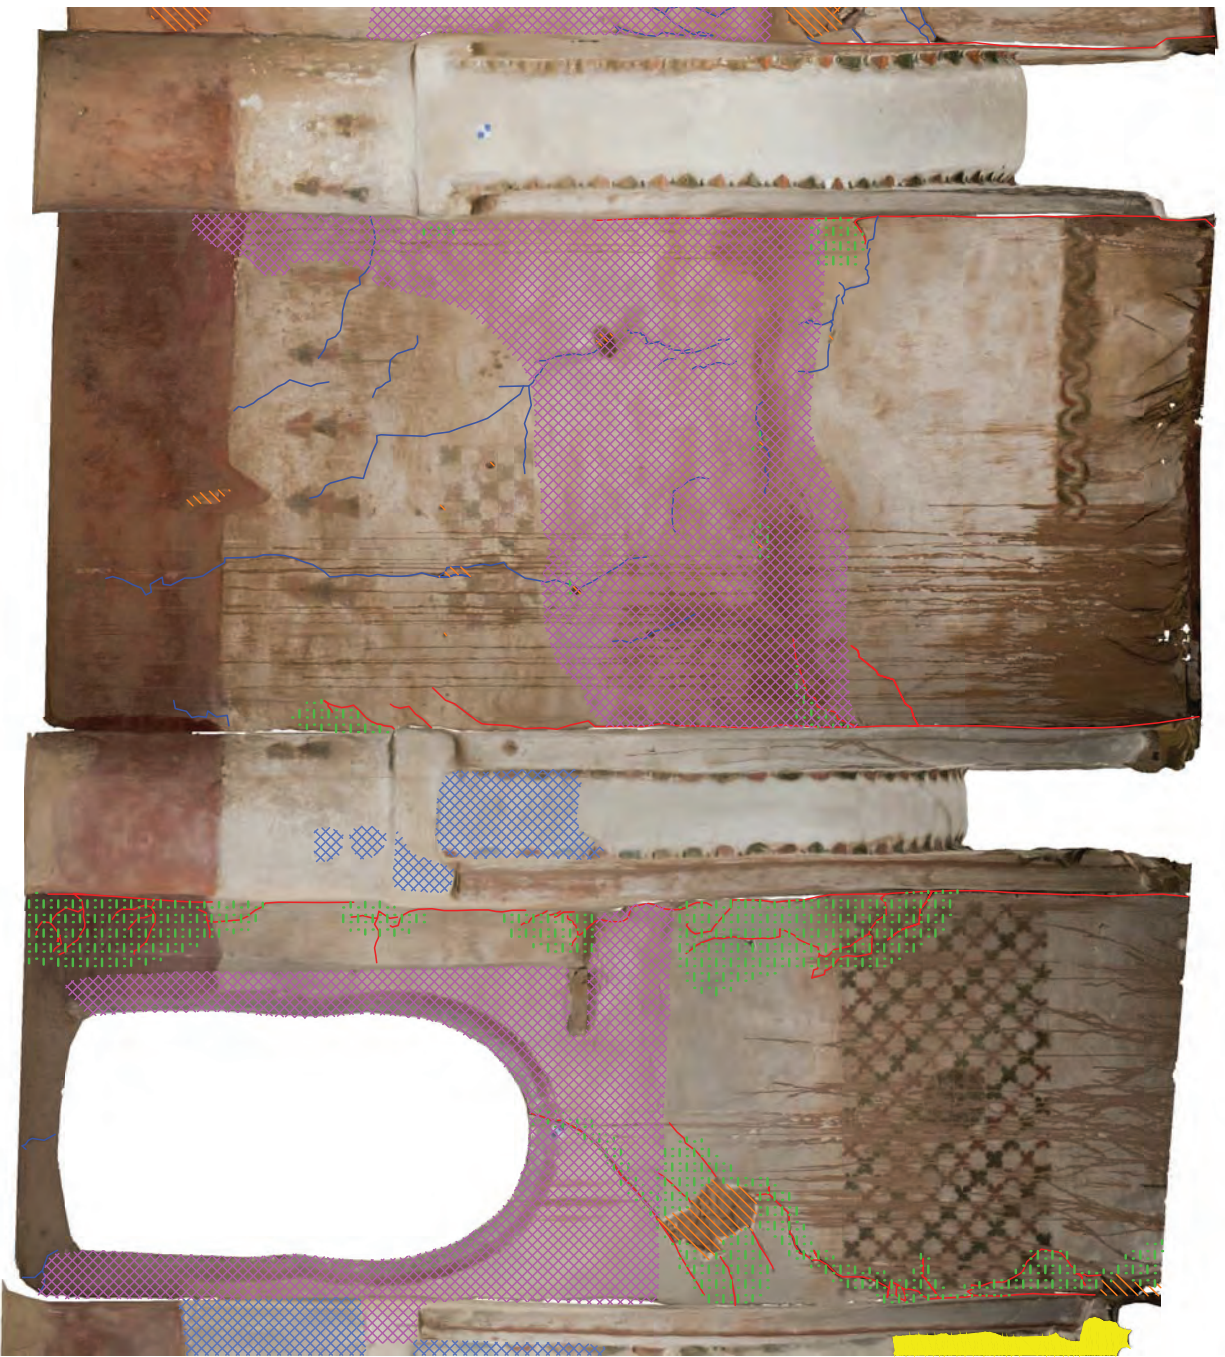
Drawing number:
TAO_CR_CAPM_05
 Scale:
 Not to scale
 Date:
 April 2014

CAID RESIDENCE - NORTHERN FRONT ROOM - SOUTHERN WALL (NF_S_N/S3/C_Sc0_N/S4)

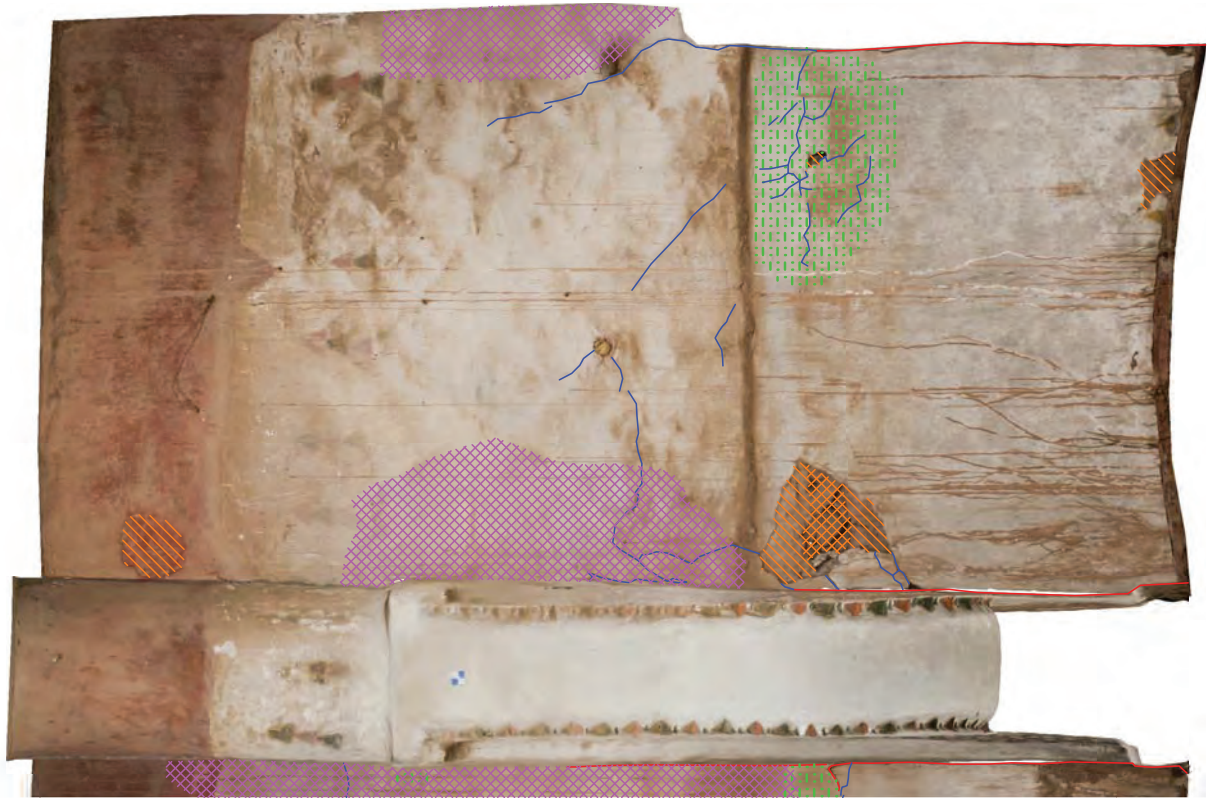
Drawing number:
TAO_CR_CAPM_06
 Scale:
 Not to scale
 Date:
 April 2014

CAID RESIDENCE - NORTHERN FRONT ROOM - SOUTHERN WALL (NF_S_D_Sc0_N/S5)

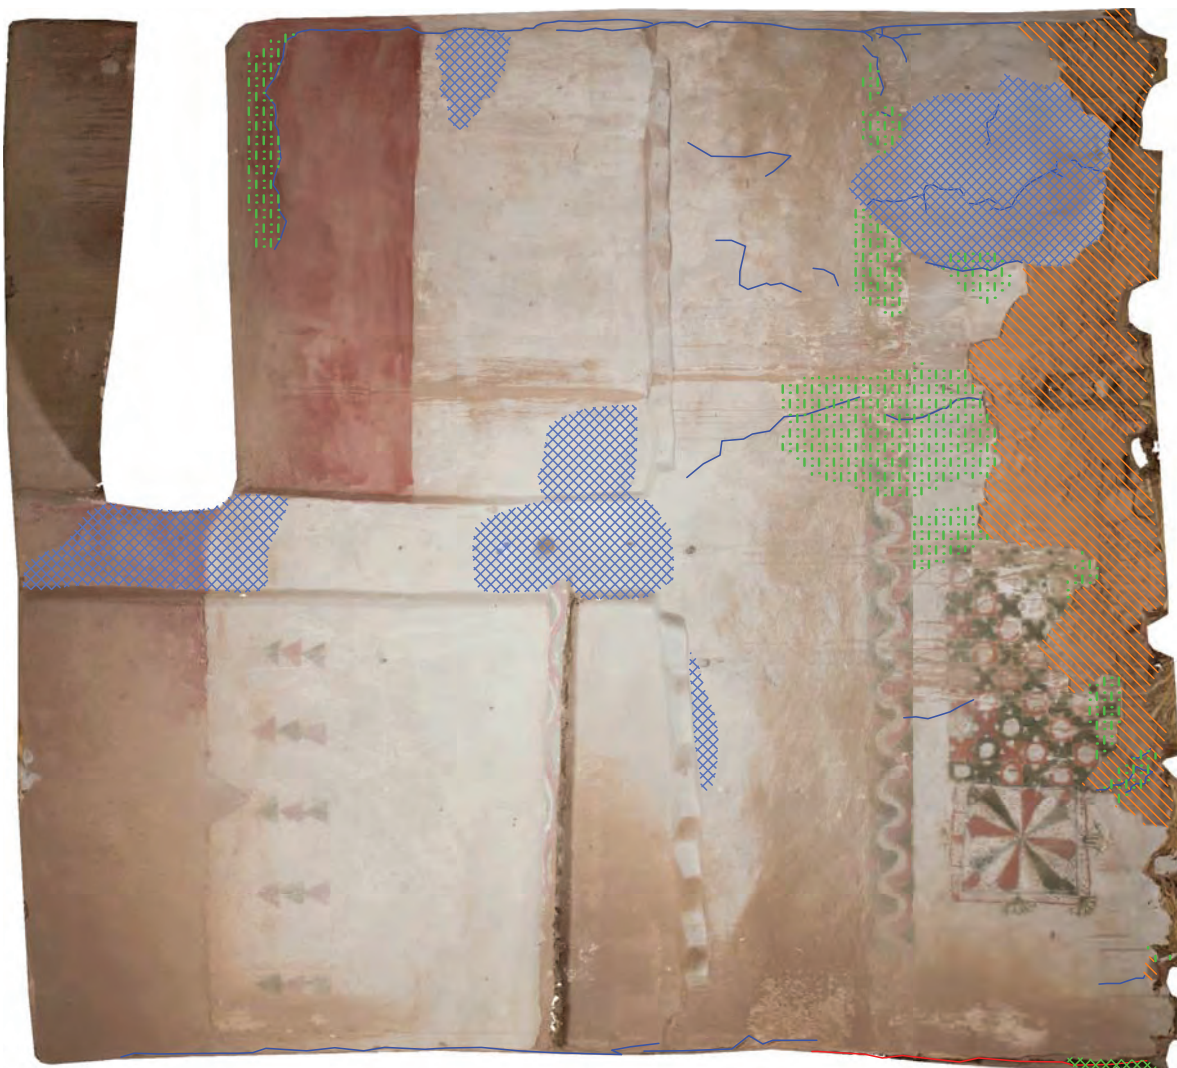
Drawing number:
TAO_CR_CAPM_07
 Scale:
 Not to scale
 Date:
 April 2014

CAID RESIDENCE - NORTHERN FRONT ROOM - WESTERN WALL (NF_W)

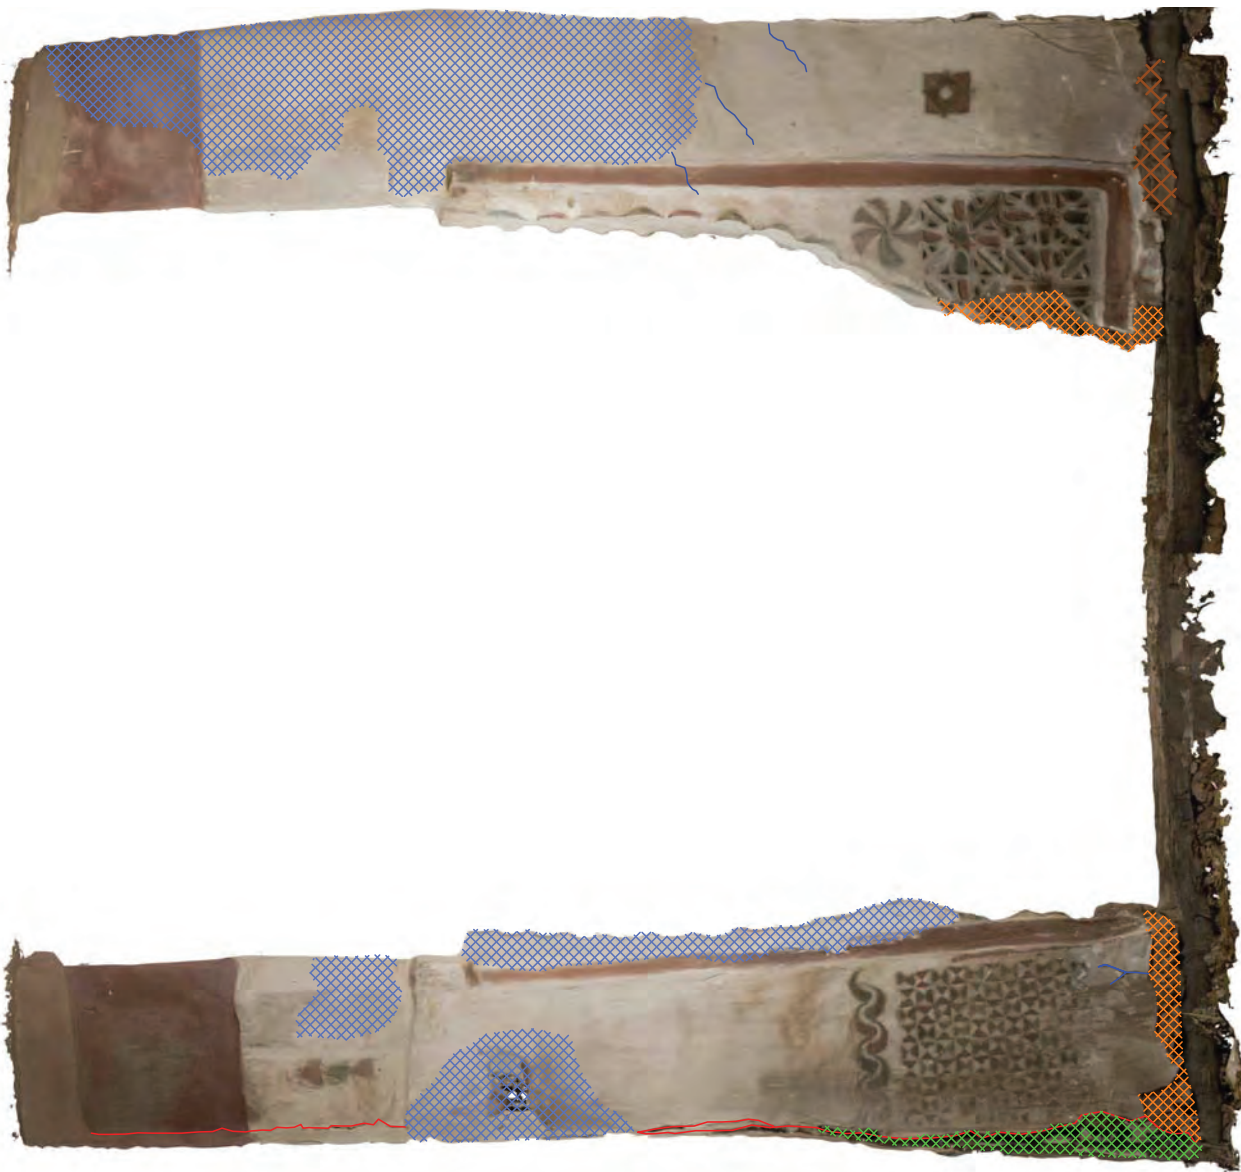
Drawing number:
TAO_CR_CAPM_10
 Scale:
 Not to scale
 Date:
 April 2014

CAID RESIDENCE - NORTHERN FRONT ROOM - ARCH B (NF_B_EAP)

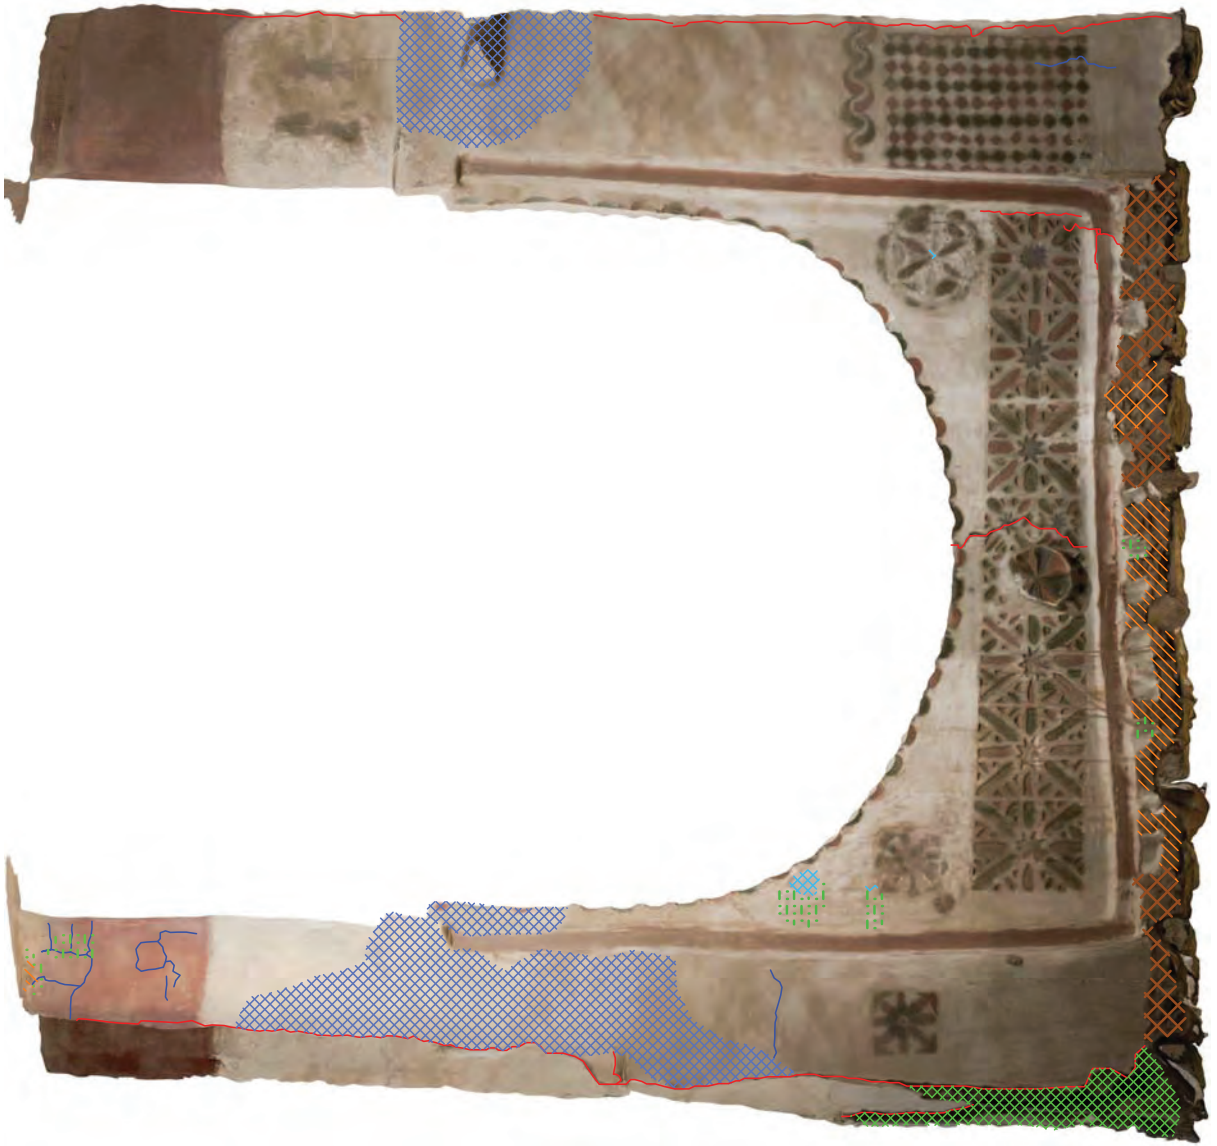
Drawing number:
TAO_CR_CAPM_13
 Scale:
 Not to scale
 Date:
 April 2014

CAID RESIDENCE - NORTHERN FRONT ROOM - ARCH C (NF_C_WA1)

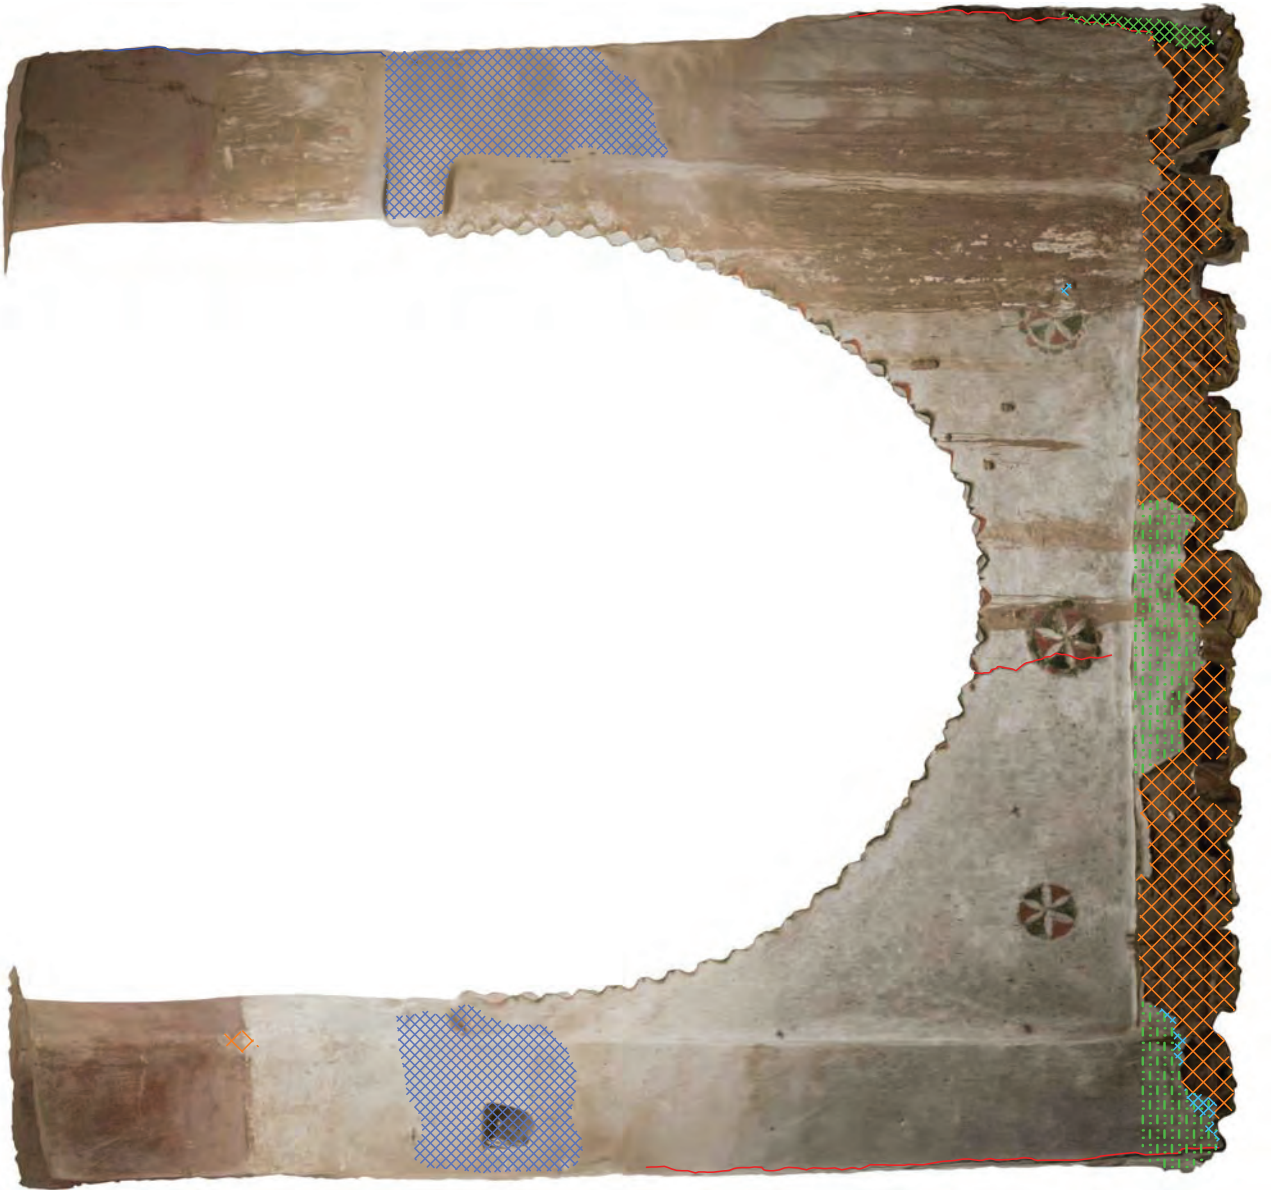
Drawing number:
TAO_CR_CAPM_14
 Scale:
 Not to scale
 Date:
 April 2014

CAID RESIDENCE - NORTHERN FRONT ROOM - ARCH D (NF_D_EAR)

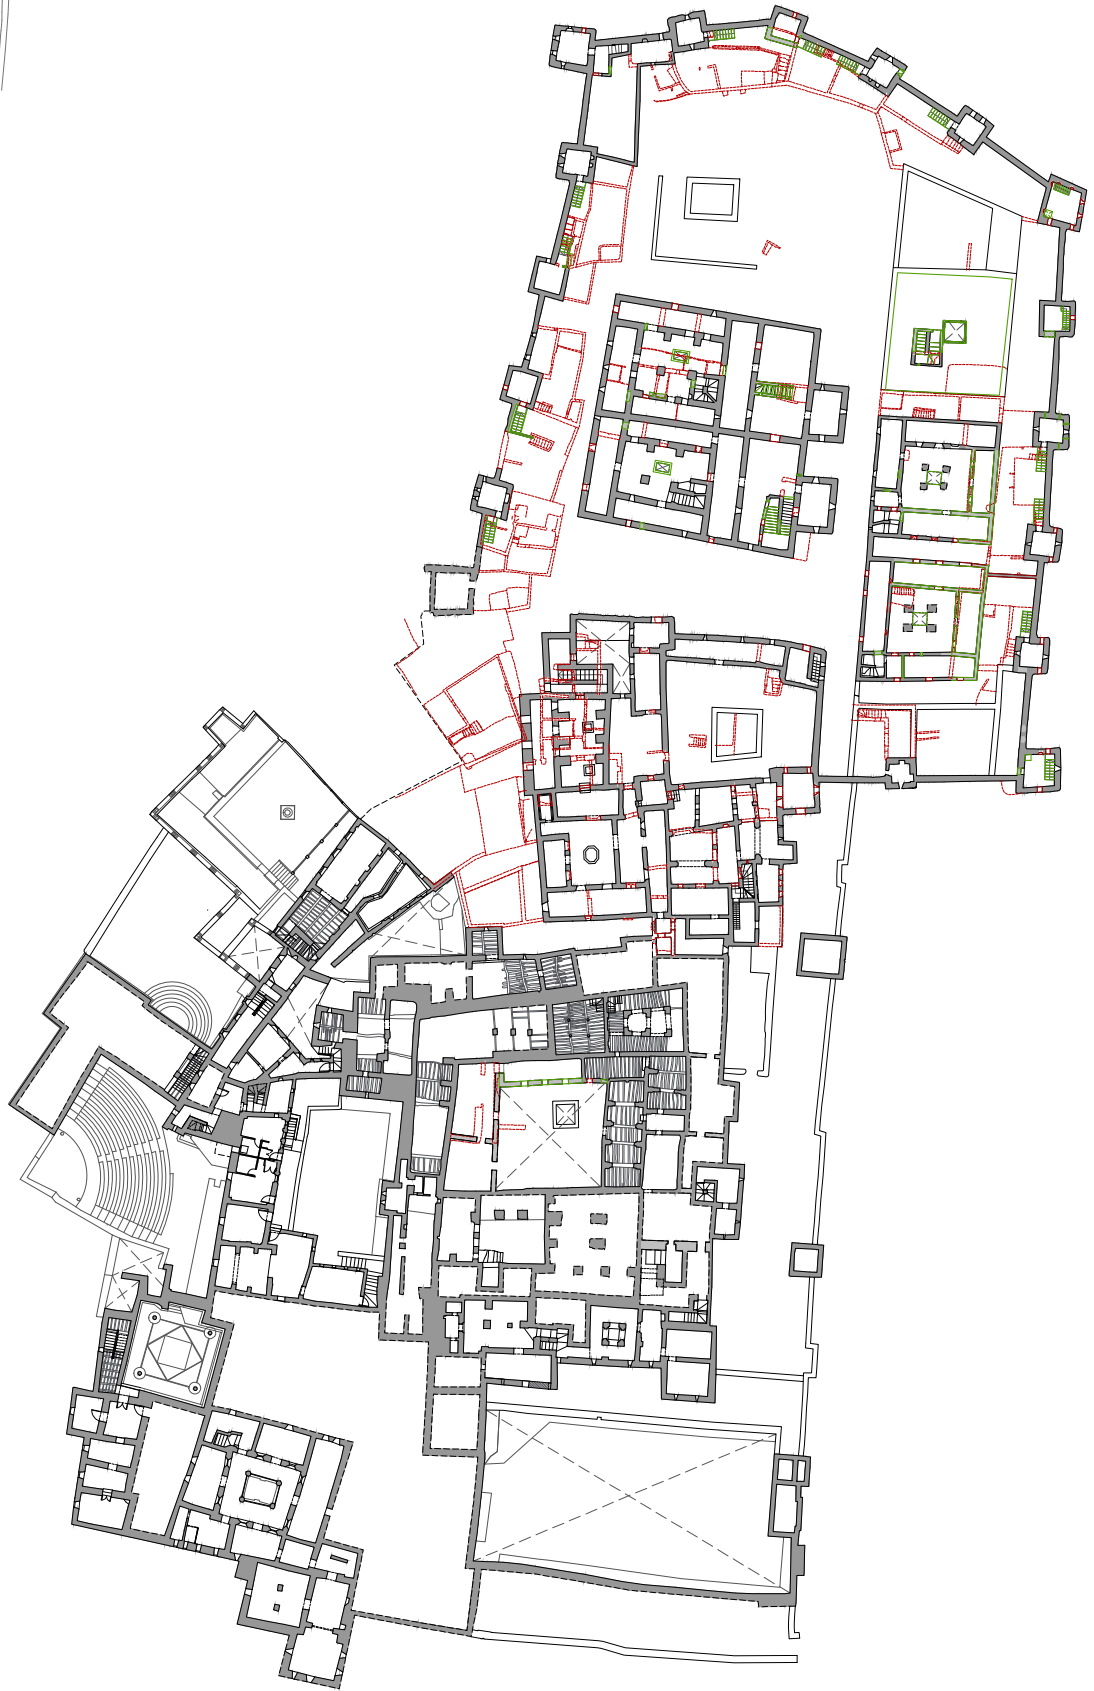
Site: **KASBAH TAOURIRT**
Drawing: **REHABILITATION - LEVEL 1**
Reviewed by: B. Marcus, C. Cancino

- Wall removal
- Wall constructio
- Wall construction proposa

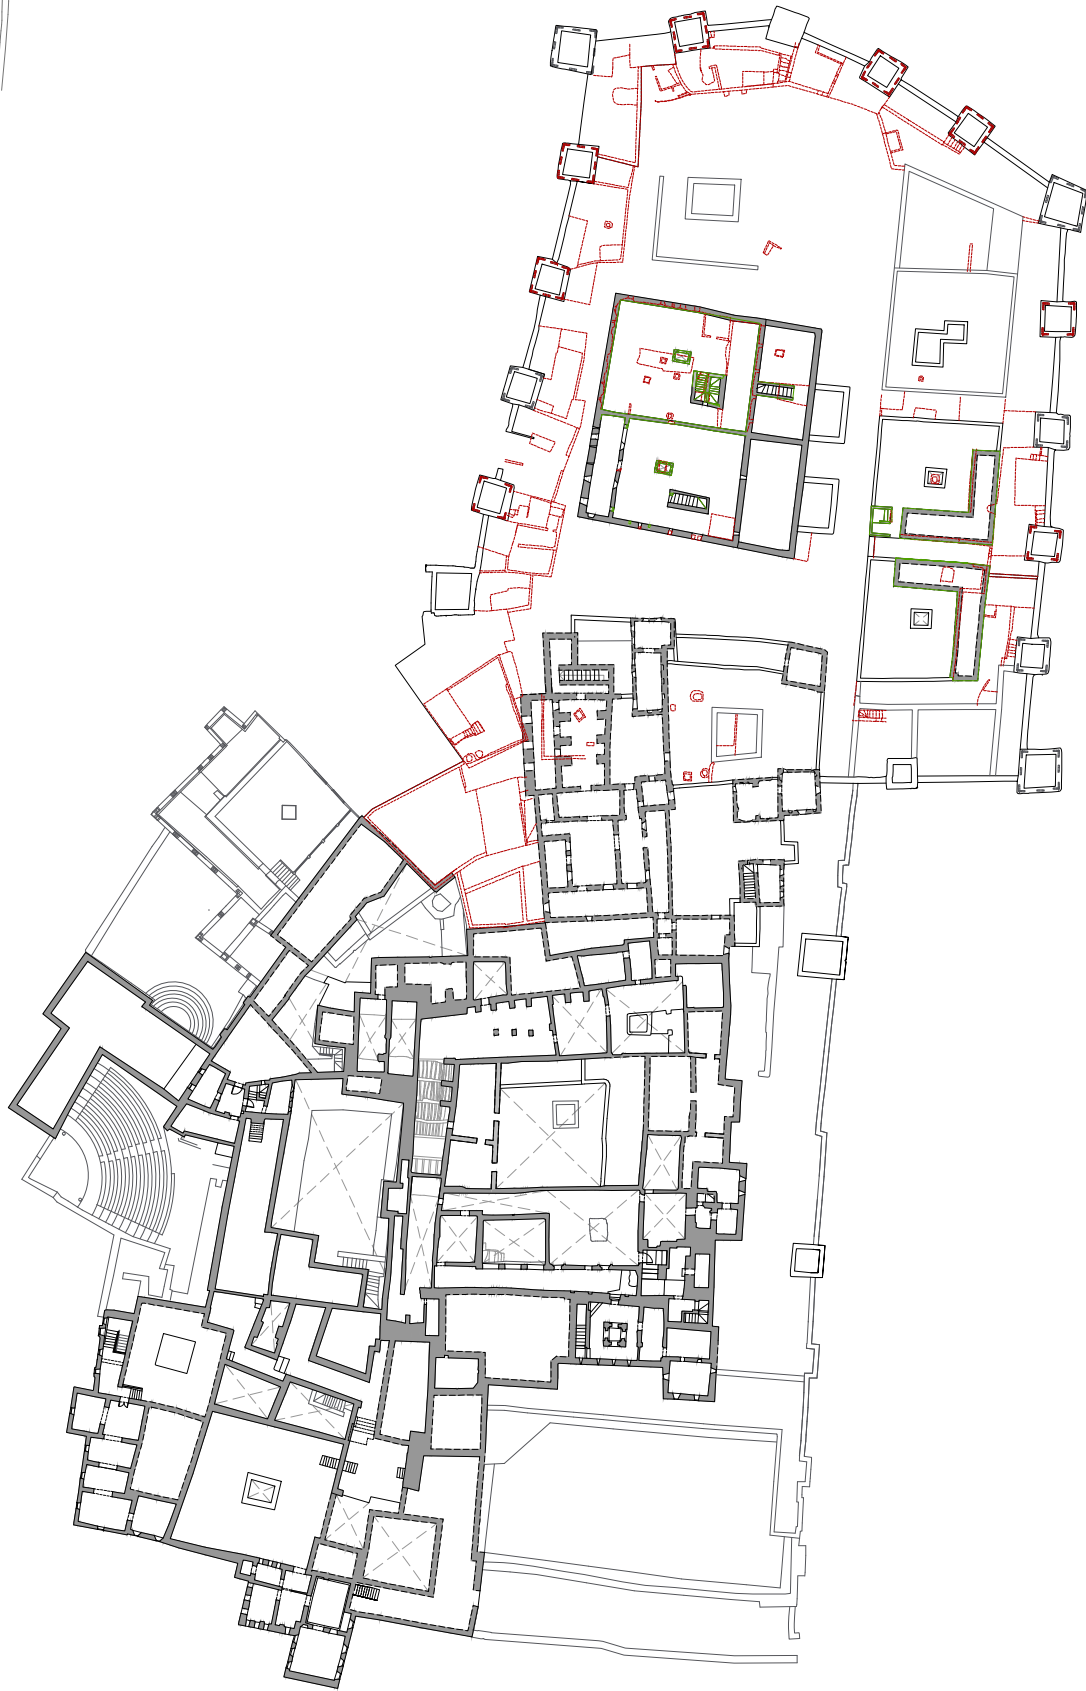
Site: **KASBAH TAOURIRT**
 Drawing: **REHABILITATION - LEVEL 2**
 Reviewed by: B. Marcus
 C. Cancino

Wall removal
 Wall constructio
 Wall construction proposa

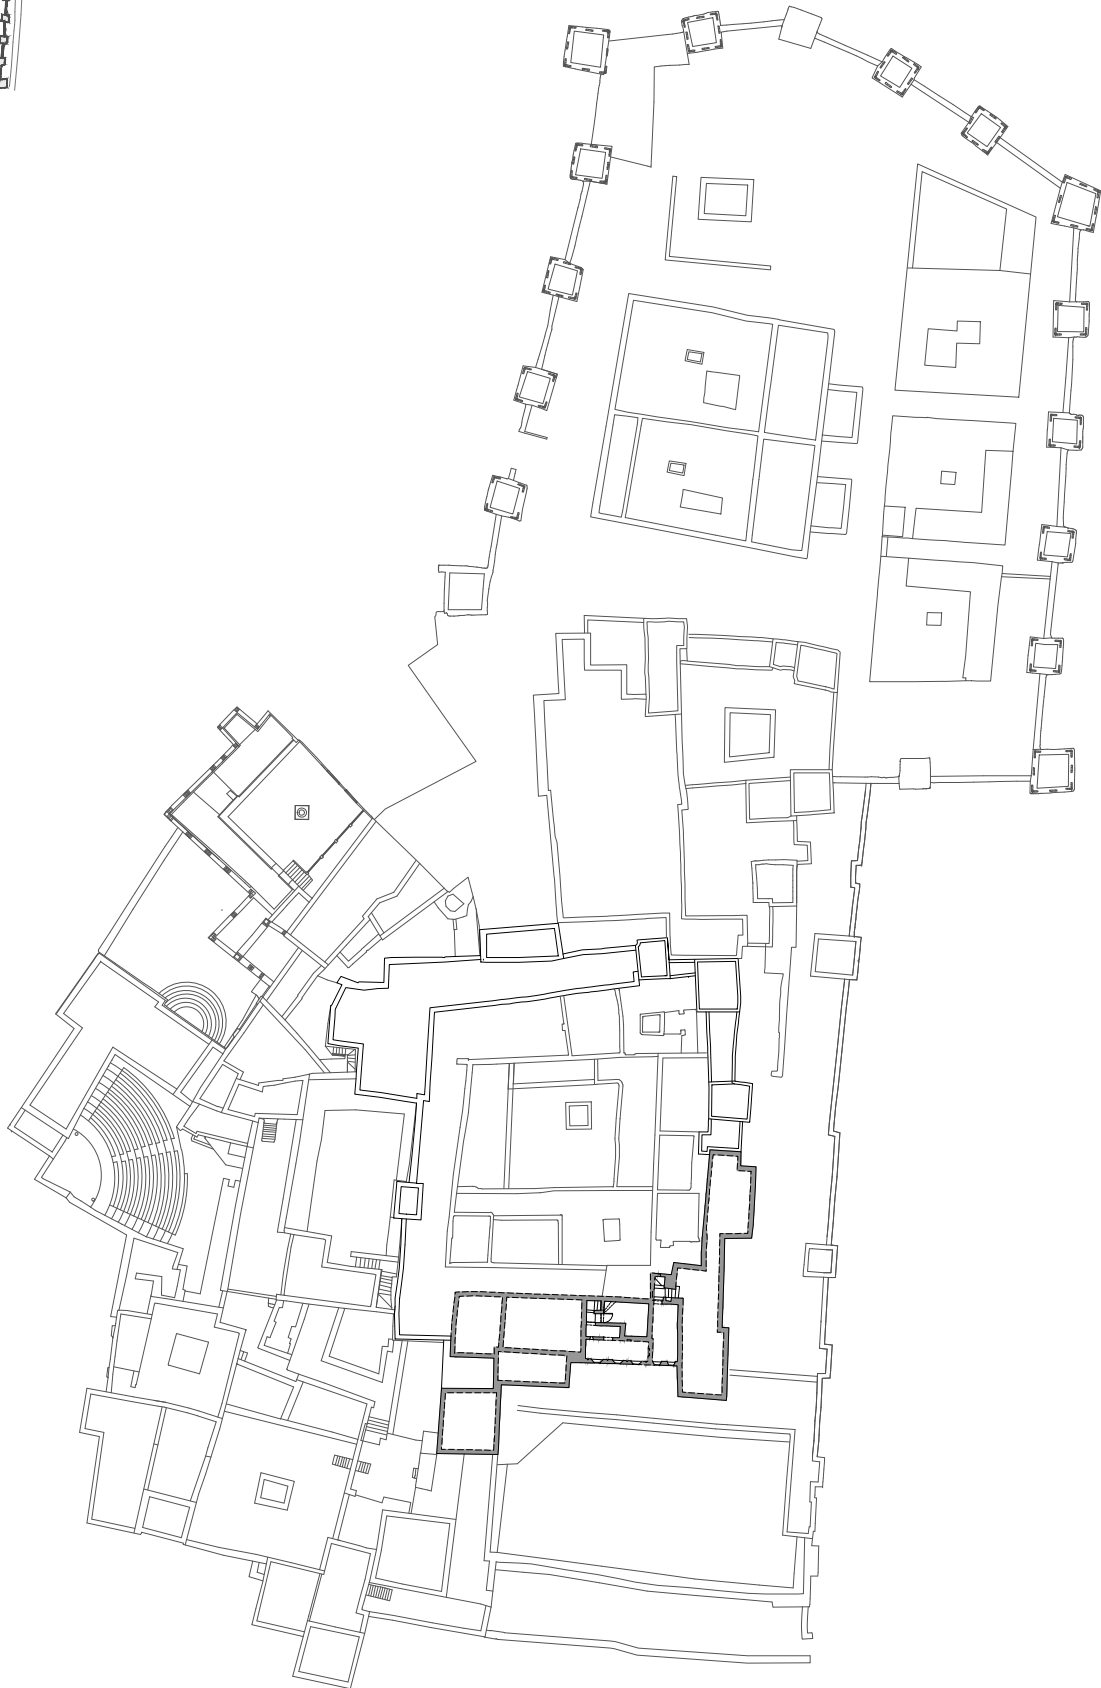
Wall removal
 Wall construction
 Wall construction proposal

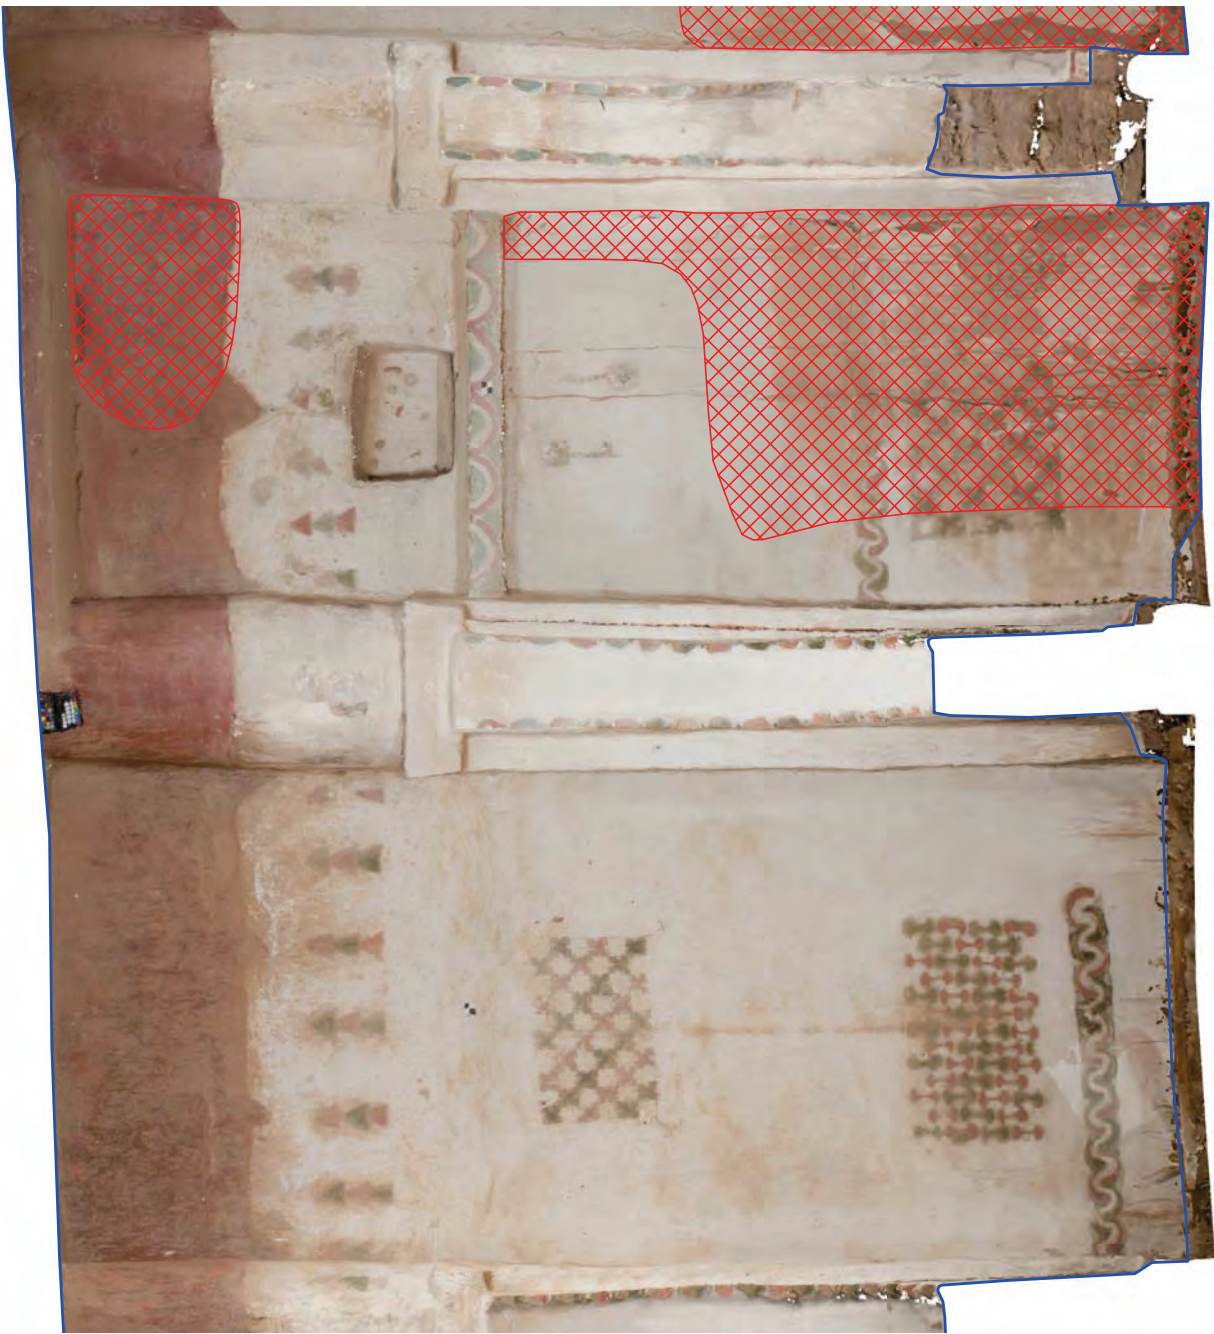
CAID RESIDENCE - NORTHERN FRONT ROOM - NORTHERN WALL (NF_B_NCO/S3/ C_NCO/S4)

**HIGH RISK**
Cracked and unstable plaster requiring selective edge repairs.

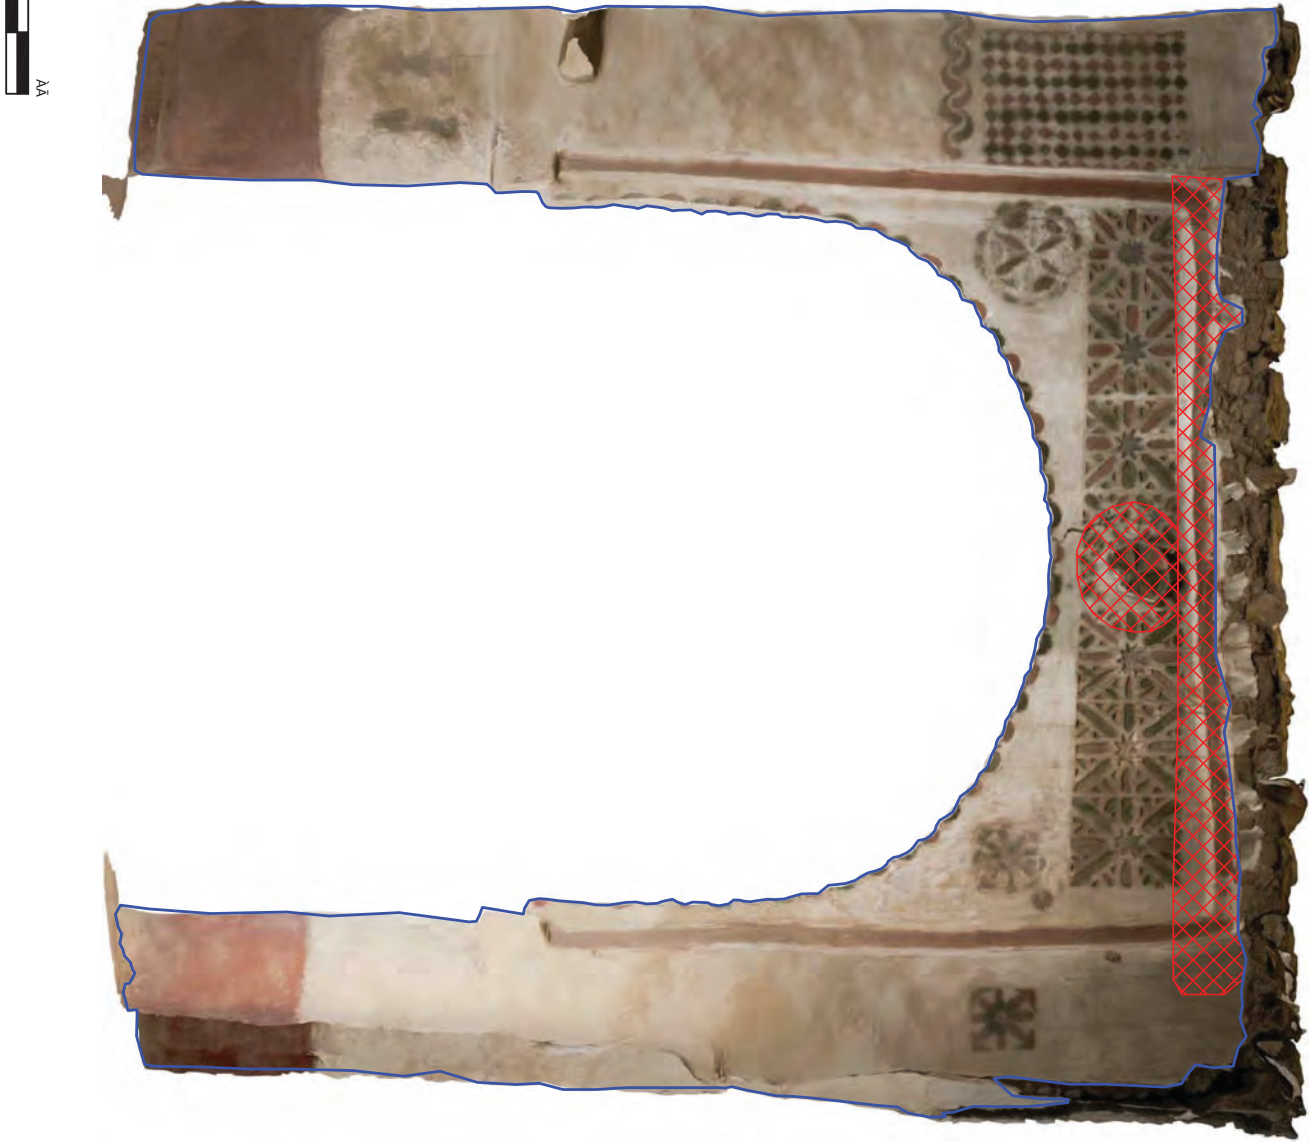
CAID RESIDENCE - NORTHERN FRONT ROOM - ARCH C (NF_C_WAP)

**HIGH RISK**
Cracked and unstable plaster requiring selective edge repairs.

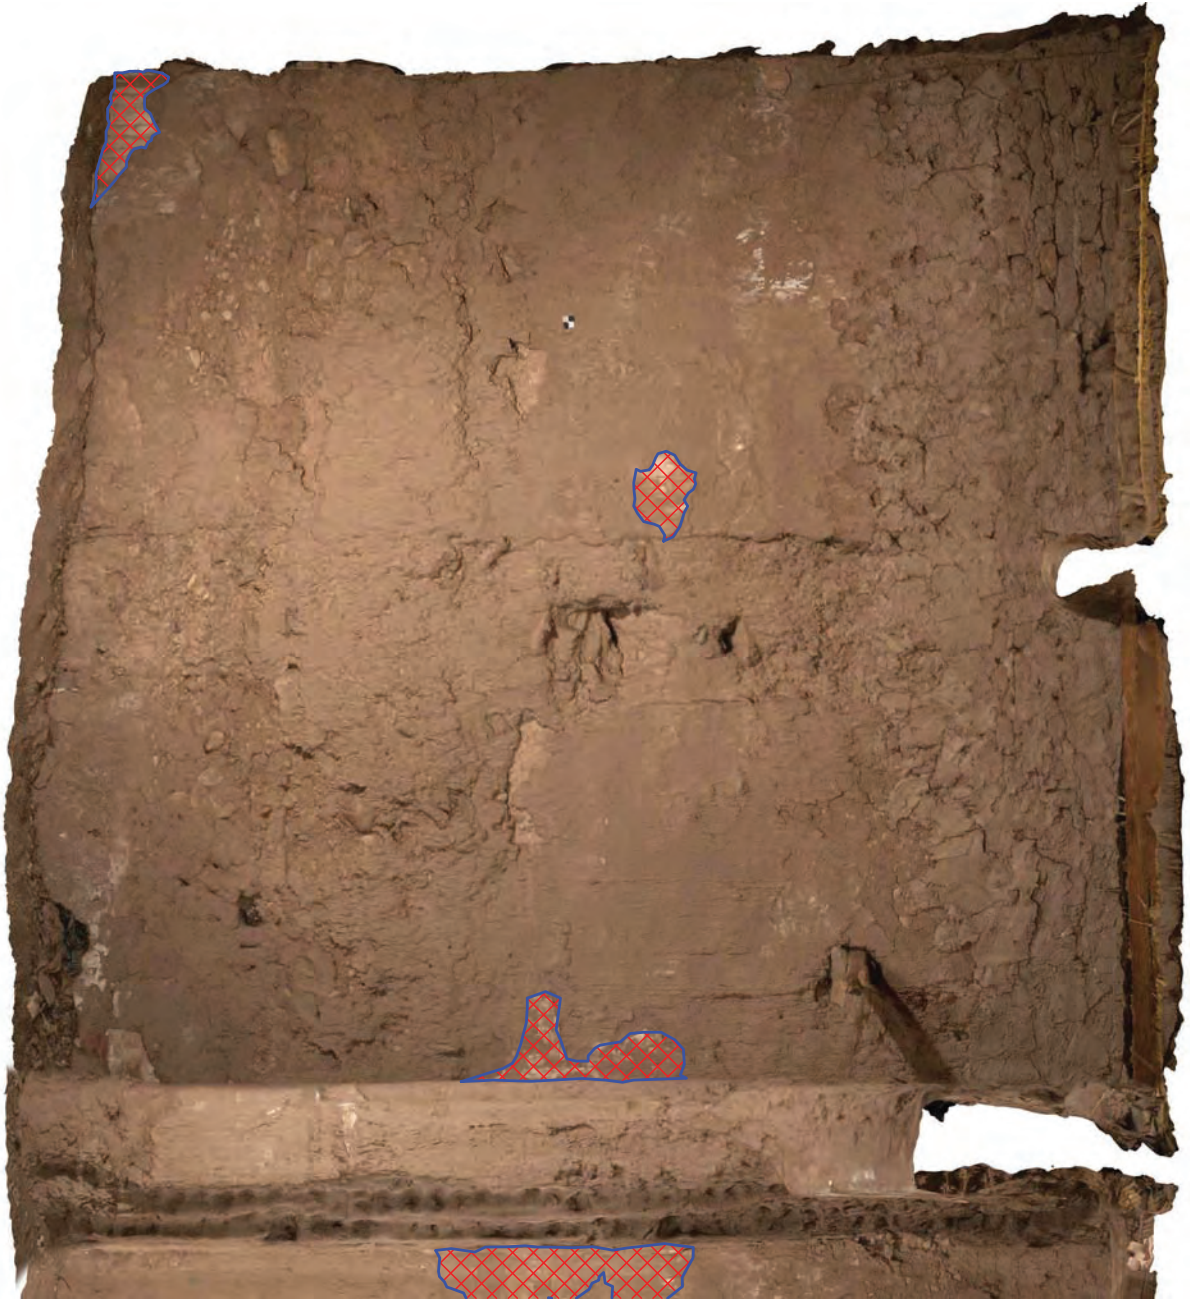
CAID RESIDENCE - NORTH-WESTERN ROOM - NORTHERN WALL (NW_N_S1/S2/B_N_S)

-   **HIGH RISK**
Detached and very unstable plaster requiring selective grouting and facing.
-   **HIGH RISK**
Cracked and unstable plaster requiring selective edge repairs.
-

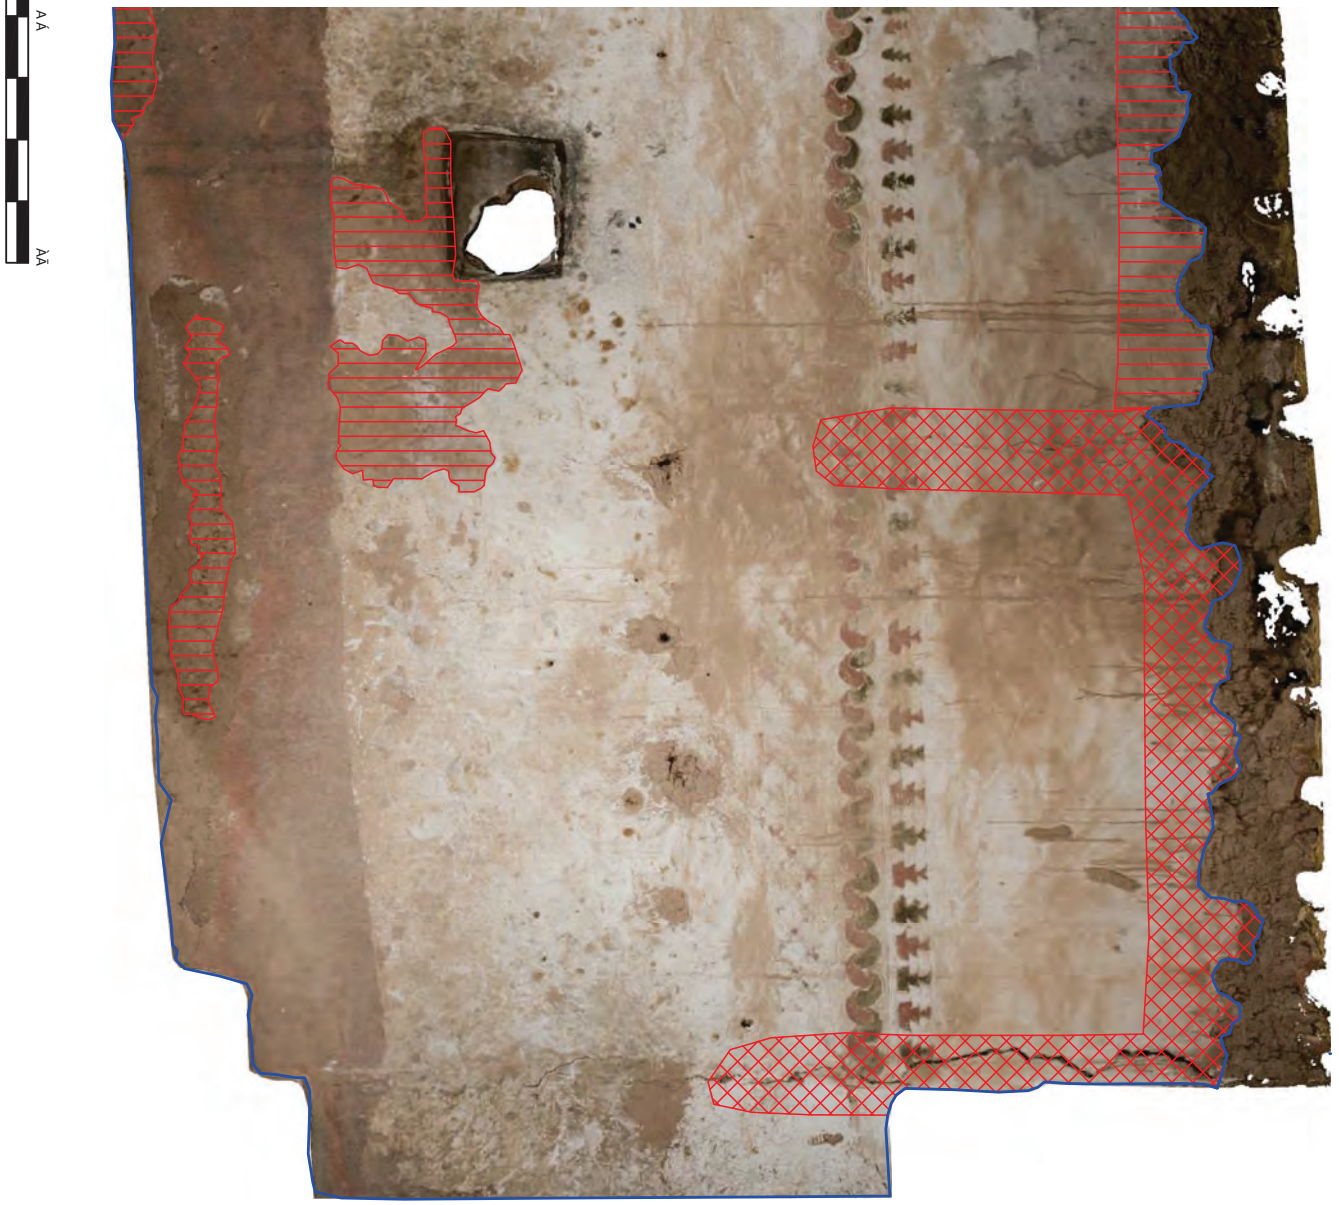
CAID RESIDENCE - WEST 2 - WEST (W2_W)

**HIGH RISK**
Cracked and unstable plaster requiring selective edge repairs.

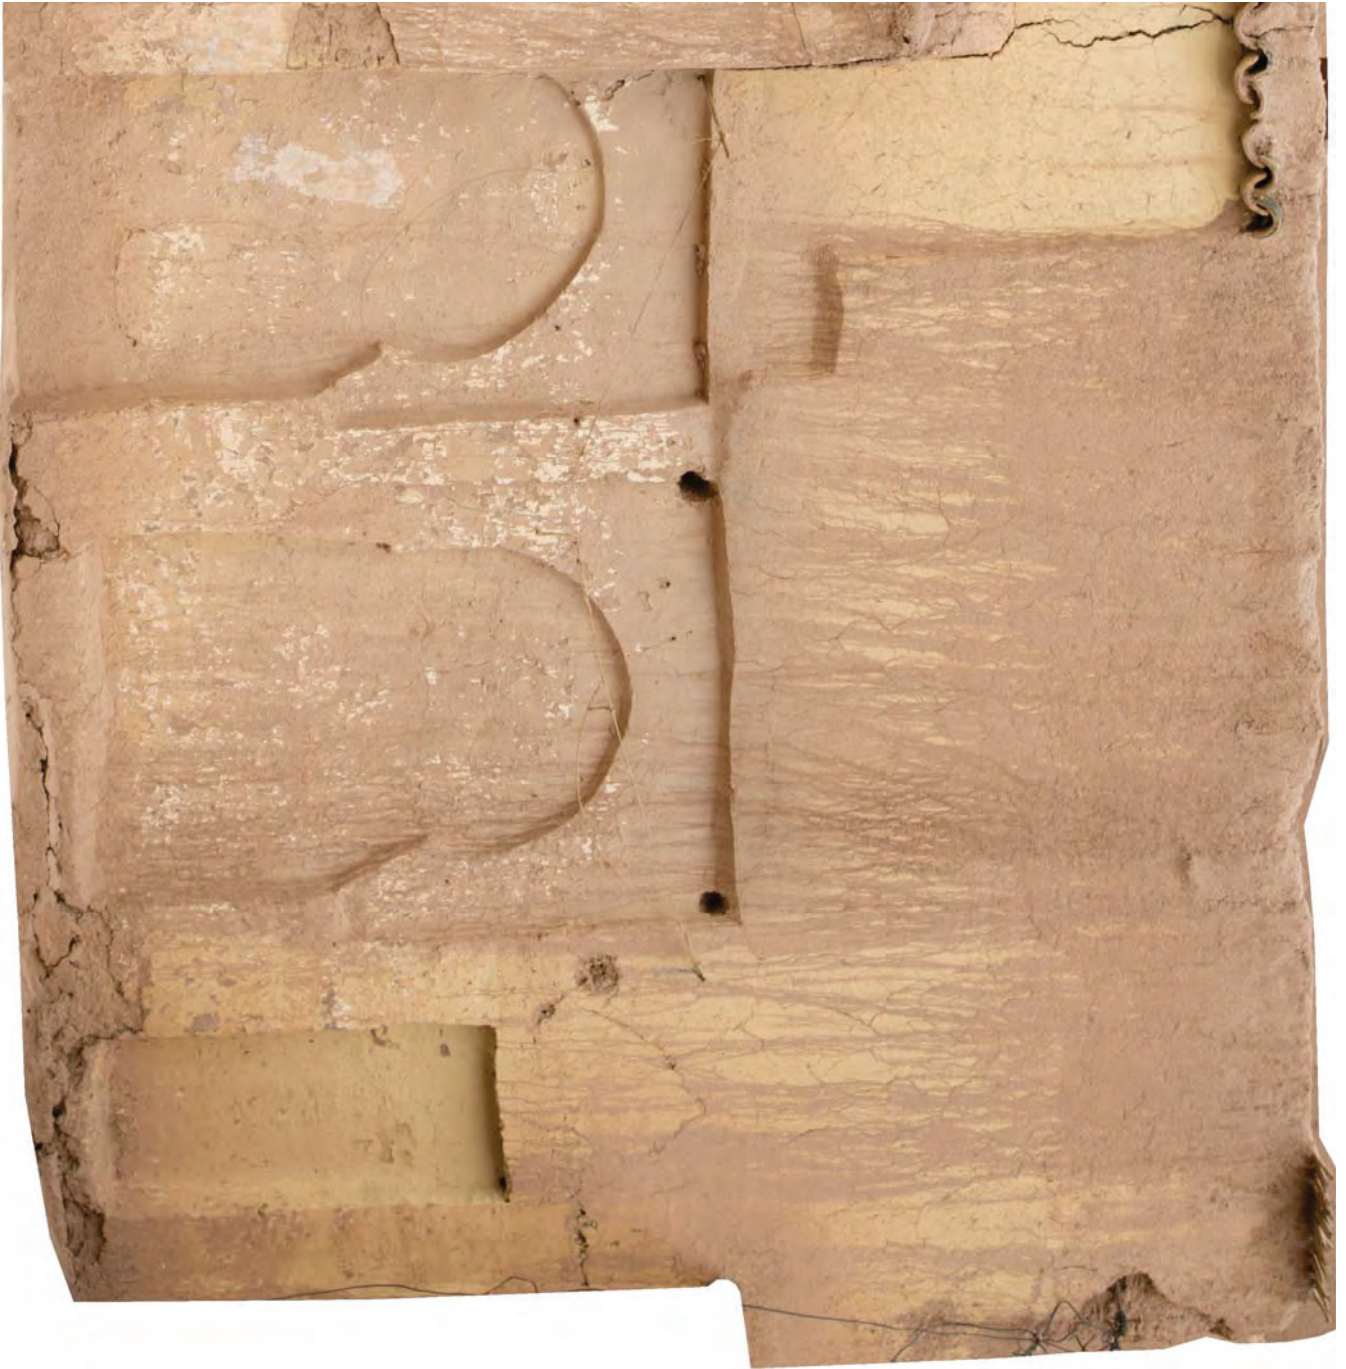
CAID RESIDENCE - NORTHERN FAÇADE - NORTHERN WALL (Nfa_N)

RISK ASSESSMENT: EMERGENCY STABILIZATION

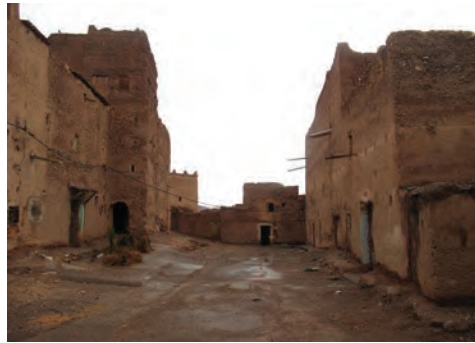
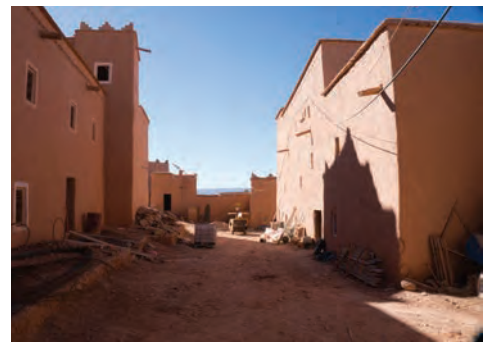
FIGURES K.1A AND K.1B

Open space between Stara East and Stara West before (left) and after (right) implementation.

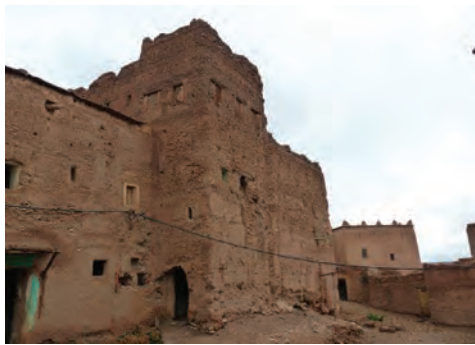
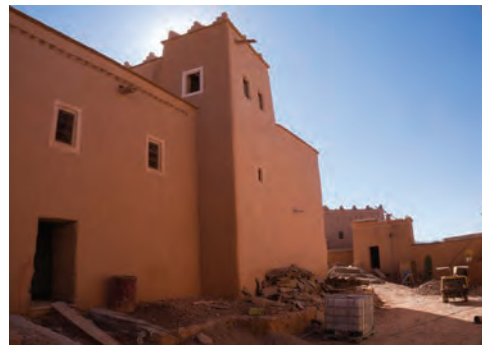
FIGURES K.2A AND K.2B

West facade, Stara East, before (left) and after (right) implementation.
