Plan de conservation et de réhabilitation pour la tighermt (ou casbah) de Taourirt, sud du Maroc

Rapport de Recherche

Claudia Cancino, Benjamin Marcus et Mohamed Boussalh

CENTRE DE CONSERVATION ET DE RÉHABILITATION DU PATRIMOINE ARCHITECTURAL
ATLASIQUE ET SUBATLASIQUE (CERKAS)
OUARZAZATE

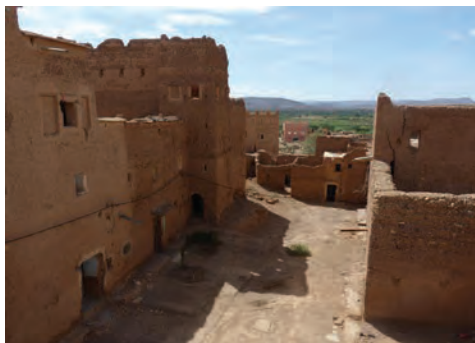
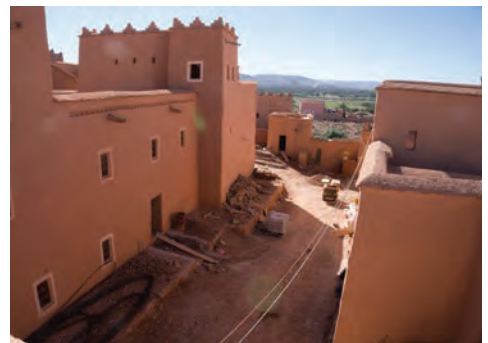
FIGURES K.3A AND K.3B

Open space between Stara East and West after (right) implementation.

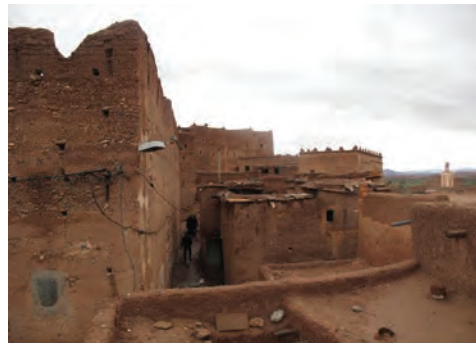
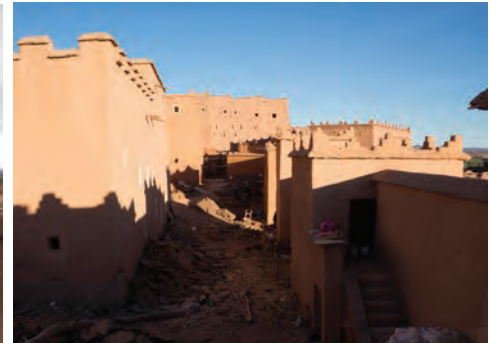
FIGURE K.4A AND K.4B

Stara East, south west corner before (left) and after (right) implementation.

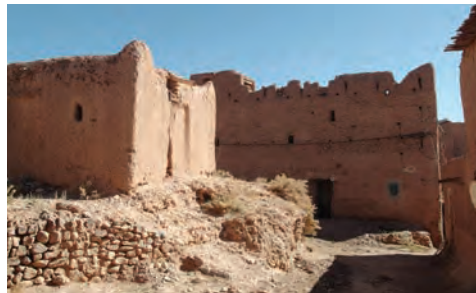
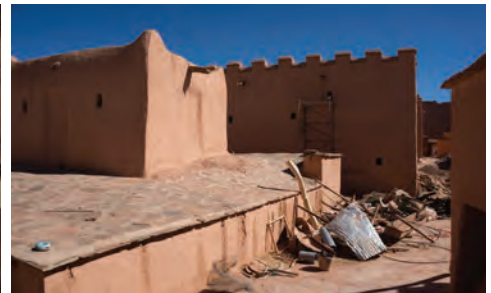
FIGURE K.5A AND K.5B

Open space between walls and Stara West before (left) and after (right) implementation.

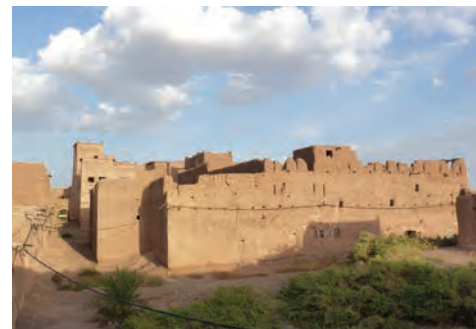
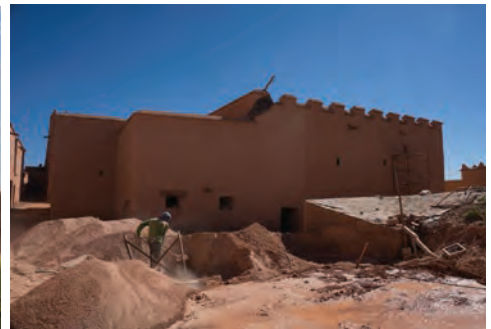
FIGURE K.6A AND K.6B

West facade, Stara West, before (left) and after (right) implementation.

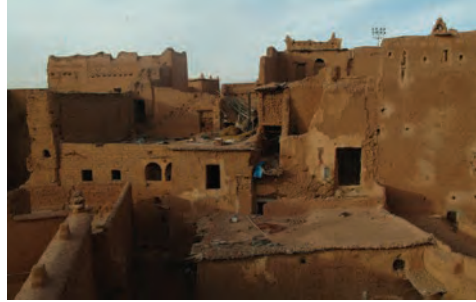
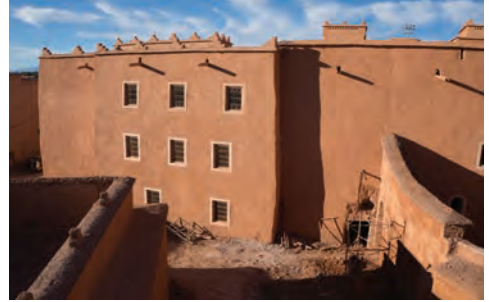
FIGURE K.8A AND K.8B

South facade, Stara East before (left) and after (right) implementation.

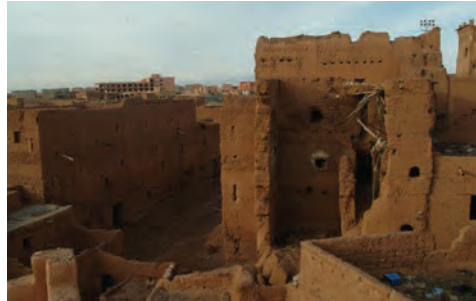
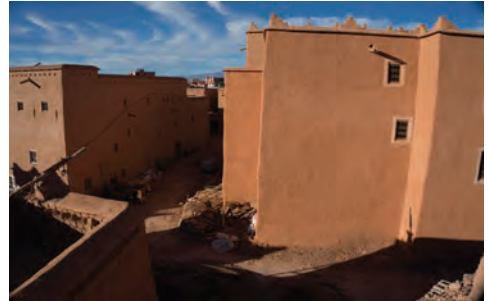
**FIGURE K.9A AND K.9B**

South facade, Stara East before (left) and after (right) implementation.

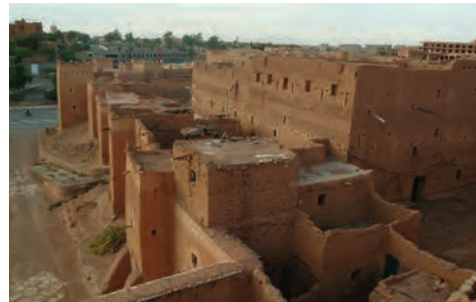
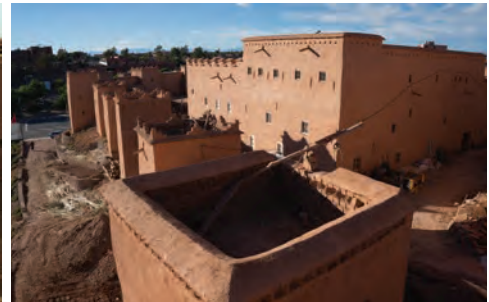
**FIGURE K.10A AND K.10B**

Walls and Stara West before (left) and after (right) implementation.

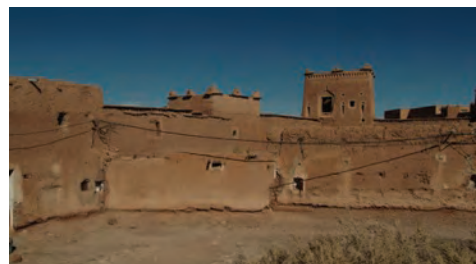
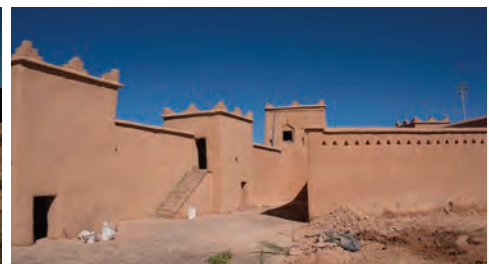
**FIGURE K.11A AND K.11B**

Wall and west Atelier before (left) and after (right) implementation.

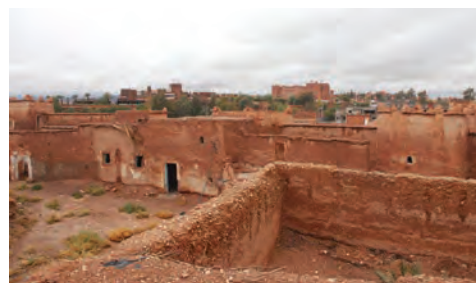
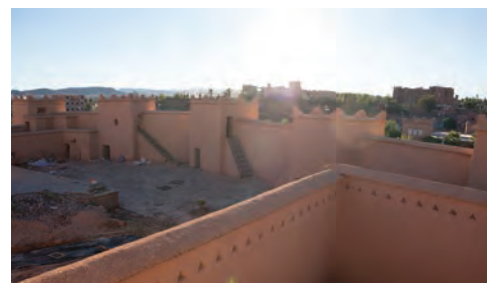
**FIGURE K.12A AND K.12B**

West facade, Stara West before (left) and after (right) implementation.

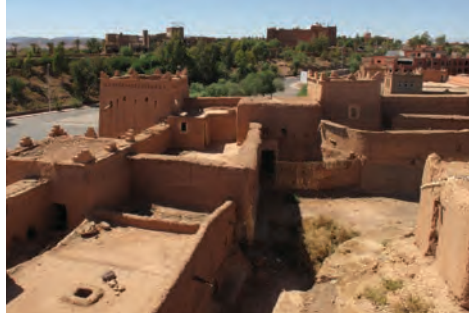
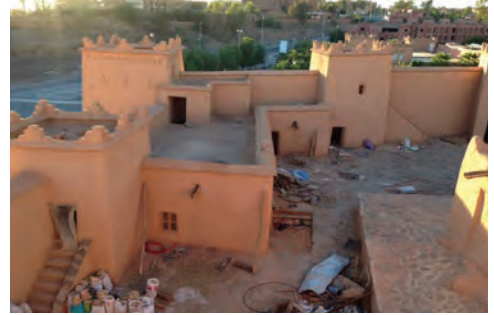
FIGURE K.13A AND K.13B

Walls before (left) and after (right) implementation.

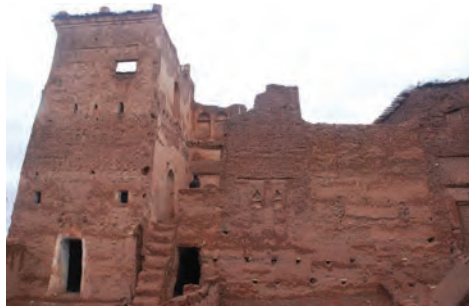
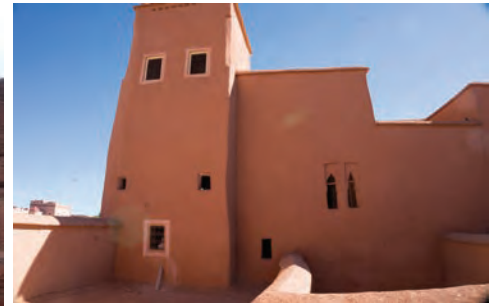
**FIGURE K.14A AND K.14B**

Stara East before (left) and after (right) implementation.

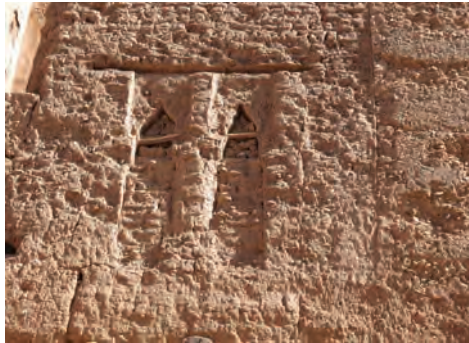
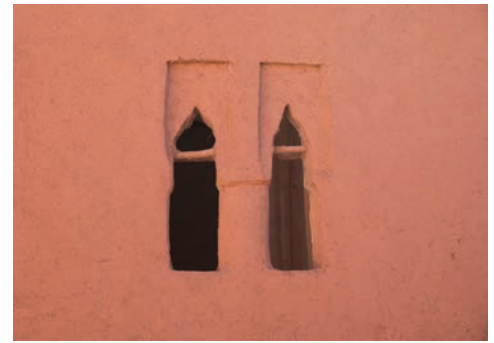
**FIGURE K.15A AND K.15B**

Stara East before (left) and after (right) implementation.

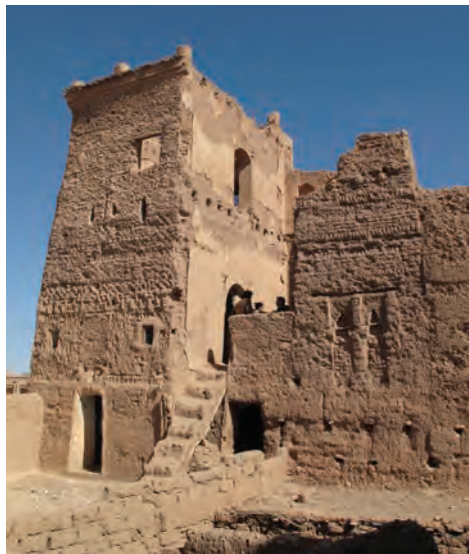
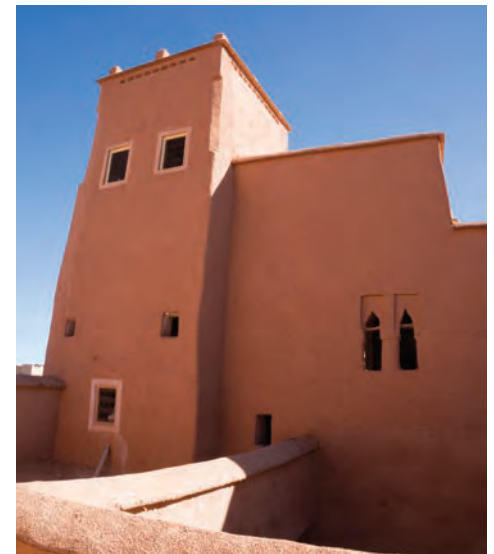
**FIGURE K.16A AND K.16B**

Stara East before (left) and after (right) implementation.

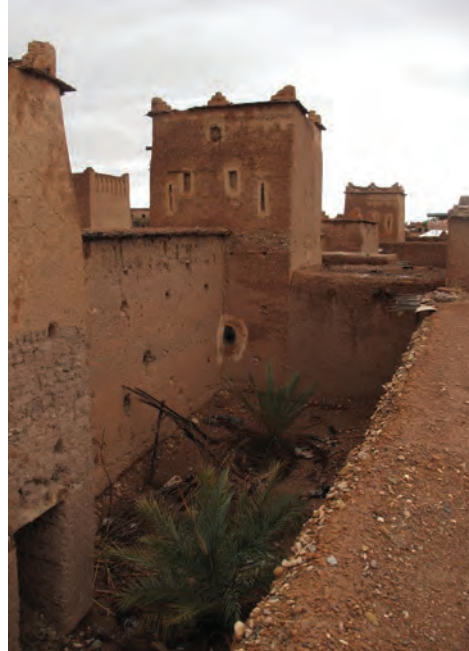
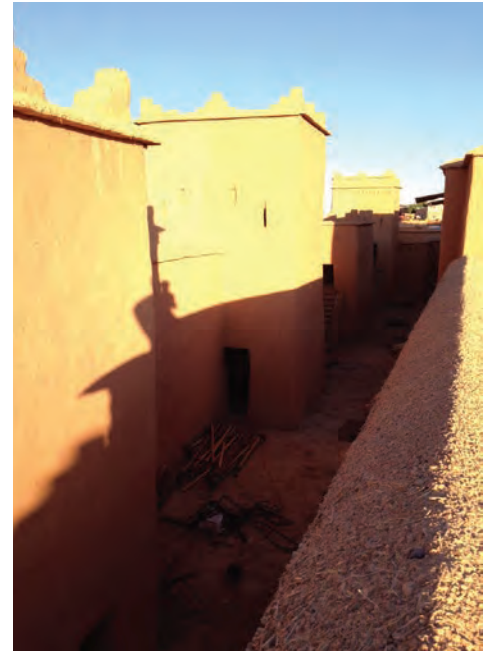
FIGURE K.17A AND K.17B

Space between wall and Ateliers before (left) and after (right) implementation.

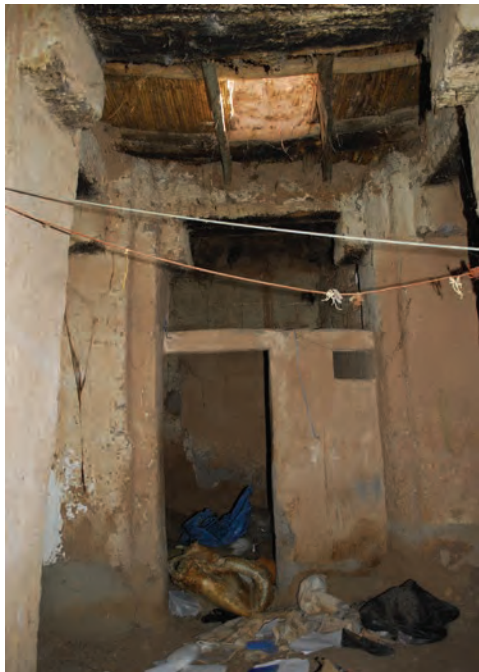
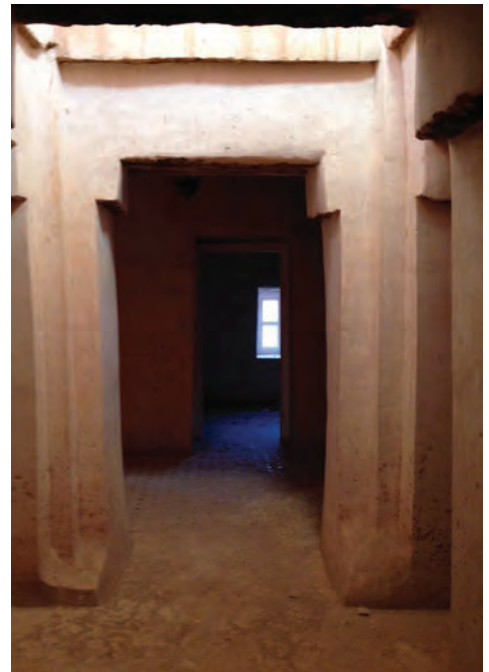
FIGURE K.18A AND K.18B

Interior, east Atelier before (left) and after (right) implementation.

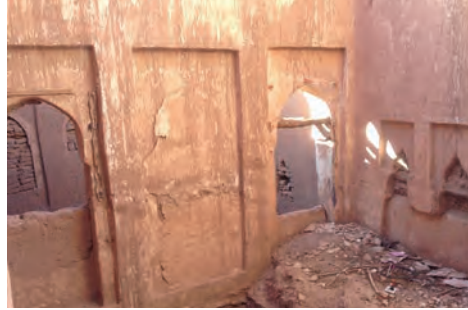
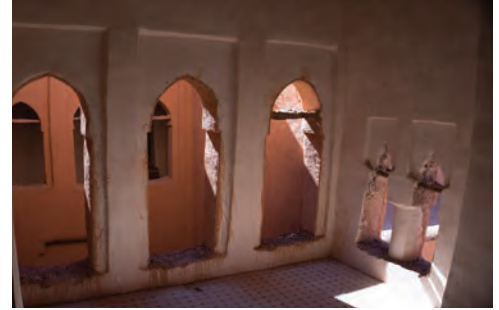
FIGURE K.20A AND K.20B

Interior, courtyard Stara East before (left) and after (right) implementation.

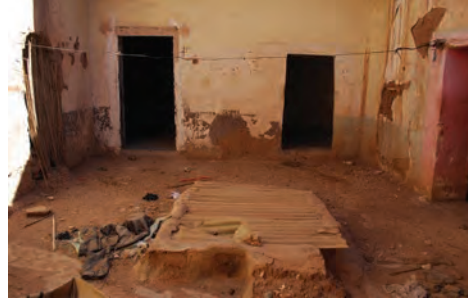
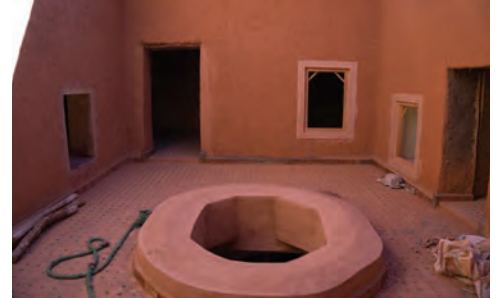
**FIGURE K.21A AND K.21B**

Interior courtyard, Stara East before (left) and after (right) implementation.

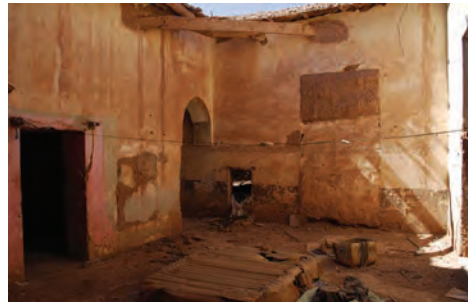
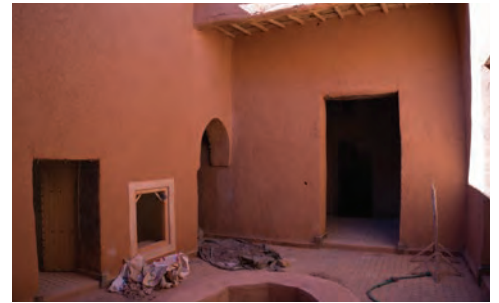
**FIGURE K.22A AND K.22B**

Interior courtyard, Stara East before (left) and after (right) implementation.

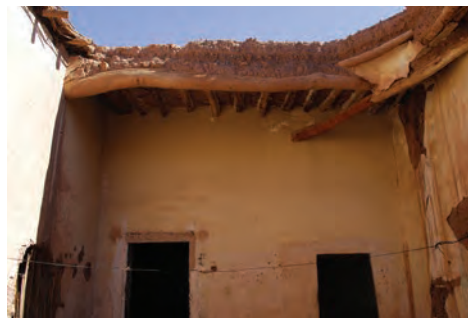
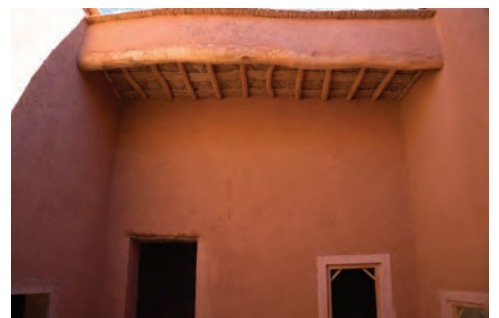
**FIGURE K.23A AND K.23B**

Interior courtyard, Stara East before (left) and after (right) implementation.

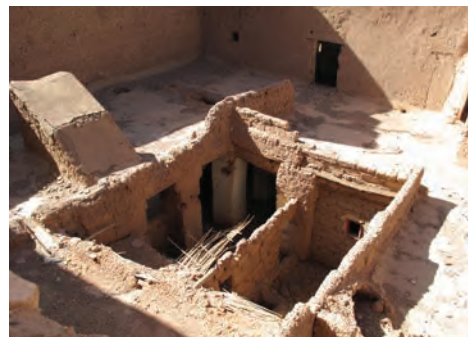
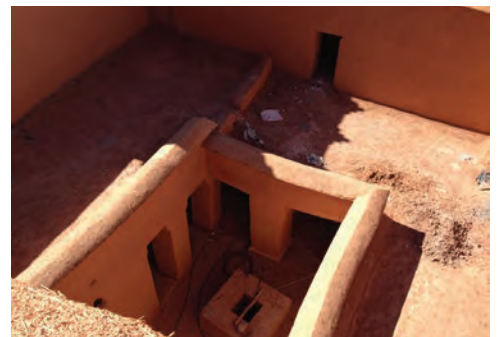
**FIGURE K.24A AND K.24B**

Interior courtyard, Stara East before (left) and after (right) implementation.

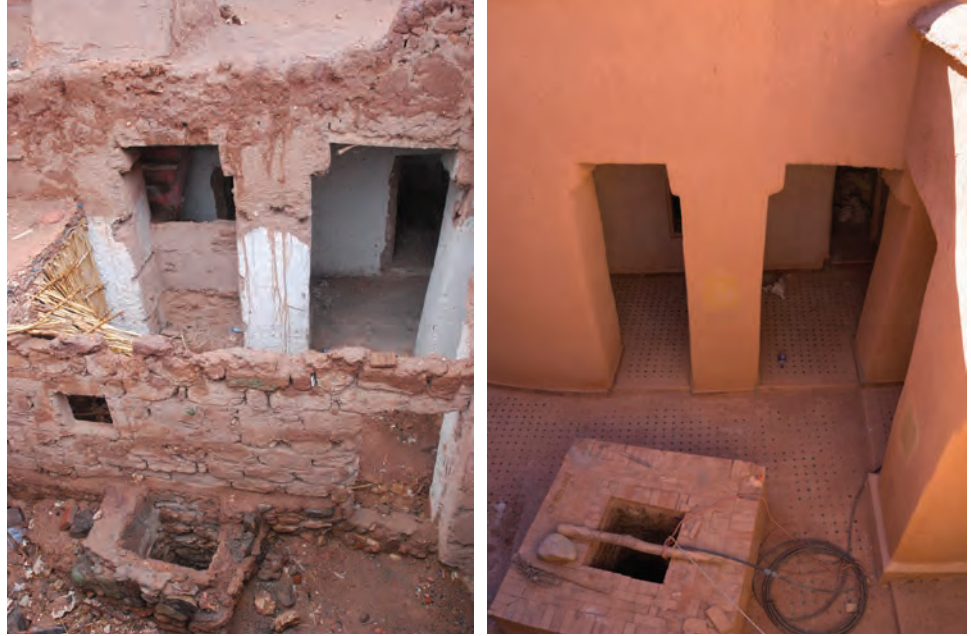
FIGURE K.25A AND K.25B
Interior courtyard, Stara East before (left) and after (right) implementation.

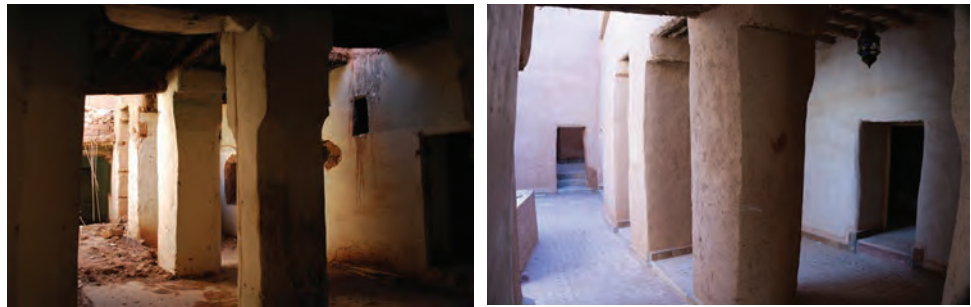
FIGURE K.26A AND K.26B
Interior courtyard, Stara East before (left) and after (right) implementation.

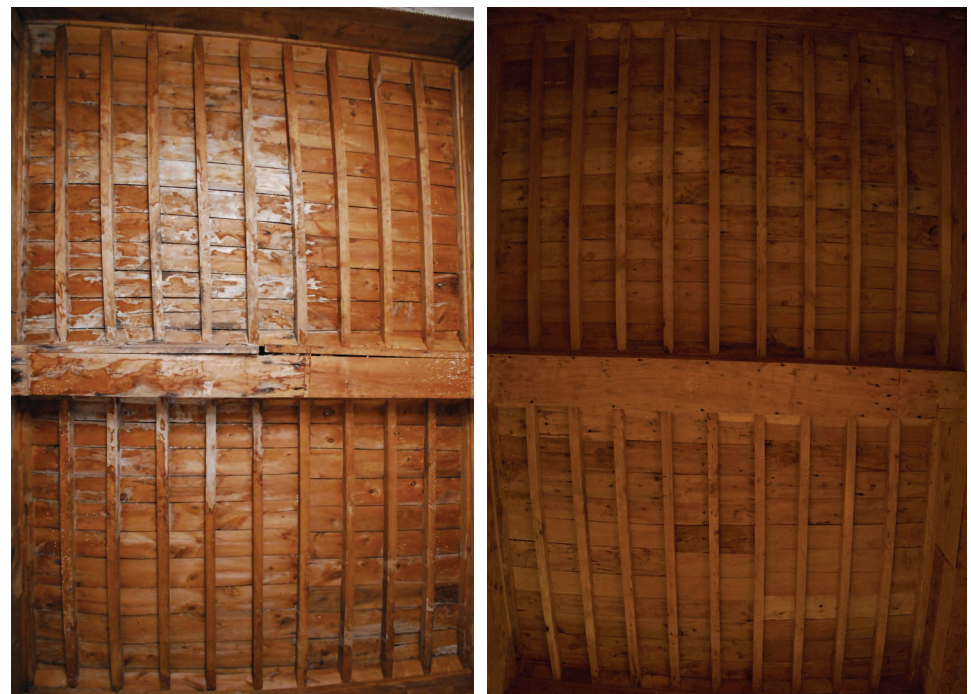
FIGURE K.27A AND K.27B
Wood ceiling, Stara East before (left) and after (right) implementation.

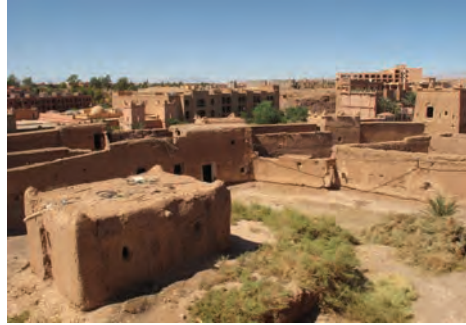
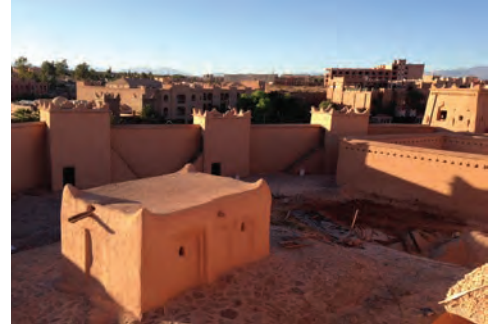
FIGURE K.28A AND K.28B

Marabout viewed from Stara West before (left) and after (right) implementation.

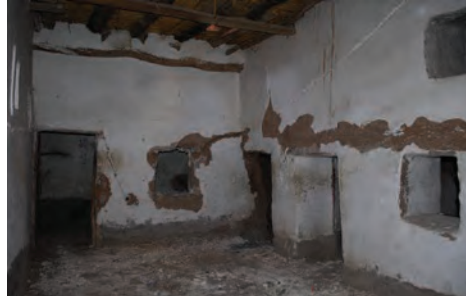
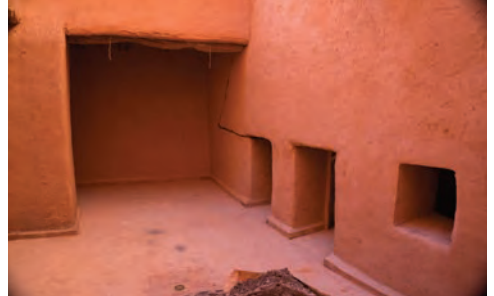
**FIGURE K.29A AND K.29B**

Interior Courtyard, Stara East before (left) and after (right) implementation.

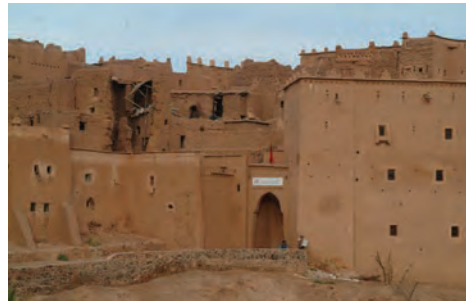
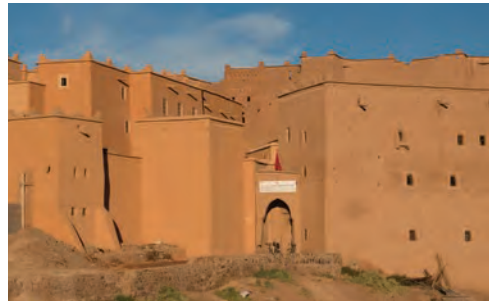
**FIGURE K.30A AND K.30B**

Walls, Stara East, and Mediatheque before (left) and after (right) implementation.

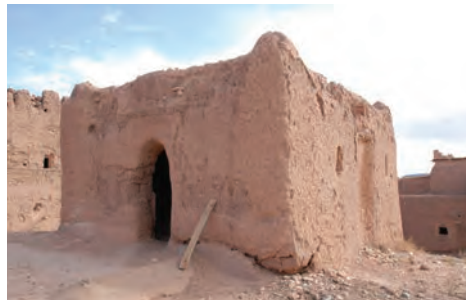
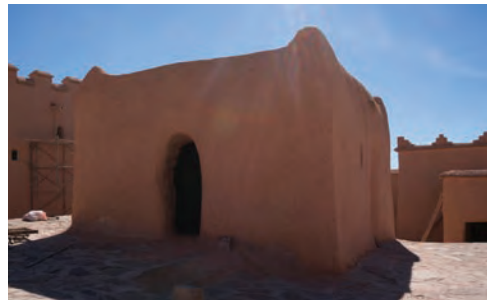
**FIGURE K.31A AND K.31B**

Marabout before (left) and after (right) implementation.

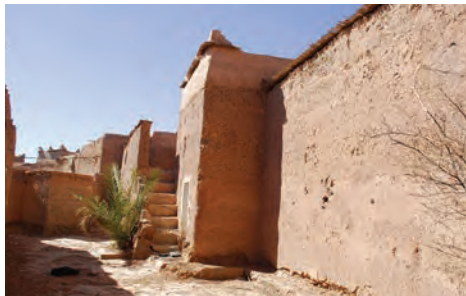
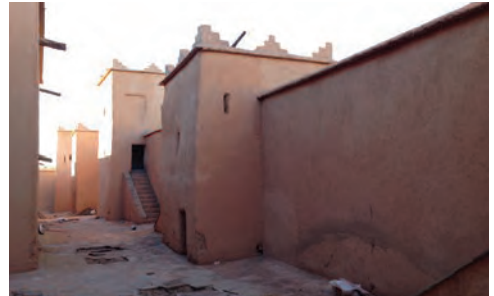
**FIGURE K.32A AND K.32B**

Stara walls before (left) and after (right) implementation.
