# Guías de planeamiento e ingeniería para la estabilización sismorresistente de estructuras históricas de adobe

E. Leroy Tolles

The Getty Conservation Institute  
Serie de informes científicos  
© 2002 J. Paul Getty Trust  
Traducción al español 2005

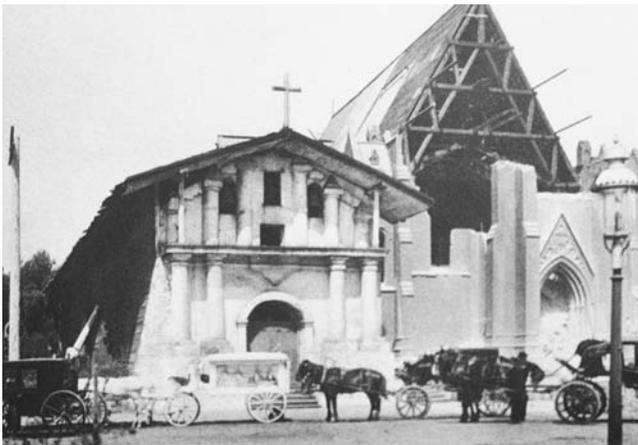
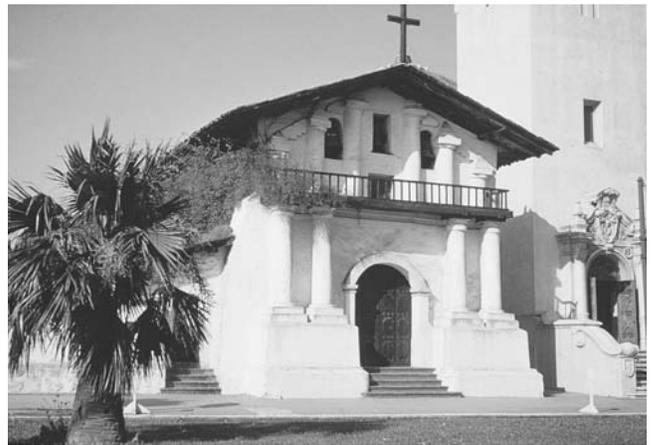
Misión de San Francisco de Asís (Dolores), San Francisco, California: (a) después del terremoto de San Francisco de 1906 (Cortesía de los archivos de la biblioteca de la Misión de Santa Bárbara); y (b) después del terremoto de 1989 en Loma Prieta.

El deterioro del patrimonio arquitectónico de adobe en California comenzó con los severos daños sísmicos ocurridos en casas y misiones españolas a principios del siglo XIX, y ha continuado poniendo en riesgo a los monumentos de adobe hasta la actualidad. Las investigaciones indican que la mayoría de las construcciones históricas de adobe no han sido diseñadas como para poder soportar eventos sísmicos y muchas se han ido debilitando como resultado del efecto continuo de los terremotos. Sin embargo, es importante recalcar que se ha podido comprobar que construcciones reforzadas sísmicamente pueden soportar terremotos, sufriendo daños reparables; mientras que estructuras antiguas no reforzadas, normalmente colapsan. Por ejemplo, los edificios coloniales españoles reforzados en Cuzco, Perú se han conservado a pesar de la frecuente actividad sísmica en la región; y la Misión Dolores, reforzada después del terremoto de San Francisco en 1906 (fig. 1.1a) soportó el terremoto de 1989 en Loma Prieta (1.1b).

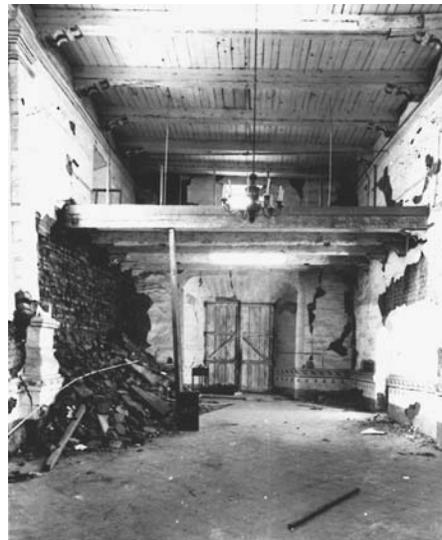
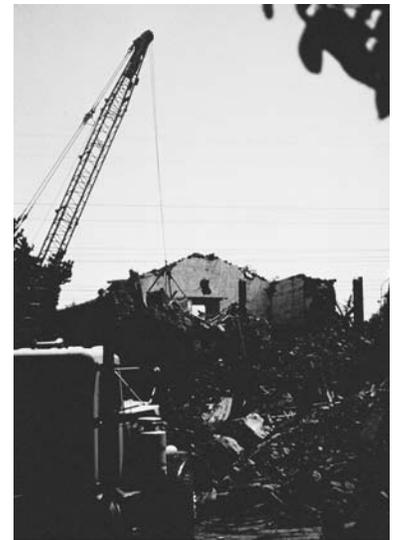
**Figura 1.2**

Iglesia de la Misión de San Fernando, Mission Hills, California: (a) interior, después del terremoto de Sylmar, en 1971 (Cortesía del patrimonio de Norman Neuerburg) y (b) demolición exterior, después del terremoto de 1971 (Cortesía de San Fernando Valley Historical Society).

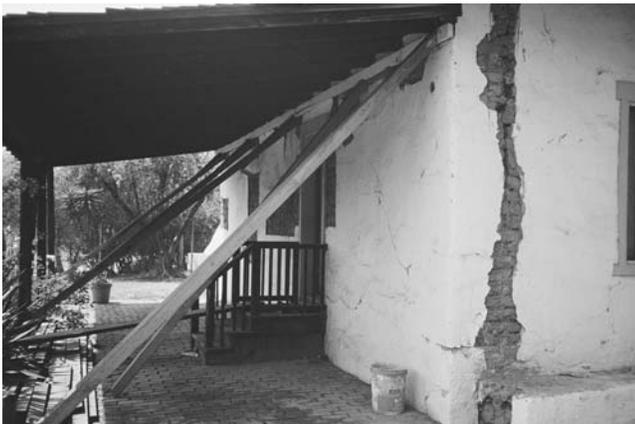
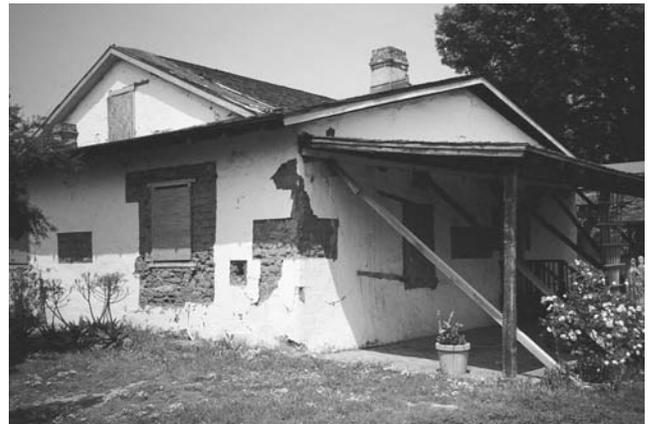
**Figura 1.3**

Dos vistas externas de la Mansión de Pío Pico, en Whittier, California, después del terremoto de Whittier Narrows, en 1987.

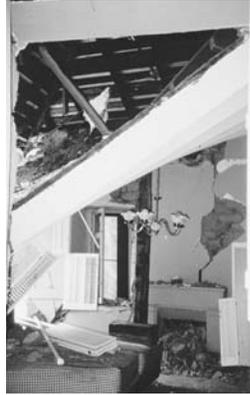
Museo de Rancho Camulos, en Pirú, California, después del terremoto de Northridge de 1994: (a) colapso de la esquina suroeste de la recámara y (b) daños en la parte superior del muro.

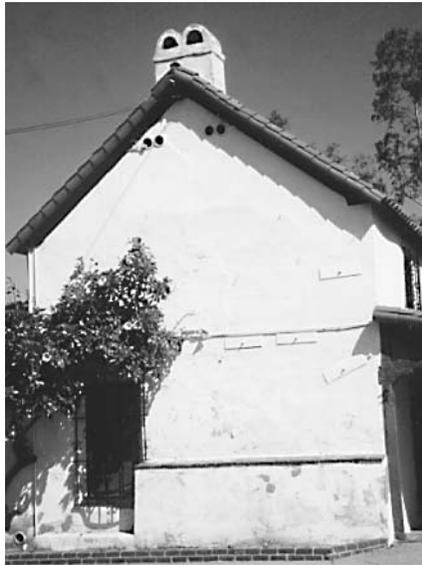
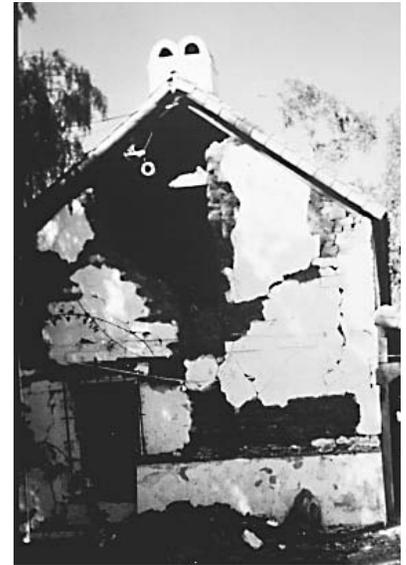
**Figura 1.5**

Construcción de Adobe Andrés Pico, Mission Hills, California: (a) antes del terremoto de 1994 y (b) después del terremoto de 1994.

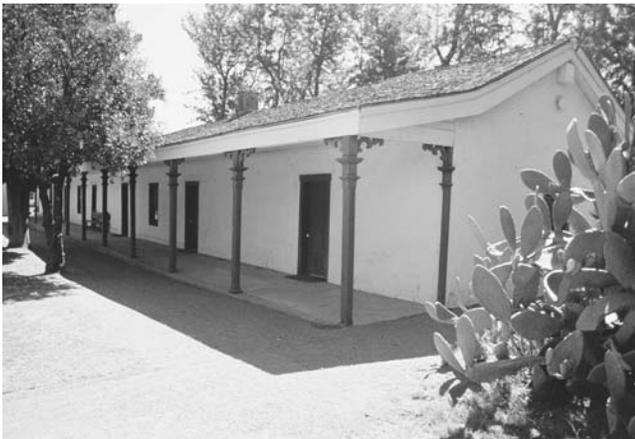
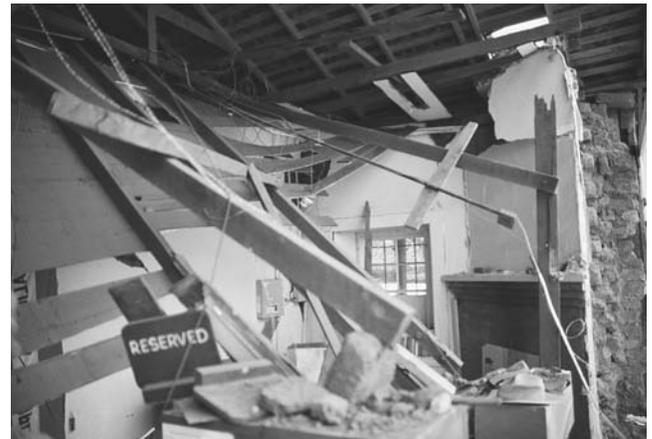
Construcción de Adobe De la Ossa, Encino, California: (a) antes del terremoto de Northridge, en 1994 y (b) después del terremoto de Northridge, en 1994.

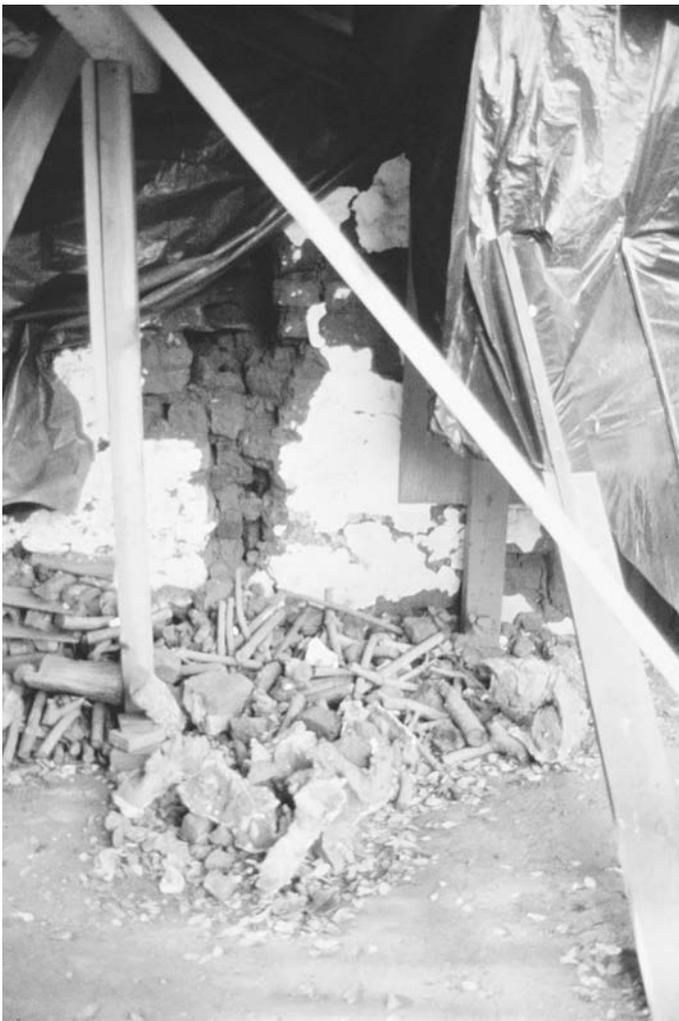
Rancho de Adobe San Andrés Castro, en Watsonville, California, en la que se muestra el colapso de reparaciones anteriores, hechas con concreto armado, después del terremoto de Loma Prieta de 1989.

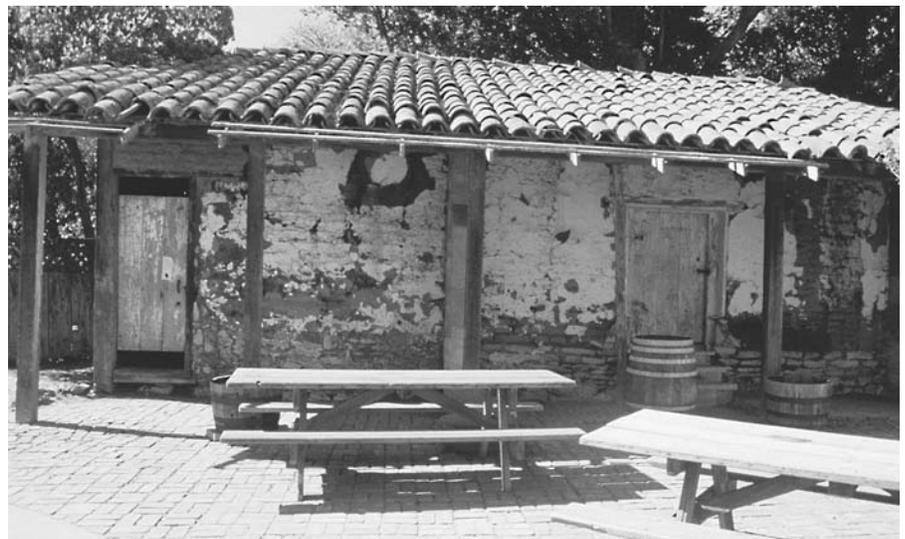
**Figura 2.2**

Construcción de Adobe de Bolcoff, Santa Cruz, California.

circunstancias, puede ser recomendable o no conservar una estructura que sólo posea este valor. Por ejemplo, la erosión de la base de un muro de adobe, como la que podemos observar en la construcción del Adobe de Bolcoff, puede amenazar la estabilidad de la estructura. Aquellos románticos que defienden, con argumentos meramente estéticos, la no intervención en construcciones potencialmente peligrosas y semidestruídas (como aquellas que presentan vegetación en muros) son irresponsables al no ver los daños que ciertas características pueden conferir a edificios históricos. Riegl lo ha expresado muy bien: “El culto del mero valor de la edad contribuye a su propia desaparición” (1982:33).

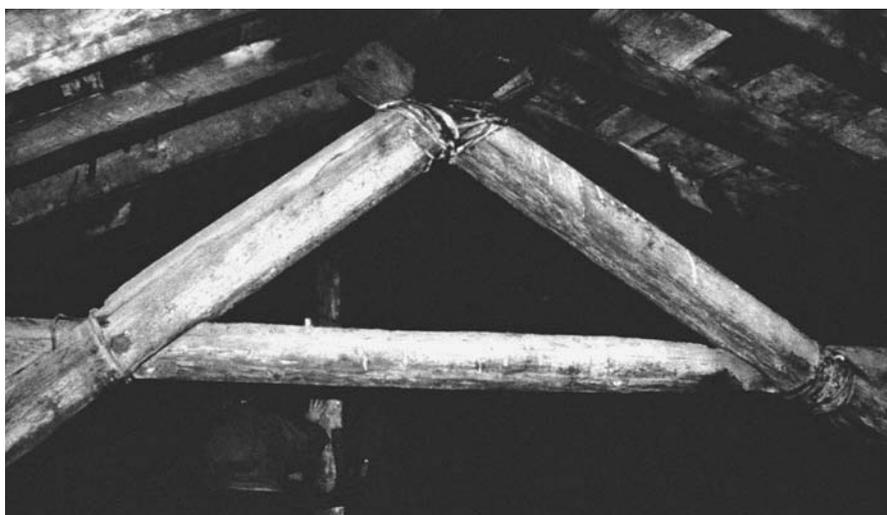
Misión de Dolores, San Francisco, California; estructura original, tijeral del techo.

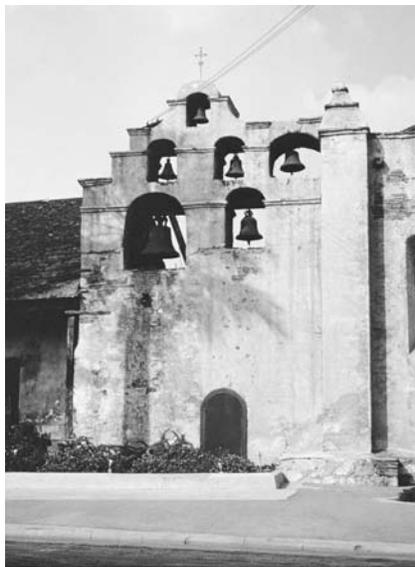
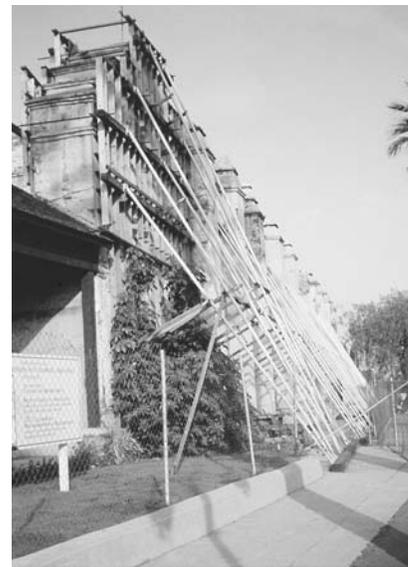
**Figura 3.4**

Misión de San Gabriel, San Gabriel, California: (a) Campanario antes del terremoto de 1987 (Cortesía de David L. Felton, California Department of Parks and Recreation) y (b) Adecuación sísmica y apuntalamiento del campanario a raíz del terremoto de 1987.

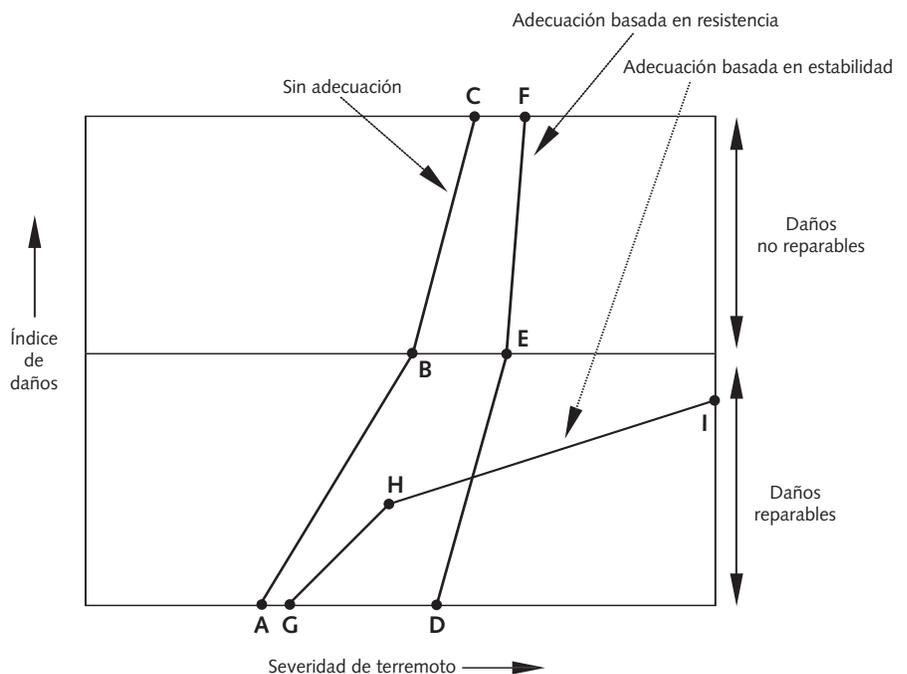
Gráfica del Índice de incremento de daños versus la severidad del terremoto en estructuras sin reforzar (*ABC*), así como en estructuras reforzadas en base a criterios de estabilidad (*GHI*) y en base a criterios de resistencia (*DEF*).

tiempo similar al de la estructura no adecuada, en el punto  $G$ , ya que este enfoque no trata de evitar la aparición inicial de grietas. Esta estrategia aprovecha las características del comportamiento no lineal, centrándose en las restricciones de desplazamiento de los elementos y no en mejorar la resistencia de la estructura. Los materiales y sus conexiones ceden controladamente alcanzándose el punto  $H$ , en el cual el comportamiento global de la estructura comienza a dominar el desempeño. En este punto entran en juego los elementos estabilizadores de la adecuación sísmica y la estructura exhibe un modesto aumento de la tasa de daños reparables, resistiendo sin colapsar aún cuando se alcancen altas intensidades en la fuerza del terremoto, en el punto  $I$ .

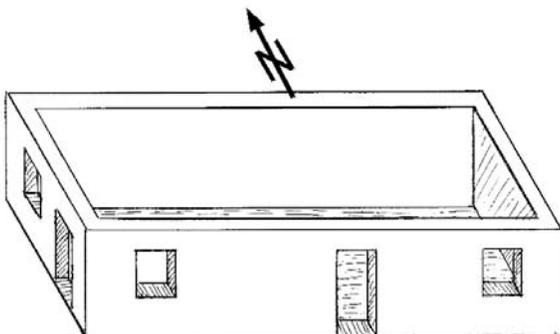
**Figura 4.2**  
Pequeña construcción de adobe, sin daños.

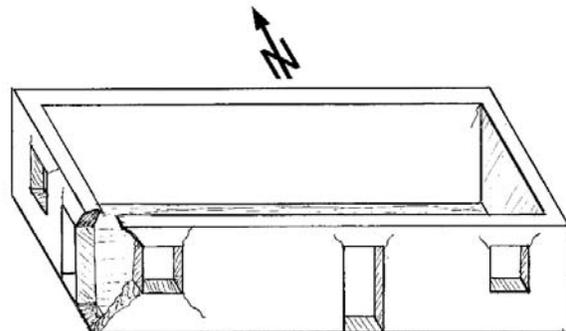
**Figura 4.3**  
Pequeña construcción de adobe, dañada.

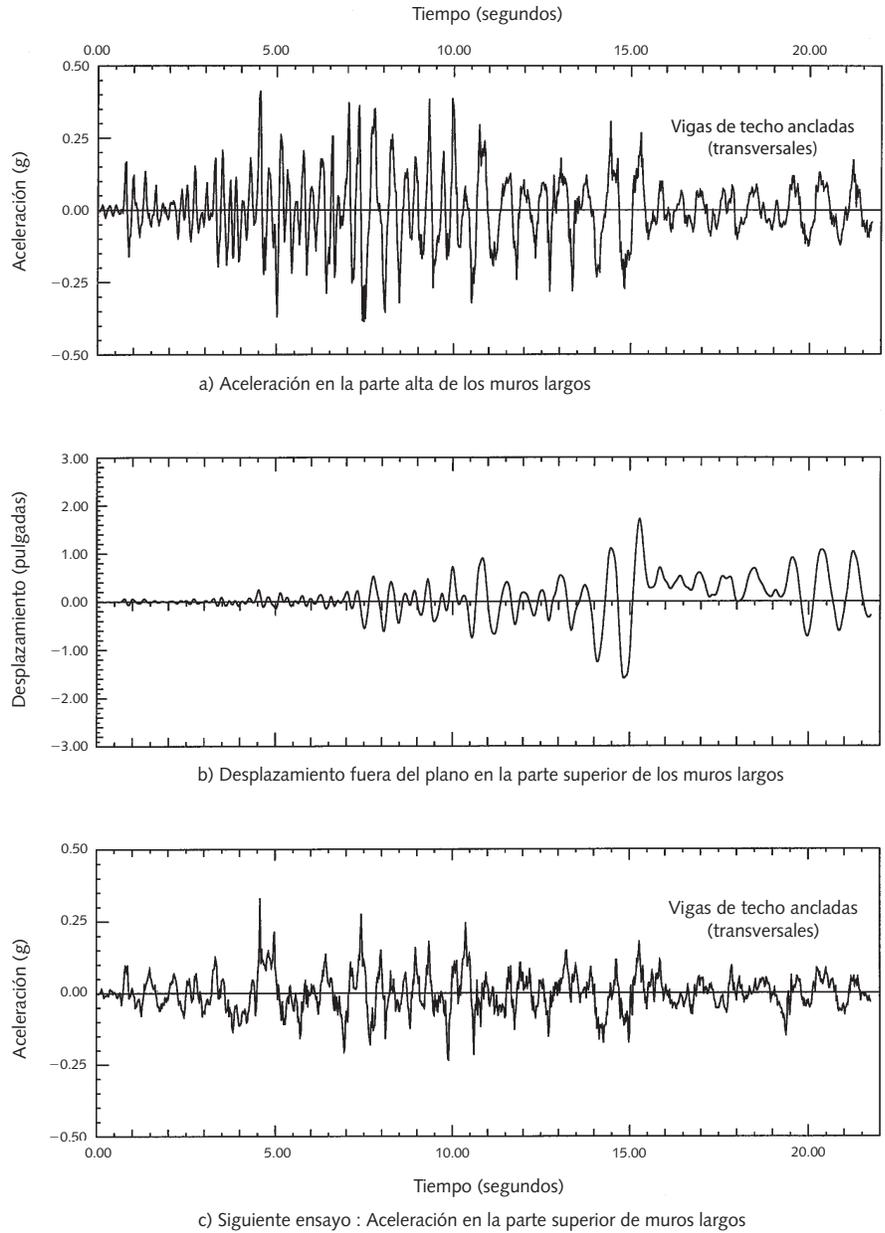
Gráficas que ilustran la aceleración fuera del plano de la parte superior de los muros, mostrando una disminución conforme aumentan los daños estructurales. El primer ensayo muestra (a) una disminución en las aceleraciones del muro con el paso del tiempo durante la vibración y (b) desplazamientos crecientes con el tiempo. En el siguiente ensayo (c), las aceleraciones son mucho menores, aun cuando el desplazamiento de la mesa vibradora aumentó en alrededor de un 30%.

dora durante el GSAP. El primer registro (fig. 5.1a) muestra las aceleraciones del muro fuera del plano; el segundo registro (fig. 5.1b) muestra los desplazamientos de la construcción durante el movimiento de suelo, en funciones del tiempo. Mientras más tiempo dura un sismo, mayor daño se produce en la estructura. Hacia la mitad del registro, la aceleración del muro comienza a disminuir, la frecuencia de vibración fundamental disminuye y los desplazamientos empiezan a crecer drásticamente. La gráfica del tercer registro (fig. 5.1c) muestra la aceleración del muro en la siguiente prueba. Aunque el movimiento de la mesa de base es aproximadamente 30% mayor que en la prueba anterior, tanto el pico de aceleraciones del muro como el de la frecuencia efectiva han disminuido.

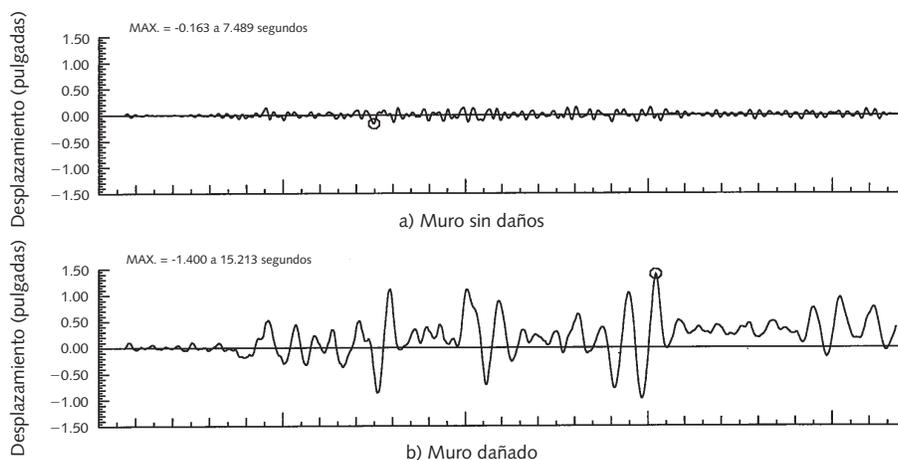
Comparación de desplazamientos fuera del plano durante una prueba de mesa vibratoria: (a) muro sin daños; y (b) muro después de la aparición de grietas importantes.

diez veces mayor que en la estructura no dañada. Aun con el gran aumento del desplazamiento, el valor mostrado para el muro dañado (fig. 5.2b) es apenas de una décima parte de lo necesario para voltear el muro.

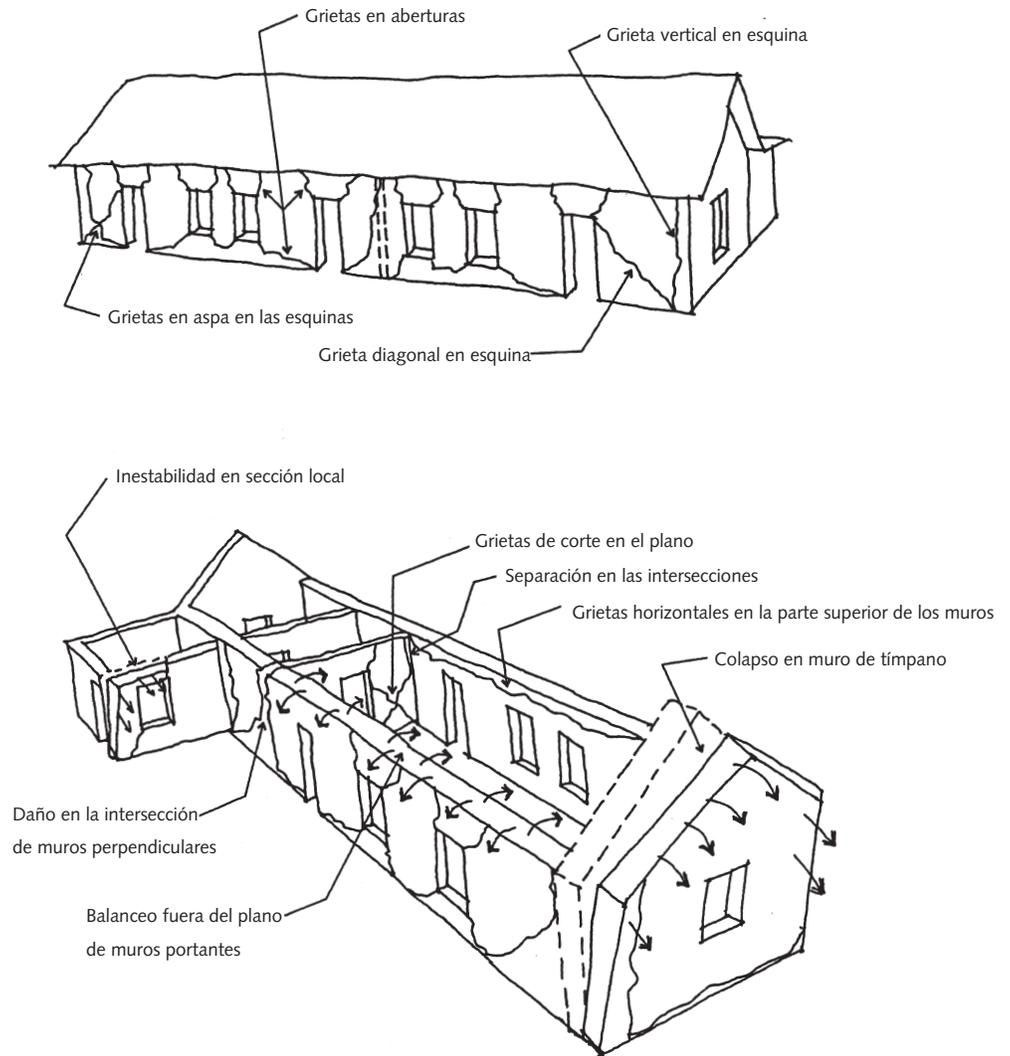
Tipos de daño típicos observados en edificios históricos de adobe después del terremoto de Northridge en 1994.

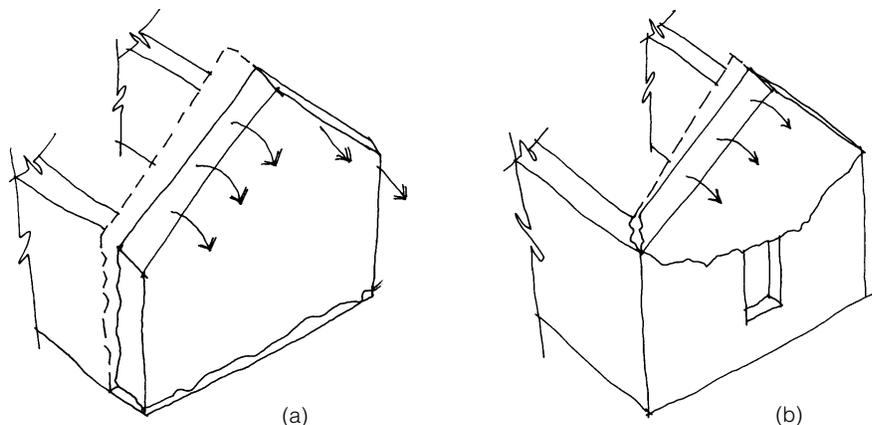
Colapso de muro de tímpano: (a) volteo desde la base del muro; y (b) colapso desde media altura.

de muro se independice del resto de la estructura debido al patrón de agrietamiento (fig. 5.4b). La inestabilidad de un segmento como el indicado se considera grave porque, al no tener restricción alguna, podría colapsar aun con movimientos sísmicos moderados.

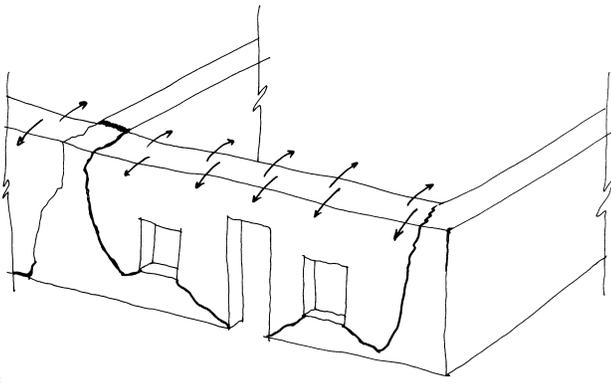
**Figura 5.5**  
Flexión fuera del plano de muro portante.

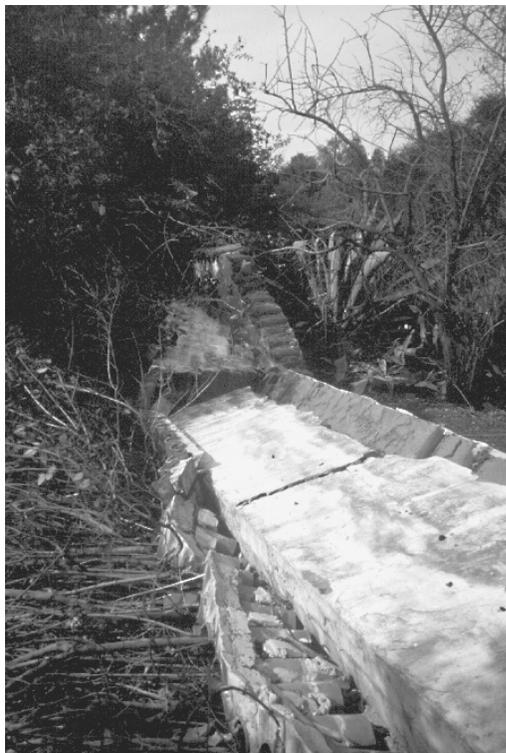
**Figura 5.6**  
Muro de cerco ( $S_L = 5$ ), sin apoyo, volteado. Misión de San Fernando después del terremoto de Northridge de 1994.

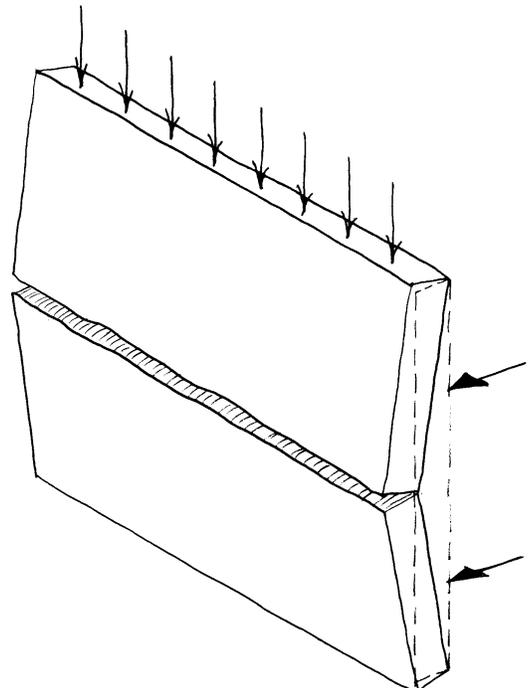
**Figura 5.7**  
Daño por flexión fuera del plano, a media altura.

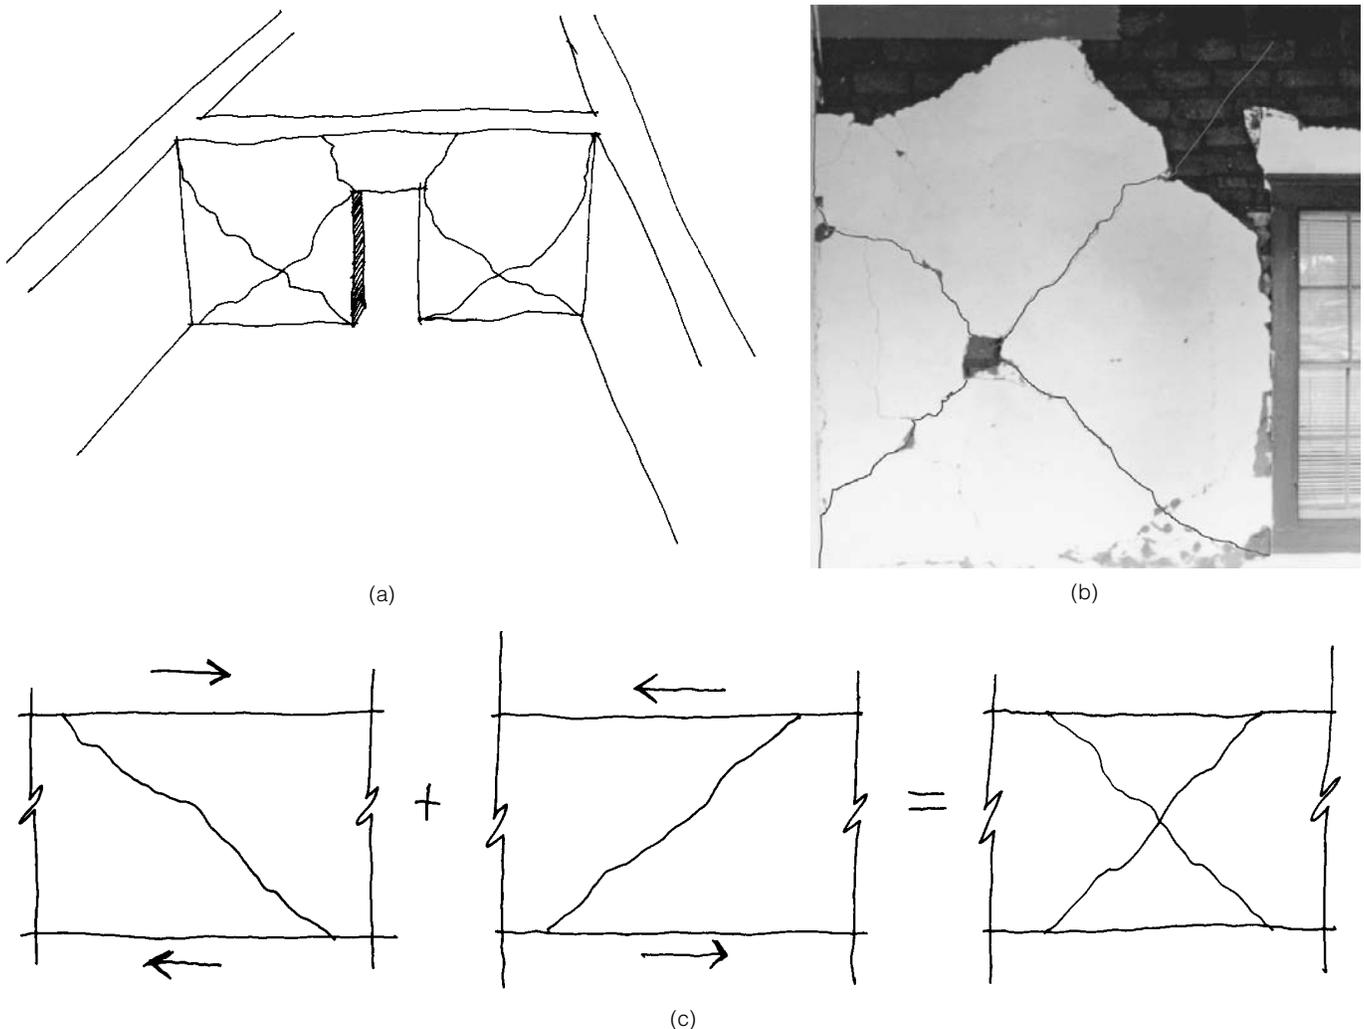
Las ilustraciones muestran (a) el dibujo de grietas de corte en forma de "X" en un muro interior; (b) un patrón típico en "X" (edificio del Adobe de Leonis, Calabasas, California); y (c) la manera en que se forman las grietas en forma de "X" como resultado de una combinación de grietas de corte ocasionadas por movimientos sísmicos alternos en direcciones opuestas.

Tanto las grietas de corte en el plano, los daños en los puntos de anclaje de muro y las grietas horizontales, no se consideran daños graves. Sin embargo, aunque las fuerzas de corte en el plano no se consideren riesgosas desde el punto de vista de la vida de los ocupantes, sus efectos resultan costosos en términos de pérdida de construcción histórica. Las grietas de corte en el plano ocasionan daños severos a enlucidos y estucos de importancia histórica, tales como las pinturas murales.

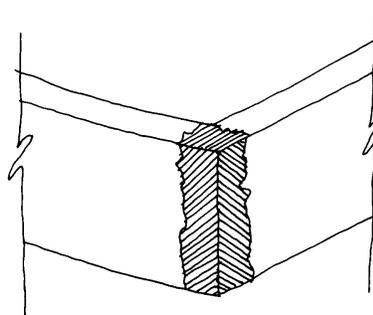
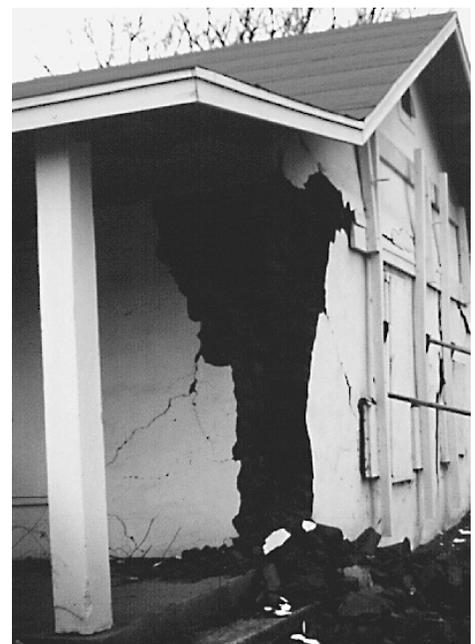
Ilustraciones que muestran (a) cómo las grietas verticales en las esquinas pueden conducir a la inestabilidad de la intersección y (b) ejemplo de colapso de esquina (construcción del Adobe de Sepúlveda, Calabasas, California).

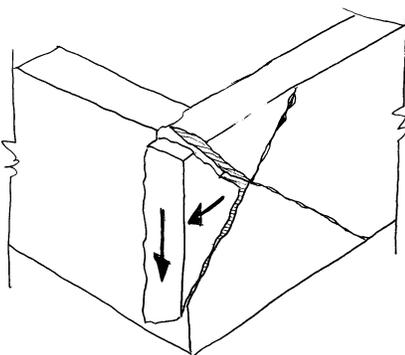
**Figura 5.11**

Grietas de esquina: (a) ilustración de desplazamiento vertical hacia abajo y horizontal de una porción de muro en esquina y (b) ejemplo de segmento de muro desplazado (edificio del Adobe de Leonis).

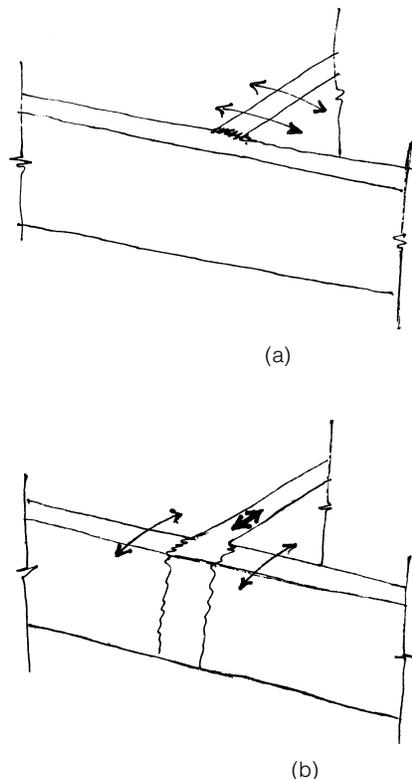
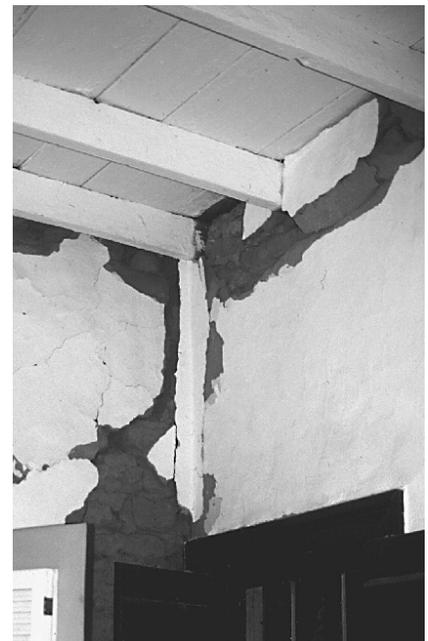
**Figura 5.14**

Ilustraciones que muestran: (a) el modo en que puede presentarse una separación entre muros en el plano y fuera del plano; y (b) el modo en que ocurren grietas verticales en muros fuera del plano en las intersecciones con muros perpendiculares en el plano.

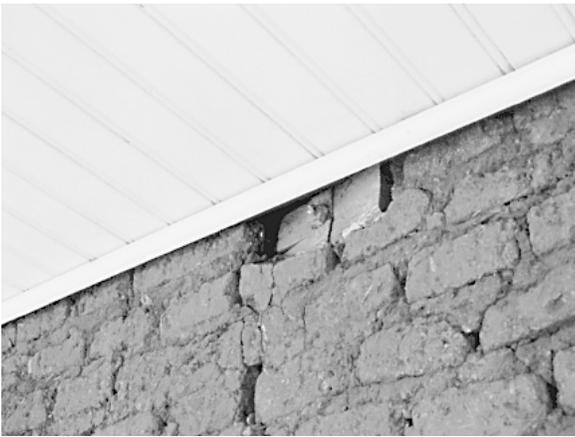
**Figura 5.15**

Falla de anclaje de la varilla de acero; la placa de anclaje se ha hundido en el muro.

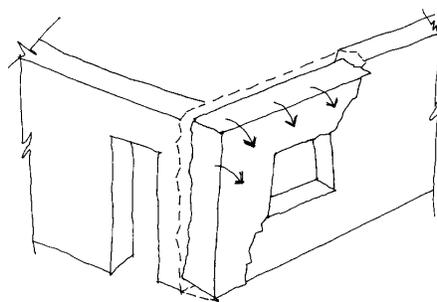
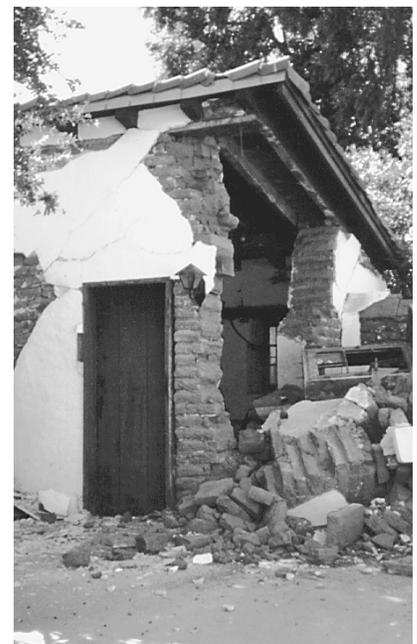
Inestabilidad local: (a) ilustración de cómo una parte local de muro, puede volverse inestable, si el patrón de grietas origina la formación de un bloque aislado susceptible de colapso; y (b) ejemplo de falla de segmento de muro de garaje como resultado de la formación de grietas en las aberturas de ventana y puerta (construcción del Adobe de Andrés Pico, Mission Hills, California).

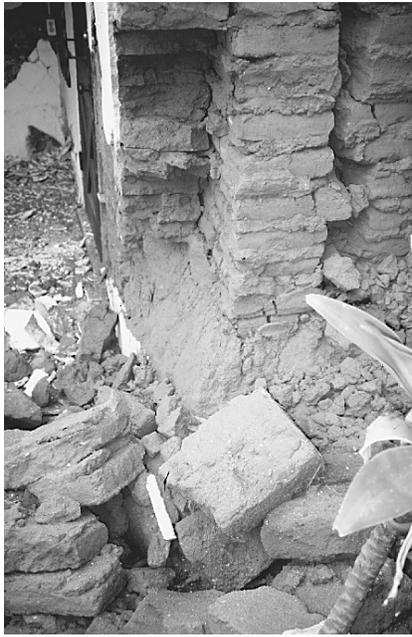
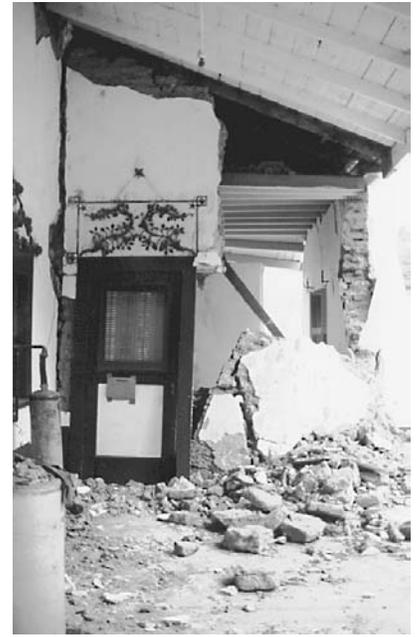
Ilustración que muestra: (a) la manera en que los daños ocasionados por la humedad pueden ocasionar la formación de un plano de debilidad a lo largo del cual una porción de muro puede deslizarse; ejemplos que muestran la manera en que (b) los daños ocasionados por la humedad contribuyeron al colapso de la esquina del muro de la cocina (construcción del Adobe de Andrés Pico); y (c) los daños por humedad en la parte inferior de un muro contribuyeron al colapso catastrófico de estos dos muros (construcción del Adobe Del Valle).

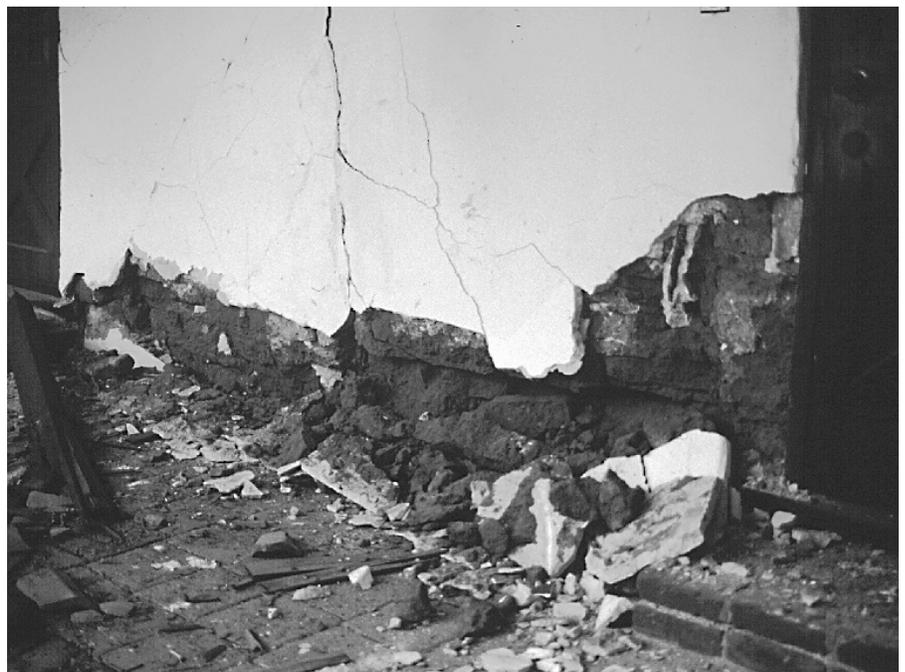
Desprendimiento del revestimiento exterior y parte del muro de adobe en la zona inferior de un muro dañado por el agua (construcción del Adobe de Andrés Pico).

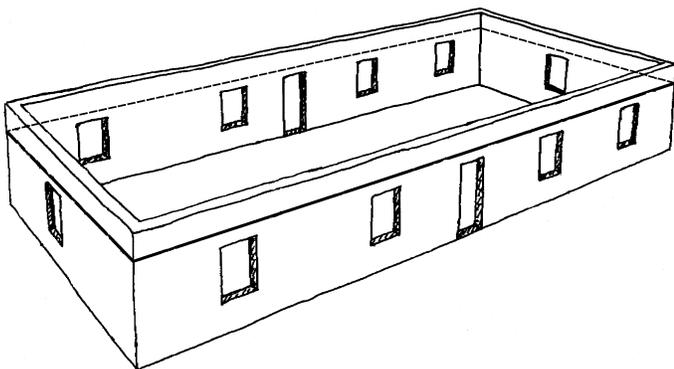
**Figura 7.1**

- Otorgan anclaje al techo o entrepiso;
- Otorgan resistencia y rigidez fuera del plano;
- Establecen continuidad en el plano.

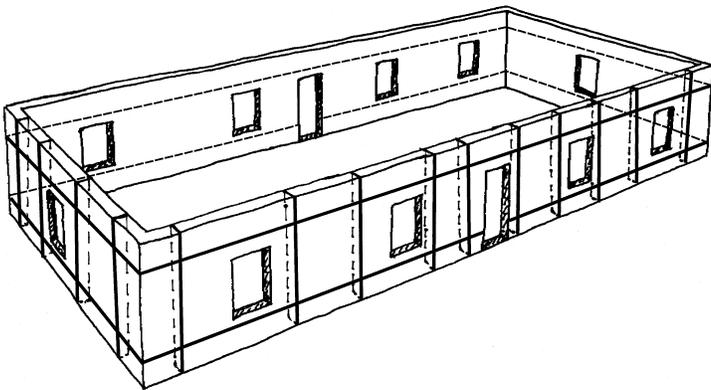
**Figura 7.2**

Los elementos verticales de muro pueden mejorar sustancialmente la flexibilidad de una estructura durante movimientos de suelo telúricos prolongados y pueden ayudar a minimizar la extensión de los daños en caso de eventos sísmicos mayores. El grosor de los muros y el nivel de seguridad deseado determinarán si se usan elementos verticales. Entre los ejemplos de elementos verticales de muro se cuentan los tirantes de nylon y los tirantes o cables de acero, y todos ellos deberán conectarse a las superficies tanto interiores como exteriores de los muros. El uso de elementos verticales puede aumentar de manera importante la “ductilidad” de los muros, tal como se muestra junto con elementos de muro superiores e inferiores, en la figura 7.2.

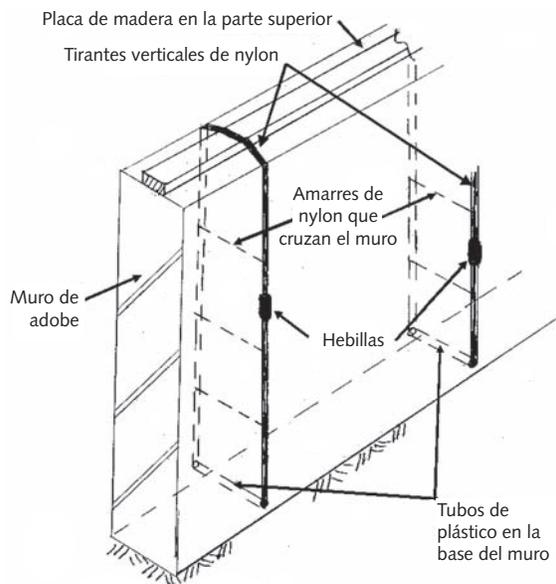
**Figura 7.3**  
Ilustración de tirantes verticales y amarres que atraviesan un muro de adobe.

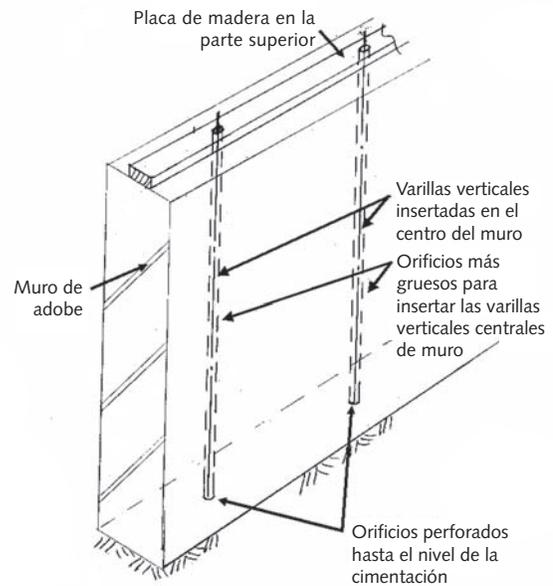
**Figura 7.4**  
Dibujo de varillas verticales insertadas en el centro de un muro de adobe.

El diámetro de las varillas centrales usadas en muros a escala natural puede variar entre los 12 y 25 mm (0.5–1 pulgada), y las varillas deberán insertarse en orificios de un diámetro mayor según el material utilizado para anclarlas. Las investigaciones hechas por el GSAP se basaron en un prototipo de muro de adobe de 41 cm. (16 pulgadas) de ancho y en estos muros las varillas de 17 mm. (0.67 pulgadas) de diámetro tuvieron un funcionamiento

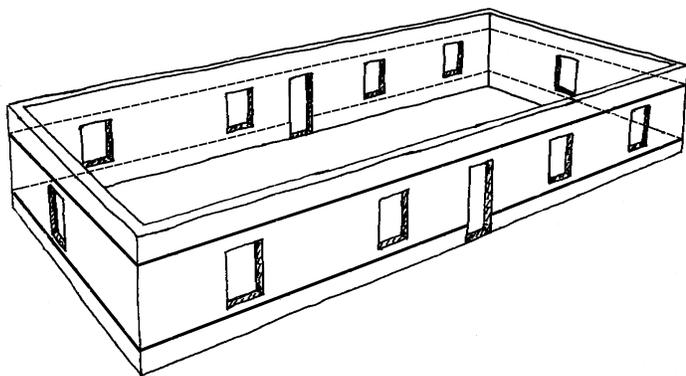
**Figura 7.5**  
Ilustración que muestra el modo en que los elementos horizontales inferiores de muro pueden evitar desplazamientos en la base de los mismos.

los elementos horizontales inferiores de muro es el de la conexión en el extremo, pues pueden generarse grandes cargas cuando los segmentos de muro entre fisuras tienden a moverse hacia afuera. Un medio efectivo para asegurar este tipo de soporte es el uso de varillas elementos centrales de muro con el fin de estabilizar aquellas porciones de muro que pudieran fallar a lo largo de las grietas diagonales que los forman, según se muestra en la figura 7.6. La varilla vertical central de muro atraviesa la fisura diagonal e impide el deslizamiento de las partes del muro agrietado actuando como una varilla de corte.

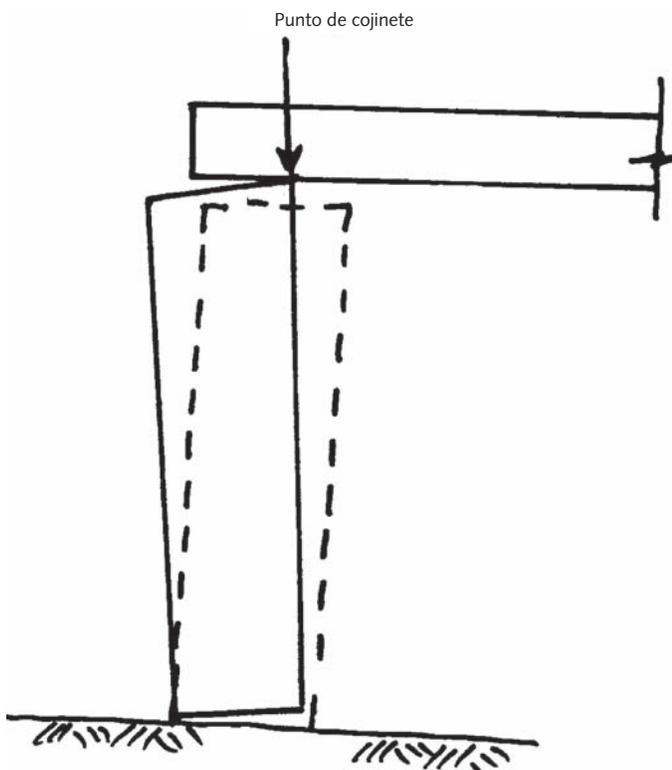
Ilustración de un muro grueso portante, que es más estable que los muros no portantes, dadas las restricciones superiores de la estructura de techo o marco de entrepiso.

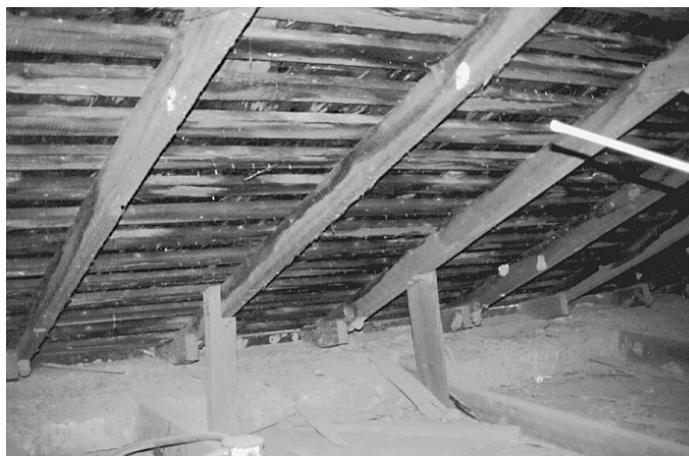
Estructura de techo descansando sobre la hilada superior de bloques de adobe, sin estar unida a la misma.

entre el sistema de techo y los muros, puede ayudar a distribuir la carga de manera más uniforme sobre la parte superior de los muros. Un sistema de cableado horizontal en la parte superior de los muros puede servir, asimismo, como un elemento redundante en caso de que los puntos de anclaje de dicha parte llegaran a fallar.

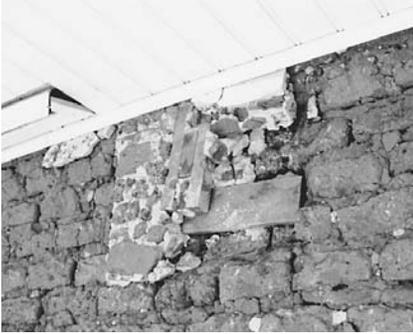
**Figura 7.15**

Numerosas reparaciones en el muro, en el área de la placa extrema de la varilla de amarre (edificio del Adobe De la Ossa, Encino, California).

Frecuentemente se instalan tirantes de amarre en edificios históricos de adobe, ya sea después de resultar dañados por un terremoto o antes de que esto ocurra, con el fin de evitar el volteo de dos muros delgados paralelos. Los tirantes de amarre generalmente son varillas de acero roscadas, aseguradas con tuercas y platinas de distribución de esfuerzos en la parte externa de los muros paralelos. Los tirantes pueden dar el soporte requerido por una estructura, pero también pueden crear daños importantes. La figura 7.15 muestra las numerosas reparaciones que se tuvieron que llevar a cabo en el extremo de un tirante de amarre, para reparar los daños generados. El anclaje mostrado en la figura 7.16a se ha hundido en el muro, permitiendo que el tirante de amarre de acero quede suelto y pierda su utilidad, según se muestra en la figura 7.16b. Los anclajes también pueden producir daños en el muro en el área adyacente al anclaje. El fuerte agrietamiento que se presentó en el punto de anclaje mostrado en la figura 7.17 es típico y ha provocado la pérdida de estabilidad del muro a la izquierda del anclaje. Este tipo de amarre se ha empleado con

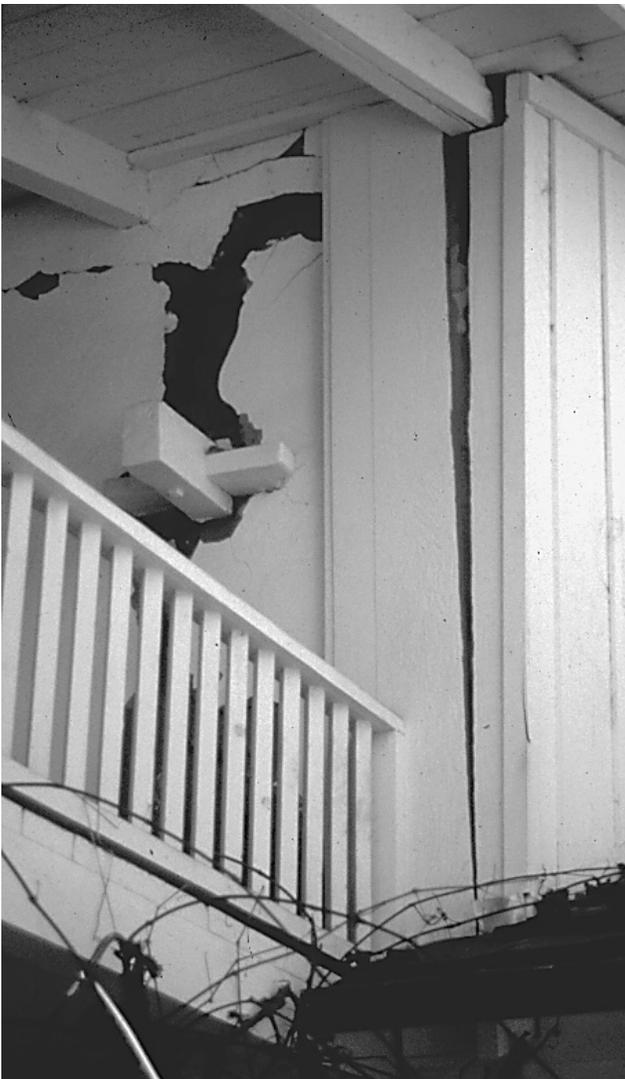
Daños al muro alrededor del punto de anclaje de madera (Rancho San Andrés Castro, Watsonville, California).

frecuencia para intentar estabilizar muros fuera del plano en construcciones de mampostería no reforzada. Desgraciadamente, estos amarres pueden provocar el agrietamiento vertical de los extremos de los muros, lo que agrava la inestabilidad de dichos muros, que no son portantes.

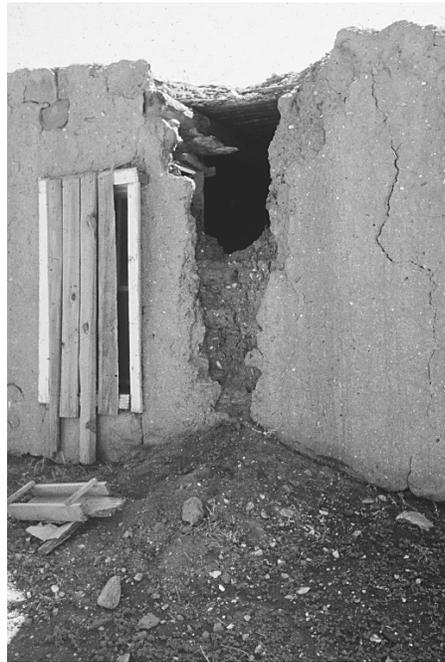
Figura 7.19

Ejemplo de desgaste y destrucción de un muro de adobe por daños de humedad (fotografía cortesía de Tony Crosby).

Los daños por humedad en la base de muros de adobe son un problema muy común que debe considerarse y resolverse como parte de cualquier diseño de adecuación sísmica. En las figuras 7.19 y 7.20 se muestran los resultados de algunos problemas relacionados con la presencia de humedad. El deslizamiento de todo un pedazo de muro (consultar figura 5.18a) es otra posible consecuencia de los daños producidos por la humedad. La resistencia al volteo de los muros de adobe gruesos se ve muy disminuída cuando no se corrigen los daños producidos por la humedad. Podría ser necesario cambiar los bloques de adobe deteriorados de la base de un muro (consultar figura 5.19) antes de que la resistencia al volteo propia al grosor de los muros, sea requerida.

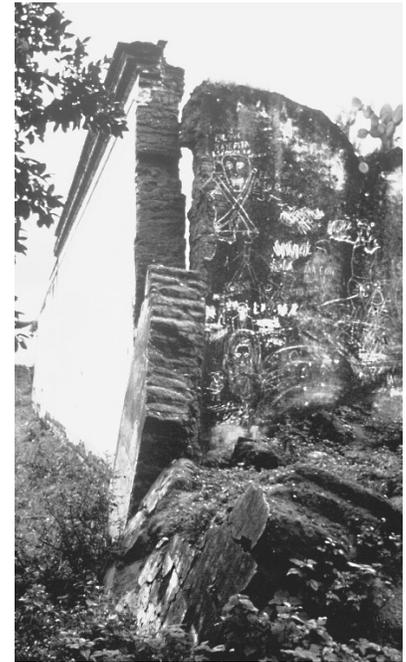
Figura 7.20

Ejemplo de colapso de muro debido a daños producidos por el agua en su base (fotografía cortesía de Tony Crosby).
