# Guías de planeamiento e ingeniería para la estabilización sismorresistente de estructuras históricas de adobe

E. Leroy Tolles

The Getty Conservation Institute  
Serie de informes científicos  
© 2002 J. Paul Getty Trust  
Traducción al español 2005

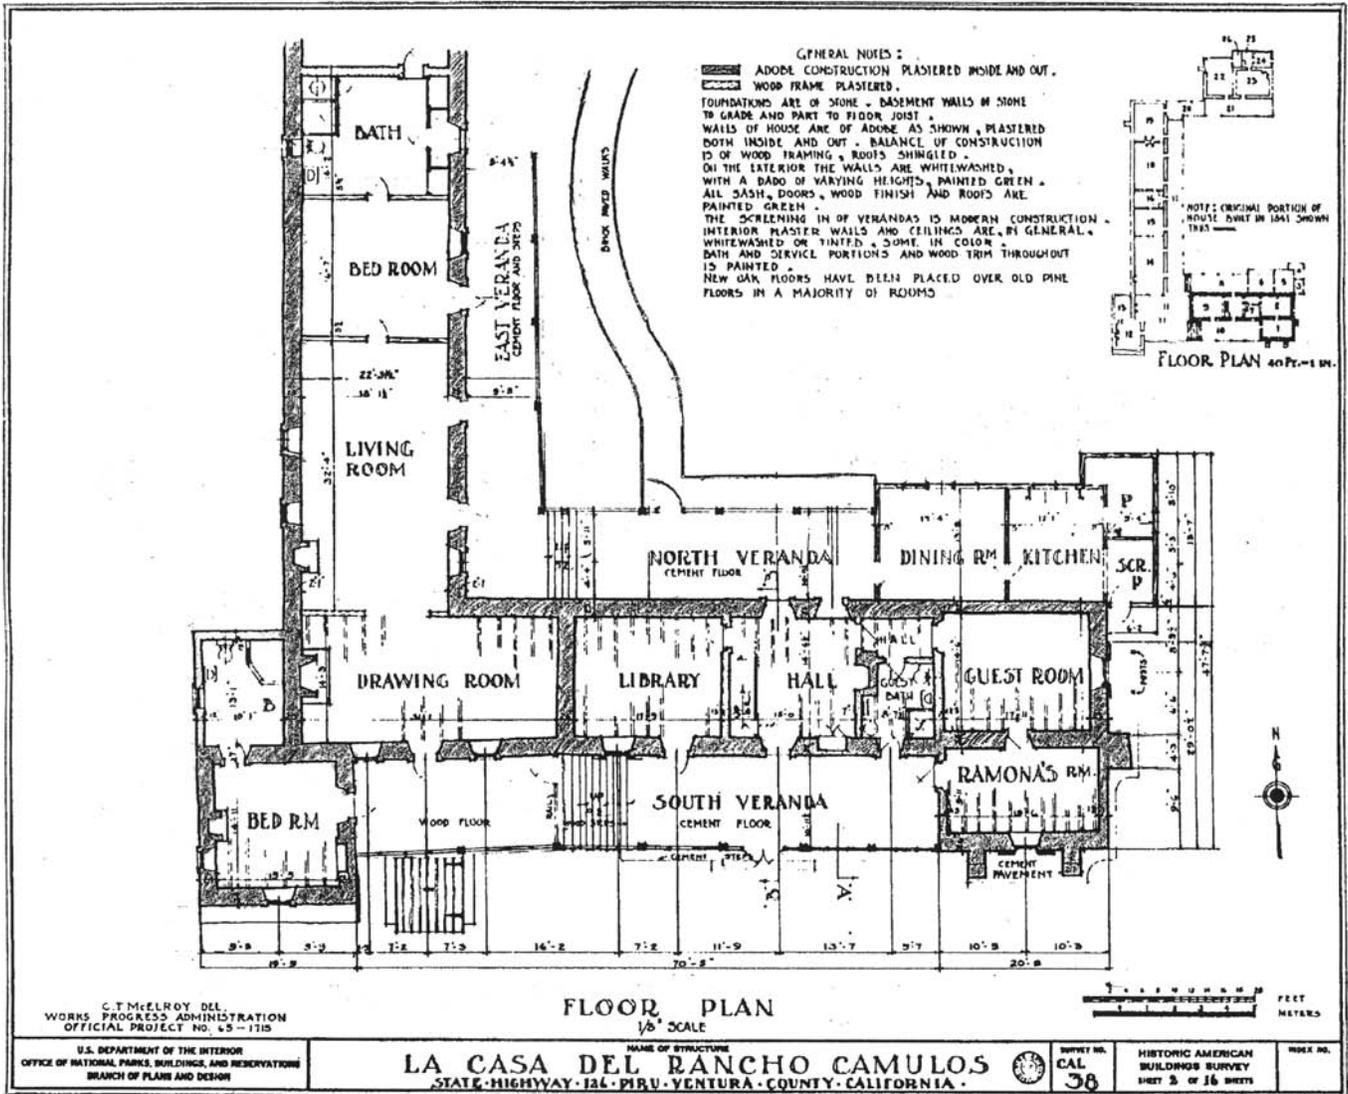
**Figura 8.3**  
 Plano de la construcción del Adobe Del Valle, Museo de Rancho Camulos, Piru, California (cortesía del Library of Congress, Prints and Photographs Division, Historic American Buildings Survey).

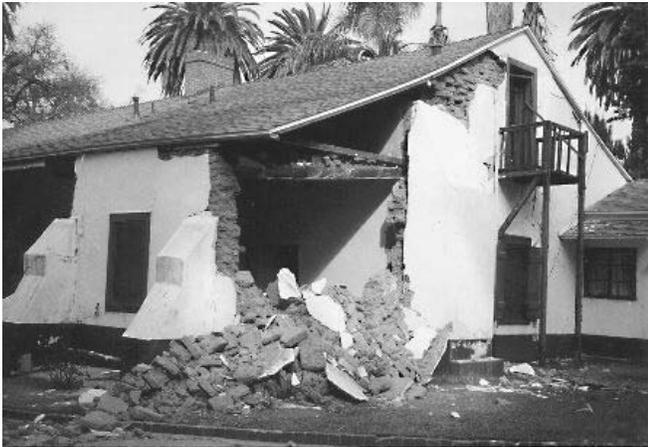
**Figura 8.5**

Colapso de muro en el cuarto de Ramona, edificio del Adobe Del Valle.

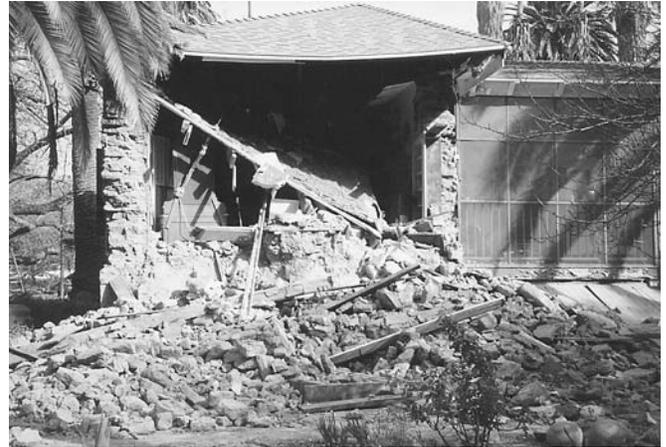
**Figura 8.6**

Colapso de muro en la habitación suroeste del edificio del Adobe Del Valle.
