Proyecto de Estabilización Sismorresistente

Ensayo de materiales y componentes
de la construcción de edificios
históricos de adobe de Perú

Informe de investigación

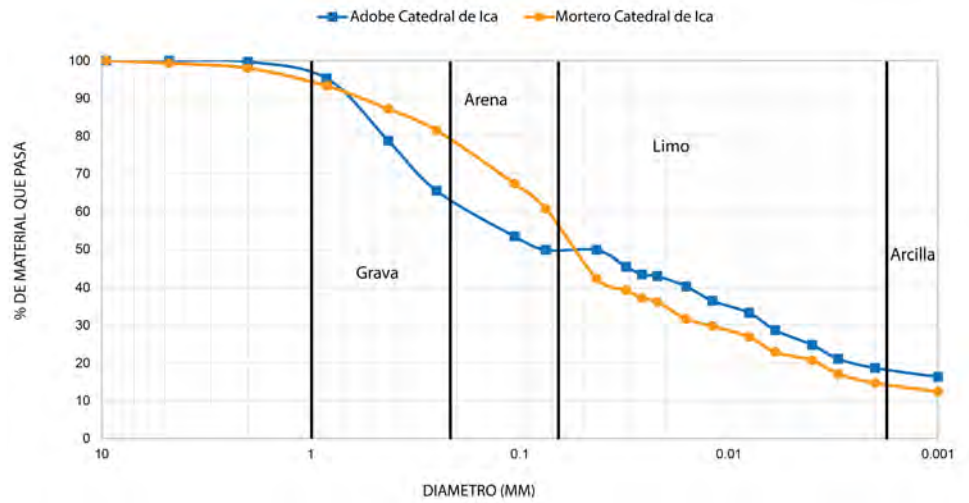
Curva granulométrica para la Catedral de Ica, que muestra el mortero de barro (naranja) y el adobe (azul).

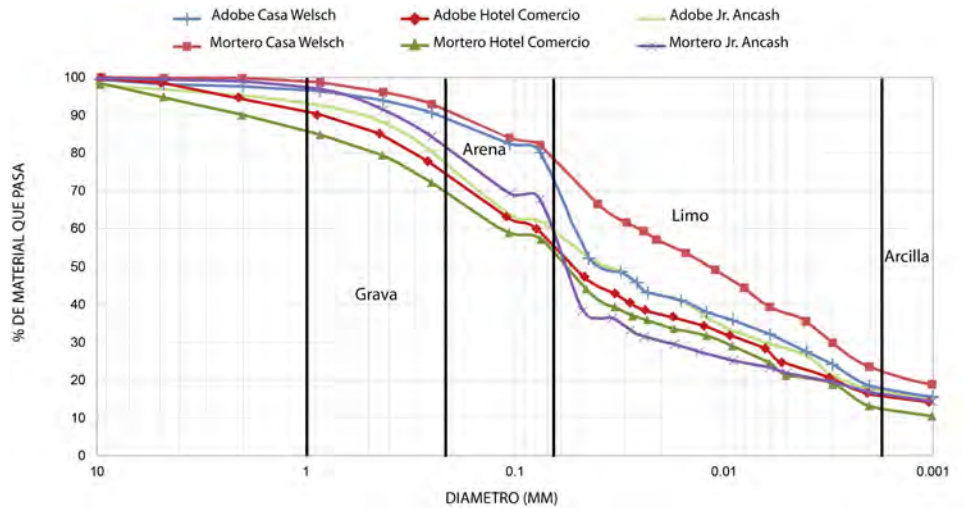
FIGURA 2.5.

Curvas granulométricas combinadas para la Casa Ancash, la Casa Welsch y el Hotel El Comercio.

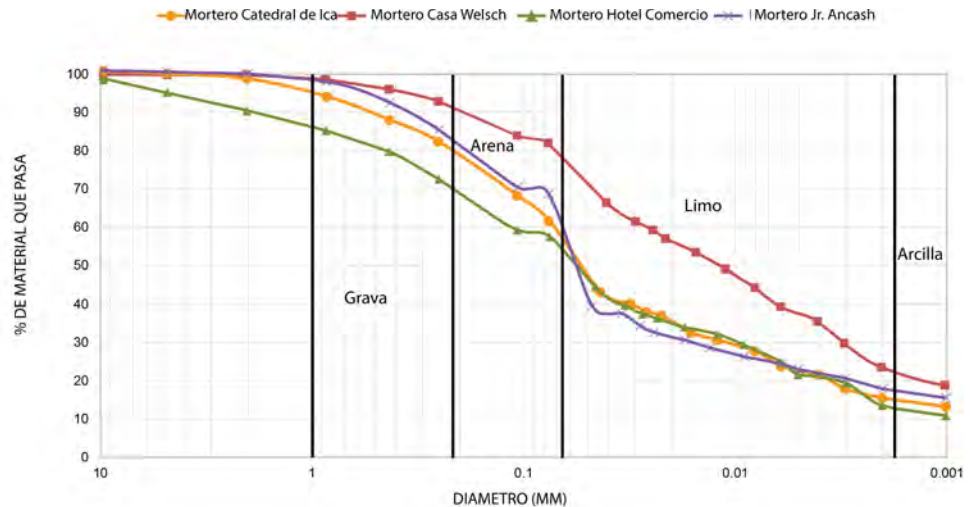
Curvas granulométricas combinadas para el suelo del mortero original.

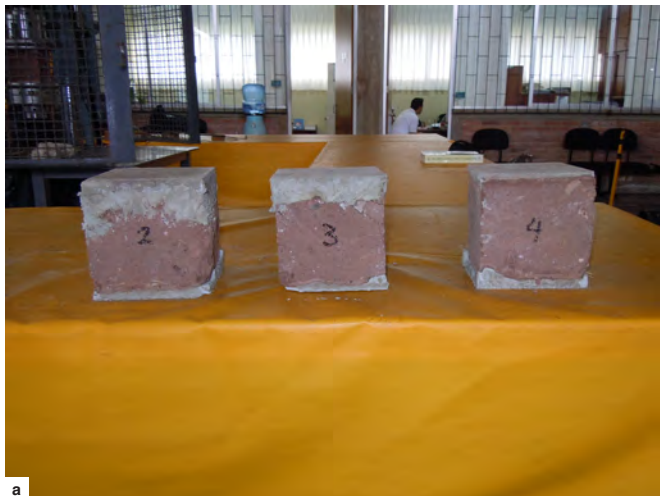
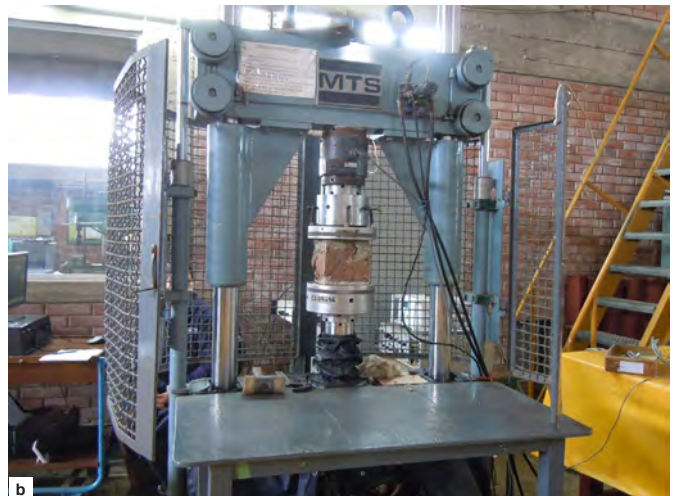
La resistencia a la compresión uniaxial de los bloques de adobe se probó en cubos de aproximadamente 10 × 10 × 10 cm (fig. 2.7). Los cubos fueron ensayados mediante una máquina de sistema de ensayo de materiales por control de desplazamiento (MTS, por sus siglas en inglés). Las partes superiores e inferiores de los cubos se cubrieron con una fina capa de yeso para asegurar una

superficie de ensayo nivelada. Los bloques se recogieron dentro de los edificios históricos, pero se desconoce su origen exacto, antigüedad y estado de deterioro. Los bloques de la Catedral de Ica se obtuvieron de una pila de escombros dentro de la catedral; los bloques del Hotel El Comercio se recogieron del área colapsada en la parte posterior del edificio. Un bloque de adobe se encontró en la sacristía de Kuñotambo. Ninguno de los bloques históricos de adobe contenía paja. La tabla 2.3 proporciona el número de ensayos realizados para cada edificio. Además, se debe tener en cuenta que fue necesario cortar los bloques de adobe para obtener muestras de ensayo relevantes, lo que pudo haber afectado los resultados. No se registró ninguna deformación.

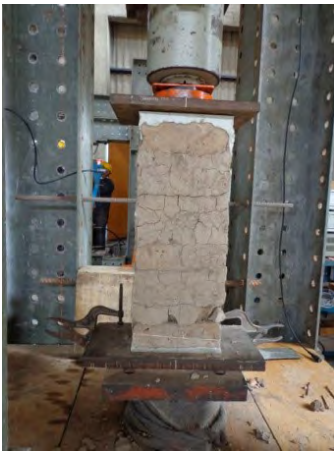
FIGURA 2.8. Ensayo de compresión en la pila de adobe. Se observan grietas verticales en las unidades y en el mortero.

El modo de falla para todos los especímenes fue un patrón de grietas verticales extendido a través de los bloques y el mortero, como se puede observar en la figura 2.8. Las pilas de la Catedral de Ica proporcionaron resultados consistentes (variación de menos del 10%), con una resistencia a compresión media de 0.46 MPa. La resistencia a compresión media de la mampostería del Hotel El Comercio fue de 0.39 MPa. La mampostería de los otros edificios de Lima tenía una resistencia a compresión de 0.39 a 0.76 MPa. En general, los valores obtenidos para las pilas de mampostería estuvieron en el mismo rango. El valor admisible de la resistencia a compresión en el Código de Adobe de Perú E-080 es de 0.2 MPa, mientras los valores de análisis experimentales para la mampostería de adobe nueva de Perú están entre 0.77 y 3.72 MPa (Vargas y Ottazzi 1981; Vargas, Bariola y Blondet 1983; Vargas et al. 1986).

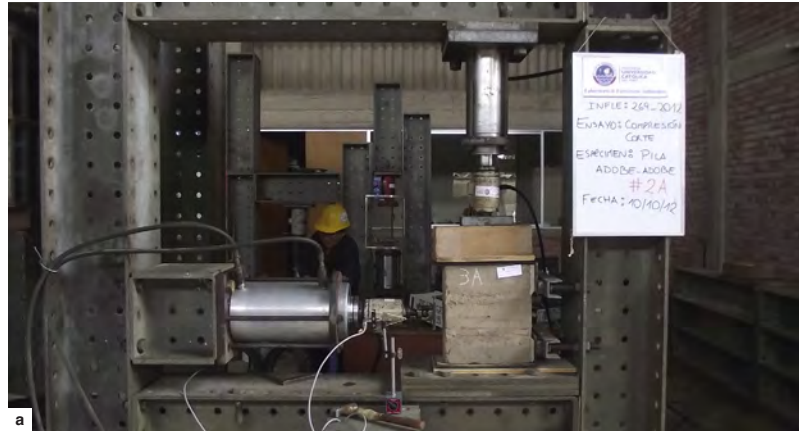
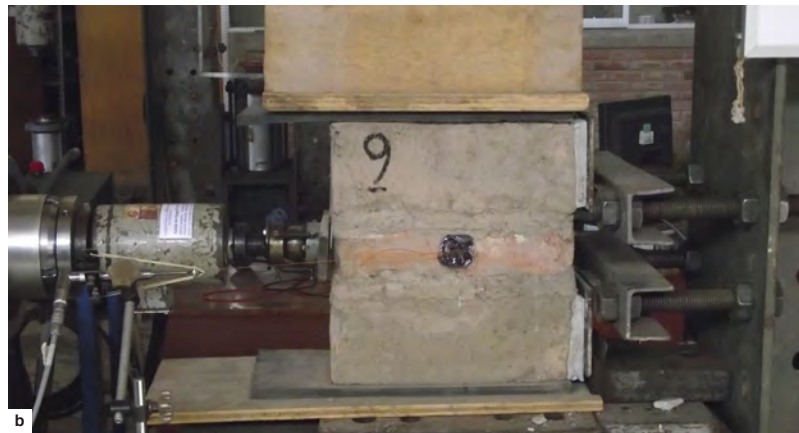
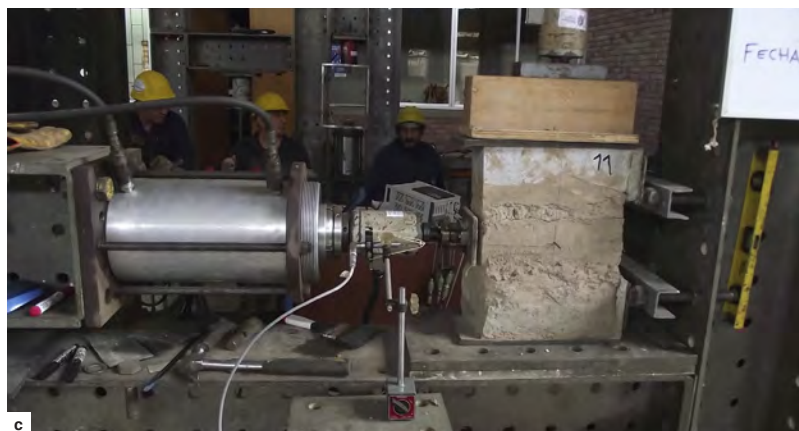
Ensayo de corte-compresión realizado en tres tipos de tripletes: (a) adobe/adobe; (b) adobe/ladrillo; (c) piedra/adobe.

de una fuerza horizontal ejercida en el bloque central hasta que ocurrió la falla (fig. 2.9). Se consideraron tres tipos de tripletes, todos los cuales utilizaron el mismo mortero de barro obtenido del suelo de la Catedral de Ica, mezclado con arena y paja (1 parte de arena, 3 partes de suelo, 1 parte de paja):

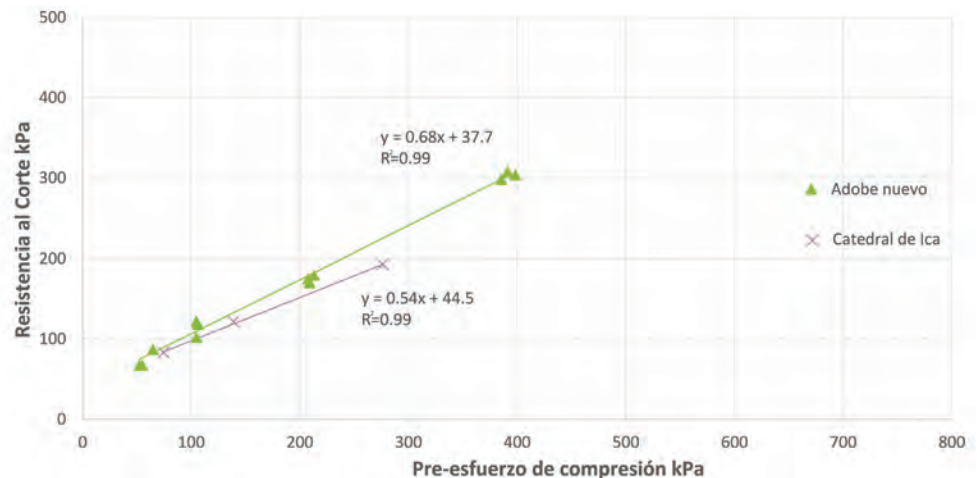
Gráfico que muestra la curva de corte-compresión para los tripletes de adobe/adobe.

Los ensayos de corte-compresión en los tripletes proporcionaron resultados consistentes que permiten estimaciones claras a realizarse a partir de la cohesión y del ángulo de fricción de la mampostería. Los bloques de adobe/adobe y adobe/ladrillo exhibían un patrón de falla similar: un deslizamiento en la interfaz entre el mortero de barro y el adobe. Esto se refleja en los valores obtenidos para cohesión y ángulo de fricción, que son similares. Los valores de cohesión y ángulo de fricción para la mampostería nueva de adobe son de 38 kPa y de 34.38 grados, respectivamente. Los especímenes con material histórico de la Catedral de Ica poseen un valor de cohesión de 45 kPa y un ángulo de fricción de 28.65 grados. Los valores de cohesión y ángulo de fricción obtenidos para los tripletes de adobe/ladrillo fueron de 38 kPa y de 36.67 grados, respectivamente; estos son casi idénticos a los valores obtenidos para la mampostería nueva de adobe/adobe. Se puede notar además que las líneas de regresión se ajustan a las muestras extremadamente bien, con valores R^2 del 98% y más altos (fig. 2.10, 2.11).

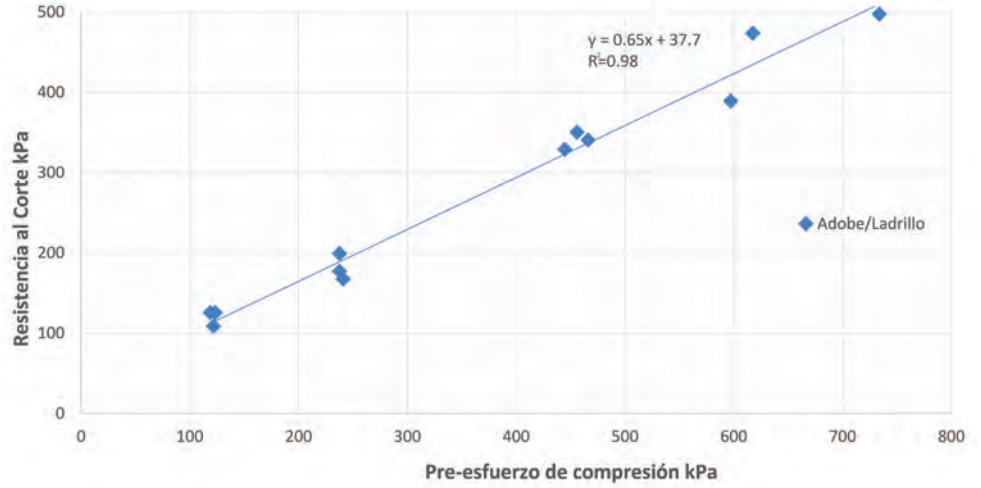
FIGURA 2.11.
Gráfico que muestra la curva de corte-compresión para los tripletes de adobe/ladrillo.

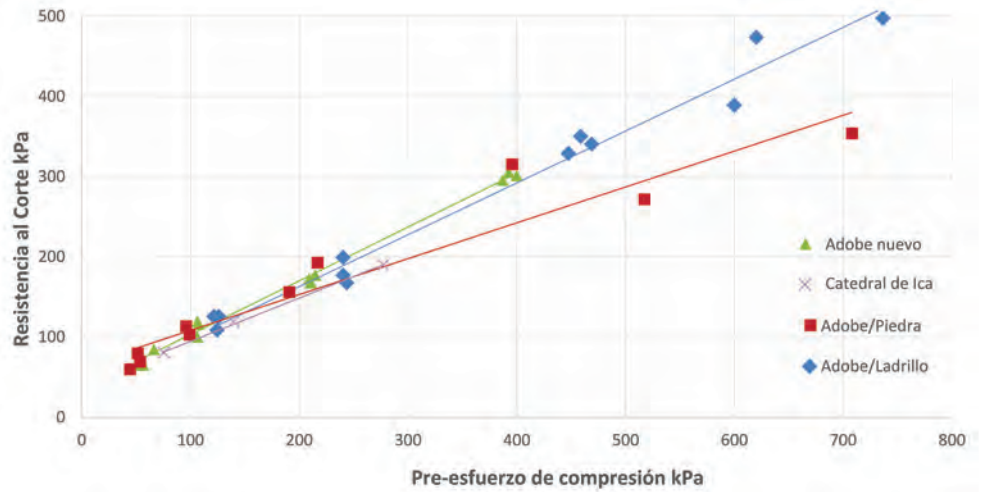
FIGURA 2.13.
Gráfico que muestra la comparación de los resultados para todos los tripletes.

Los tripletes de adobe/piedra fallaron en la interfaz entre el adobe y la piedra, lo que generó valores de cohesión y ángulo de fricción de 65 kPa y de 25.78 grados, respectivamente. Este ángulo de fricción de la mampostería de adobe/piedra es de esta manera inferior al observado en las interfaces de adobe/adobe y adobe/ladrillo porque la interfaz de falla ya no se encuentra entre el adobe y el mortero de barro sino a lo largo del mortero de barro y la piedra. La adherencia inferior del mortero de barro respecto de la piedra, comparada con el adobe o el ladrillo, se puede explicar a través de la baja porosidad de la piedra. También se puede observar en la figura 2.12 que la curva de regresión no coincide con los puntos de datos para la interfaz de mortero de barro-adobe, mayormente debido a los valores bajo una compresión previa más alta que distorsiona el trazado. Ignorar estos puntos de datos podría conducir a un valor de cohesión inferior más realista, como el observado para otros tripletes (fig. 2.13).

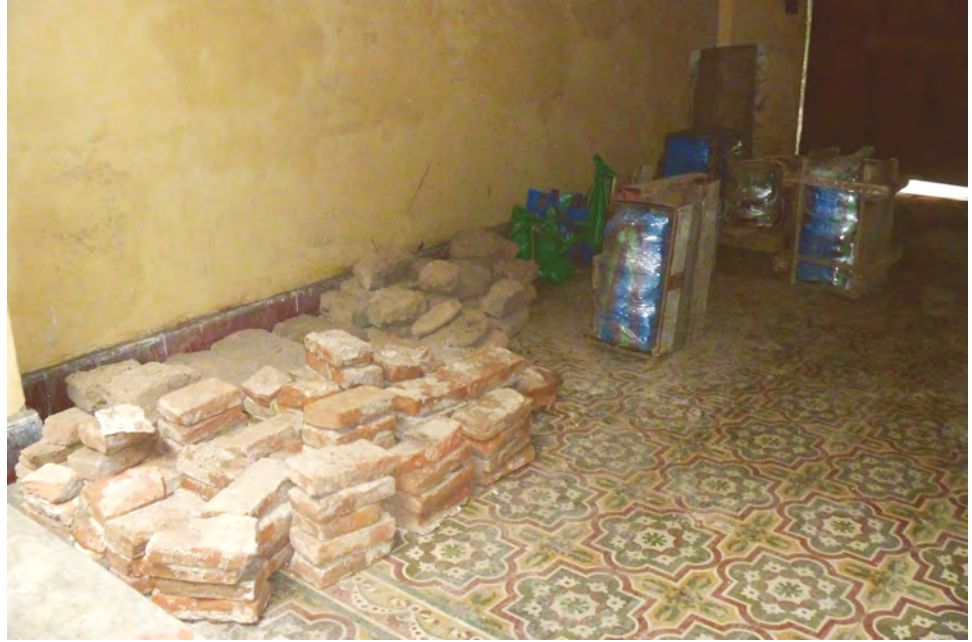
Bloques de ladrillo del Hotel El Comercio usados en el ensayo de resistencia a la compresión.

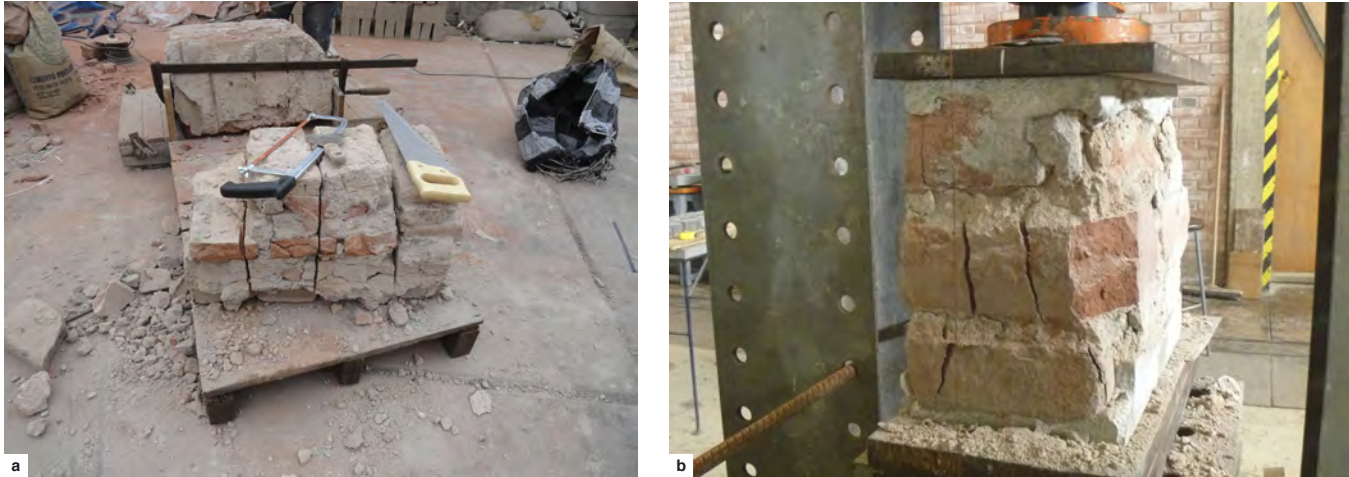
FIGURA 2.15.

Pila de ladrillo (a) recortada de una parte del muro de mampostería; pila de ladrillo (b) extraída del Hotel El Comercio para ensayo de compresión axial.

ladrillo, lo que daba como resultado una compresión baja (fig. 2.15). El código peruano E-070 para mampostería establece que la resistencia a la compresión de las pilas con mortero de cemento varía entre 3.5 y 11.0 MPa en función del tipo de ladrillo, lo cual es consistente con los resultados obtenidos. El módulo de elasticidad de las pilas de mampostería histórica no se pudo medir exactamente, dado que las mediciones variaron de 38 a 199 MPa (más del 500%). El módulo de elasticidad de las nuevas pilas de ladrillo construidas fue de 558 MPa.

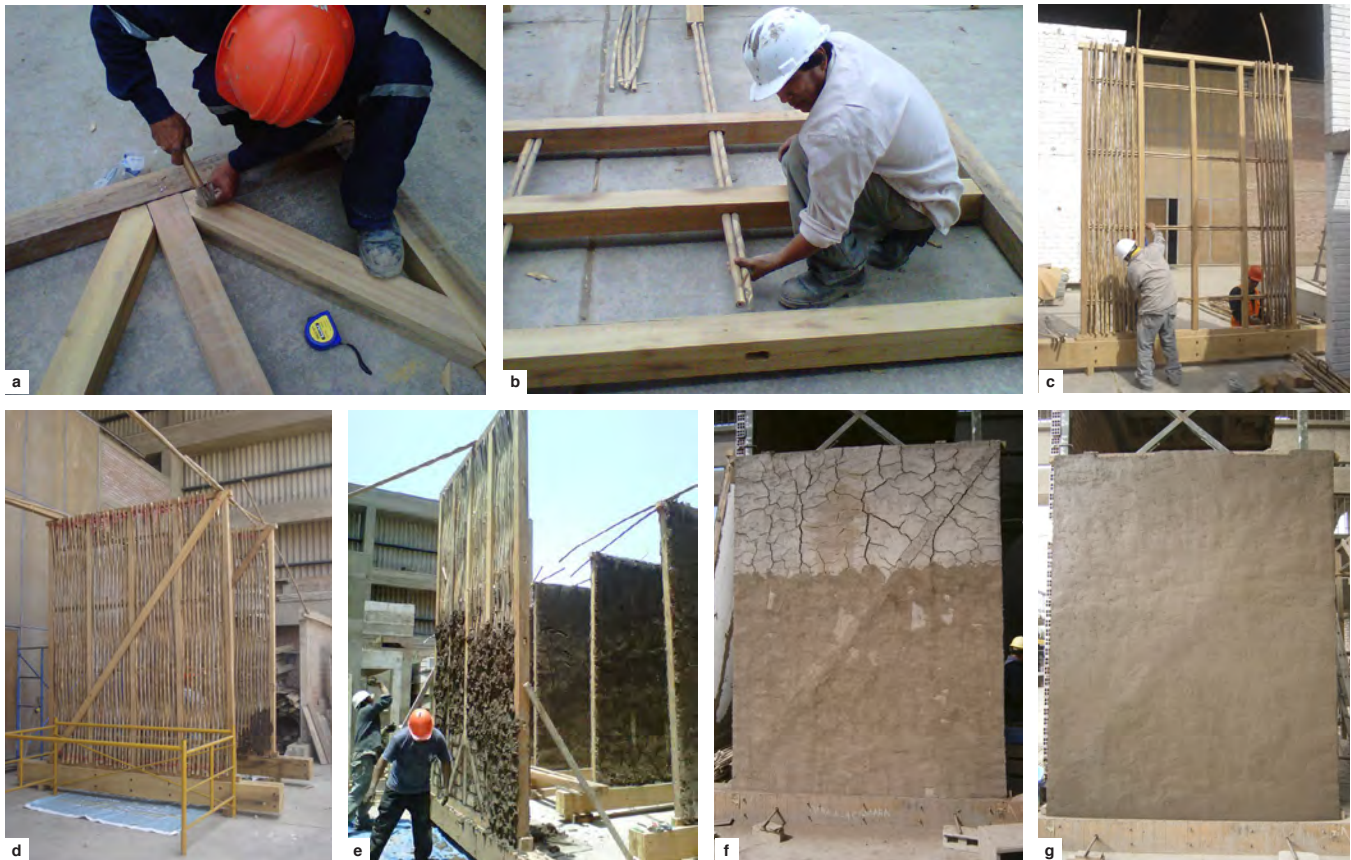
FIGURA 4.7.
Construcción de un panel nuevo de quincha para ensayo: (a) sujeción de la citara (elemento diagonal en el zócalo), representativa de la estructura del segundo piso (MA); (b) inserción de las cañas transversales en los postes; (c, d) construcción del panel del tercer piso (MB) con elemento de madera diagonal; (e) relleno del panel (MA) con mortero de barro; (f) panel de quincha que muestra el agrietamiento por contracción en la primera capa del revoco de barro; (g) panel de quincha después de la aplicación de una segunda capa de revoco de barro.

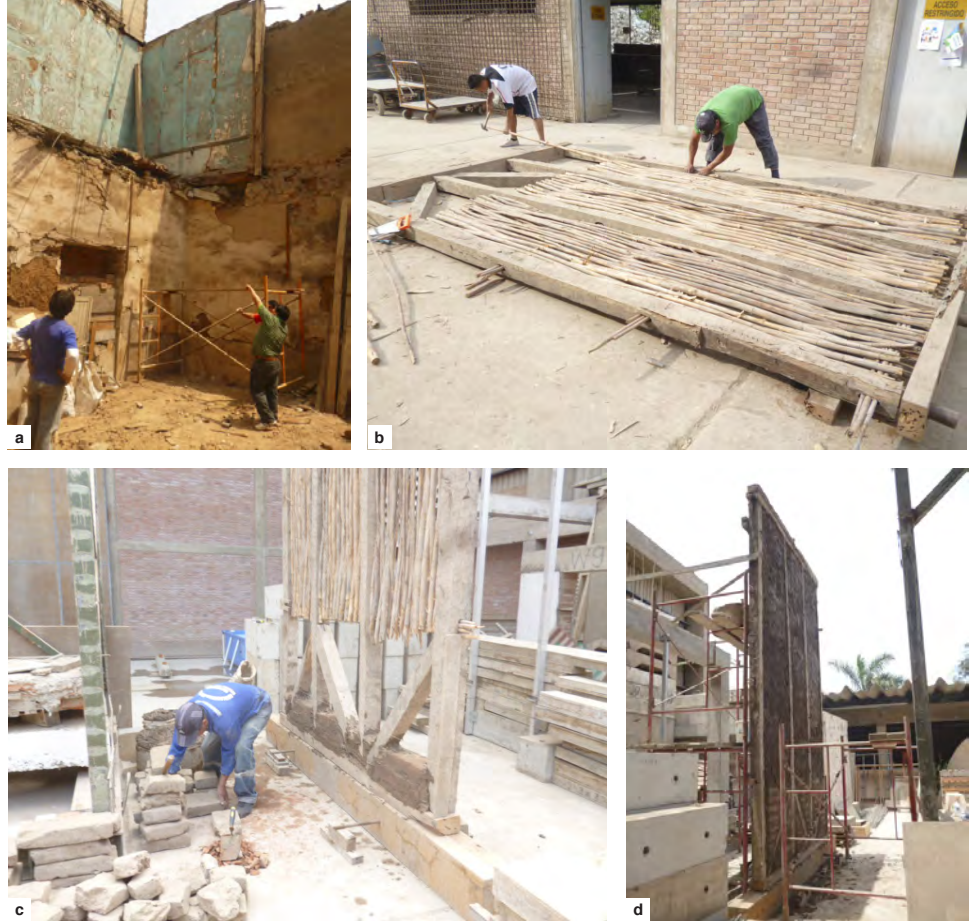
Preparación del panel de quincha original para ensayo: (a) panel de quincha original en la ubicación existente (segundo piso del Hotel El Comercio); (b) reconstrucción del panel; (c) inserción de relleno de mampostería en la base de la citara; (d) panel antes del acabado de revoque de barro, con mortero de barro sobre las cañas y relleno total en el zócalo.

mortero de barro de una pulgada de espesor para el panel de quincha original; para los seis paneles de quincha nuevos, todo el relleno de mampostería consistió en bloques de adobe nuevos. La figura 4.7 muestra el proceso de construcción de los paneles de quincha recién construidos. El panel de quincha original se desmanteló y reconstruyó en el laboratorio, como se detalla en la figura 4.8.

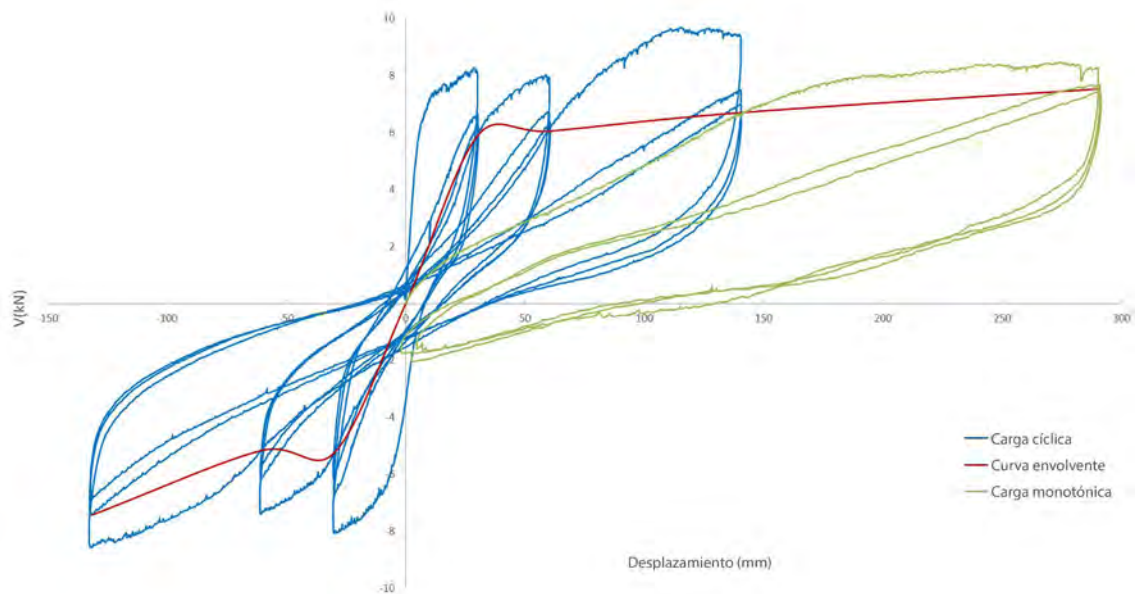
FIGURA 4.10.
Gráfico que muestra la curva de histéresis del ensayo del panel de muestra original (carga monotónica).

Los ciclos de histéresis para el panel bajo carga cíclica se muestran en la figura 4.10. Cada valor máximo del ensayo corresponde a un ciclo de histéresis asociado con los desplazamientos que se muestran en la tabla 4.3. La curva envolvente (naranja) muestra que la capacidad lateral máxima obtenida antes del ingreso al rango inelástico es de 7.17 kN. La mayor fuerza lateral medida es 9.53 kN. La deformación máxima en el rango elástico es aproximadamente 9.8 mm cuando el desplazamiento forzado es 150 mm. Debido a la aplicación del desplazamiento monotónico unidireccional de 290 mm, las grietas se ensancharon y se desprendieron partes de barro en las vigas superiores e inferiores, así como en los postes (fig. 4.11). La parte inferior izquierda de la pared se levantó 7 cm.

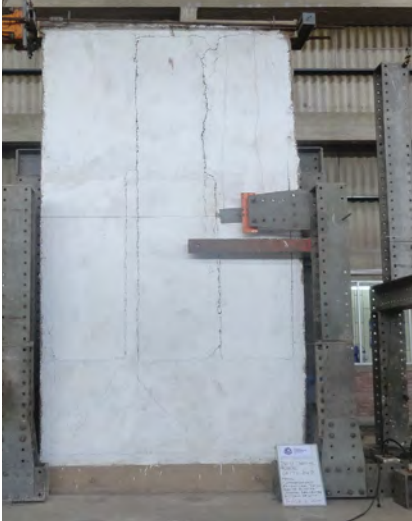
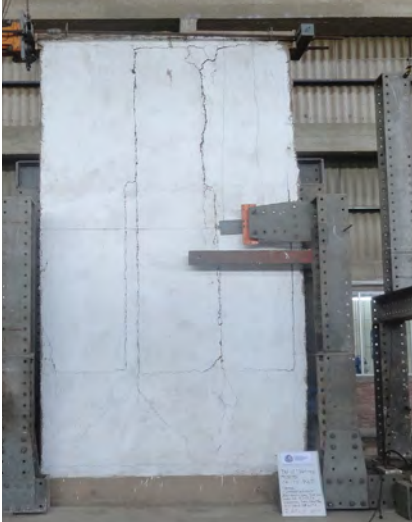
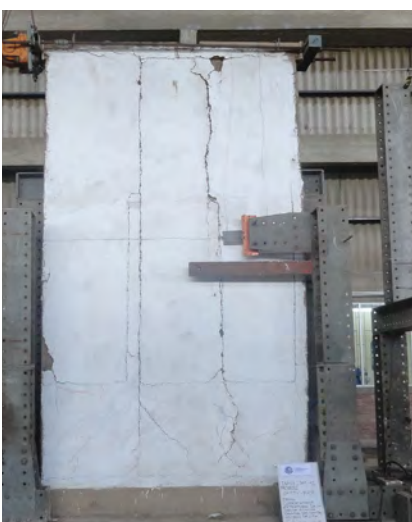
Panel original	Descripción
Fase 1 – Máx. D = 30mm

Aparecieron grietas cerca de la posición de los postes y la viga superior, debido al agrietamiento del barro seco. Solo se detectaron grietas pequeñas.
Fase 2 – Máx. D = 60mm

Se incrementó el ancho de las grietas observadas en la primera fase cerca de los elementos de madera. También aparecieron grietas en los puntales en el nivel de la citara.
Fase 3 – Máx. D = 140mm

El ancho de las grietas existentes continuó aumentando. Además, se observó un pequeño desprendimiento de barro en la parte superior del muro junto al segundo poste de la izquierda. Se observó un alzamiento de 1 cm en la parte inferior derecha y de 2 cm en la parte inferior izquierda de la base del muro.

El panel original del Hotel El Comercio mostró un agrietamiento en los postes y las columnas, así como un alzamiento de la base de la pared de 1 a 2 cm, pero no se identificaron signos de daño estructural durante los ensayos.

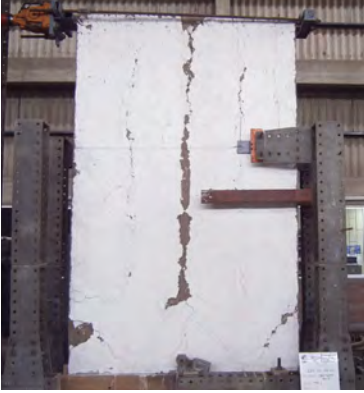
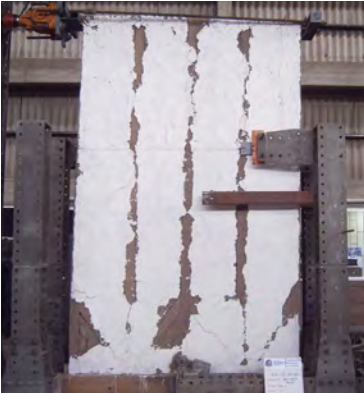
FIGURA 4.13.
Descripción del panel MA del Hotel
El Comercio después del ensayo
con diferentes cargas.

El daño debido a la carga cíclica en el panel con citara se limita al deterioro del acabado del revoque de barro y al desarrollo de grietas en el relleno de mampostería de la citara. Debido a este agrietamiento de la citara, la rigidez lateral se reduce en cada ciclo. La espiga en la base del poste también salió de la caja (consulte la fig. 4.14 anterior) debido al movimiento hacia adelante y hacia atrás, pero la unión no falló. En conclusión, el ensayo no mostró la falla de ningún elemento estructural.
Fase 2 – Máx. D = 100mm

Los paneles de quincha con citara mostraron un patrón de daños similar al panel original: grietas concentradas cerca de los elementos de madera que se ensancharon con el incremento del desplazamiento. Cuando ocurrió el desplazamiento máximo, la espiga se levantó de la caja.

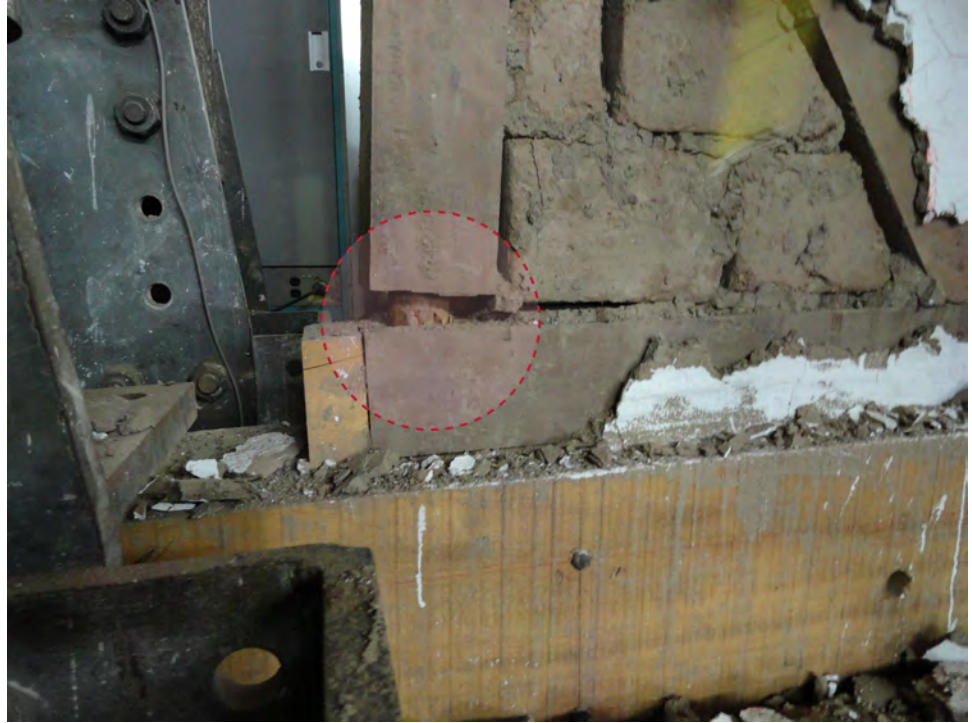
Imagen que muestra la espiga levantándose de la caja (círculo rojo) en el desplazamiento horizontal máximo del espécimen MA.

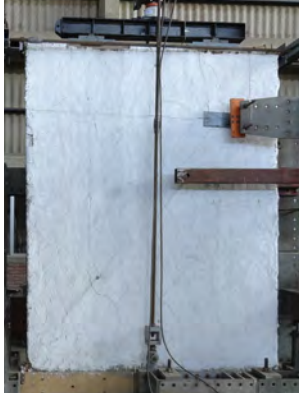
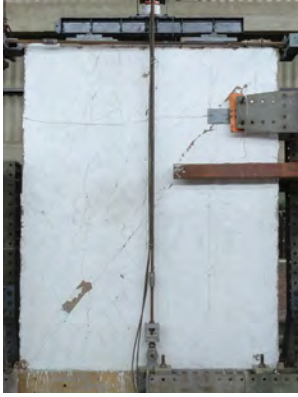
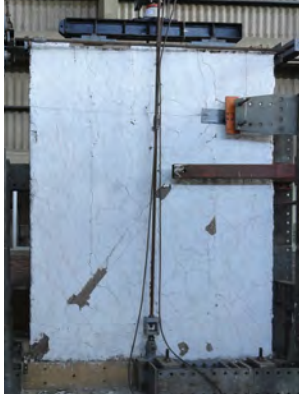
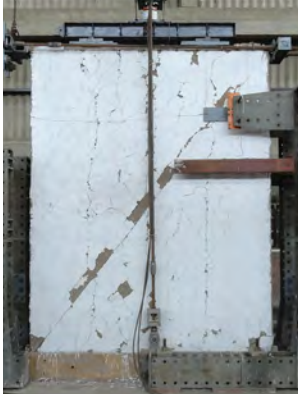
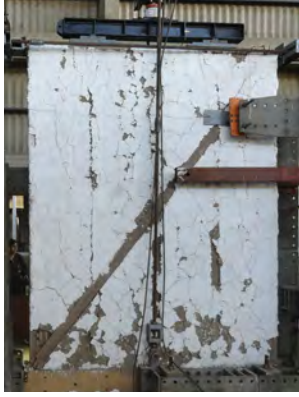
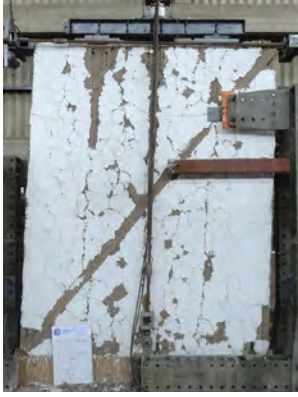
MB3	MB4	Descripción
Fase 1 – Despl. = 25mm D/H = 0.0078

Aparecieron algunas grietas en la sección superior del panel debido a la aplicación de la carga vertical. También aparecieron grietas en la diagonal de madera y en la base. Nota: En estos paneles, la diagonal estaba en el frente.
Fase 2 – Despl. = 50mm D/H = 0.0156

Se formaron grietas en los postes y en la diagonal de madera, distribuidas por todo el panel. Las espigas inferiores comenzaron a levantarse de las cajas. Las uniones con clavos de la diagonal comenzaron a desprenderse.
Fase 3 – Despl. = 100mm D/H = 0.0313

El revoque se desprendió en los postes y en la diagonal. Aumentaron las grietas y las espigas se levantaron 1 cm de las cajas inferiores. La diagonal de madera se desprendió casi totalmente de los extremos, y los clavos de las uniones intermedias comenzaron a doblarse.
Fase 4 – Despl. = 140mm D/H = 0.0438

En esta etapa, ocurrió un desprendimiento severo del revoque y del relleno de barro cerca de la diagonal. La diagonal de madera se rompió en ambos extremos, y los clavos de las uniones intermedias se doblaron más aún. Las espigas inferiores se levantaron 3 cm de las cajas en cada ciclo de carga y descarga.

Los especímenes MB1 a MB6 se agrietaron principalmente en las ubicaciones de los elementos de madera, tal como se observó en los otros paneles de quincha. No obstante, dado que estos elementos también tienen elementos de madera diagonales, se observaron grietas adicionales en estas diagonales (consulte la descripción detallada de cada panel en las figs. 4.15 a 4.17). Además, la unión del elemento diagonal con el resto de la estructura falló, lo que disminuyó la rigidez de los paneles, como se refleja en las curvas de histéresis (fig. 4.18).

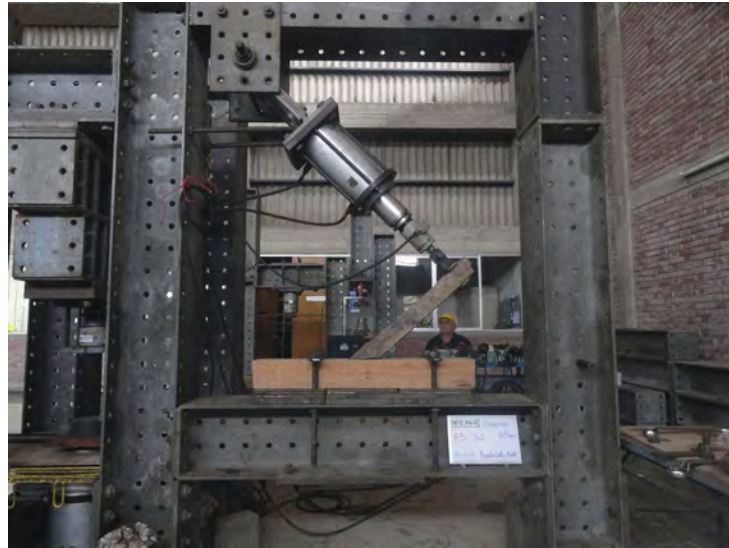
FIGURA 5.5.
Configuración del ensayo para la unión clavada entre el poste y la riostra diagonal.

(*Cedrelinga catanaeformis*), de la misma clase maderera tipo C especificada en el código peruano. Se recogieron piezas originales de madera de huarango en buenas condiciones del material que colapsó en la Catedral de Ica y se usaron en los ensayos. La diagonal se unió a la base con un clavo original. El ensayo se realizó de manera cíclica, controlando el desplazamiento y midiendo la fuerza. La fuerza se aplicó en el extremo de la diagonal, perpendicular a su eje. Los tres especímenes se probaron en tres fases de desplazamiento máximo de 20, 40 y 80 mm, respectivamente. Se realizaron tres ciclos para cada fase. La configuración del ensayo se muestra en las figuras 5.5 y 5.6.

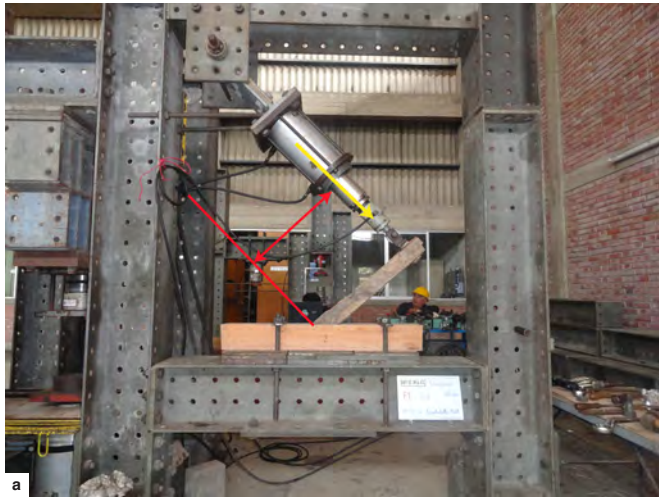
FIGURA 5.8.

(a) Dirección de F (flecha amarilla) y distancia al centro de rotación (flecha roja doble). (b) Detalle que muestra la rotación de la diagonal a la distancia, (c) desde el centro cuando la fuerza de tracción (línea amarilla discontinua) está actuando.

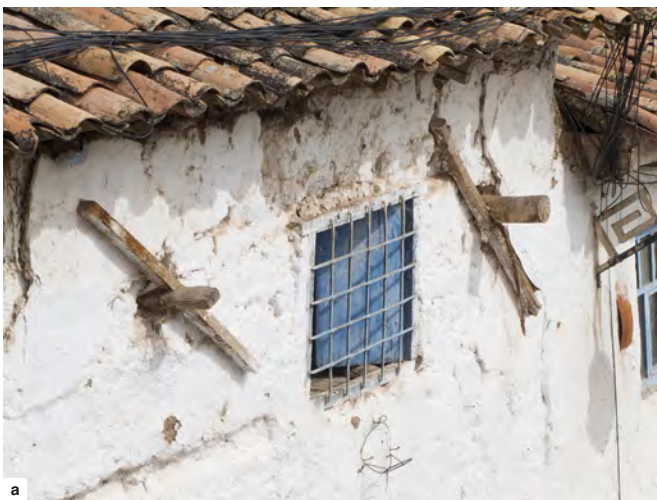
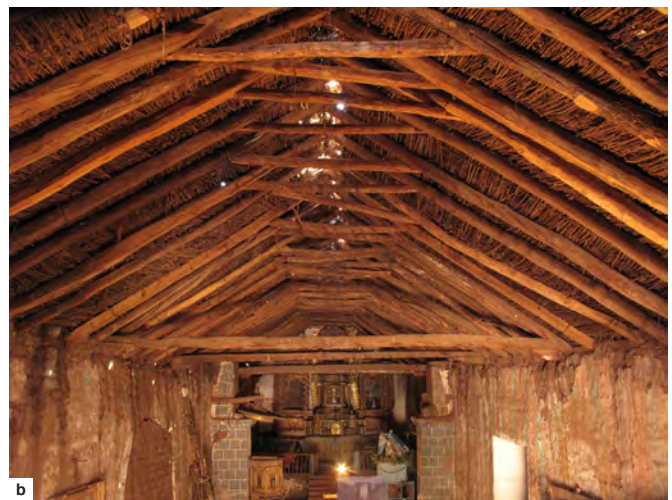
FIGURA 6.1.

(a) Vigas de amarre tal como se ven en el muro exterior de una casa en Cuzco. (b) Vigas de amarre visibles en el nivel del techo dentro del Templo de Kuñotambo.

El anclaje de las vigas de amarre a los muros de adobe suele ser un factor crítico a la hora de determinar la eficacia de las vigas (fig. 6.1). Por lo tanto, el objetivo de los ensayos de tracción es entender el comportamiento de un sistema de viga de amarre y llave de anclaje que está unido a un muro de mampostería de ladrillo sin cocer (como sustituto de los bloques de adobe). Los ensayos se

Antes del programa de ensayo en el laboratorio, se llevó a cabo un estudio de campo en el área de Cuzco, en Perú, para identificar las dimensiones, los detalles y materiales de construcción usados típicamente para las vigas de amarre. En el centro histórico de Cuzco, el espesor de los muros de adobe varía entre 0.60 y 1.20 m en las casas, y entre 1.00 y 2.00 m en las iglesias. En las casas, las vigas de amarre suelen tener un diámetro de 15 cm y se pueden encontrar en el nivel del techo, así como entre el primer y segundo piso de las casas de dos pisos. En las iglesias, el diámetro de la sección transversal de la viga de amarre es de entre 20 y 25 cm. El espaciado entre las vigas de amarre varía entre 2 y 5 m, y las llaves de anclaje suelen ser de 50 cm de largo y 10 cm de diámetro.

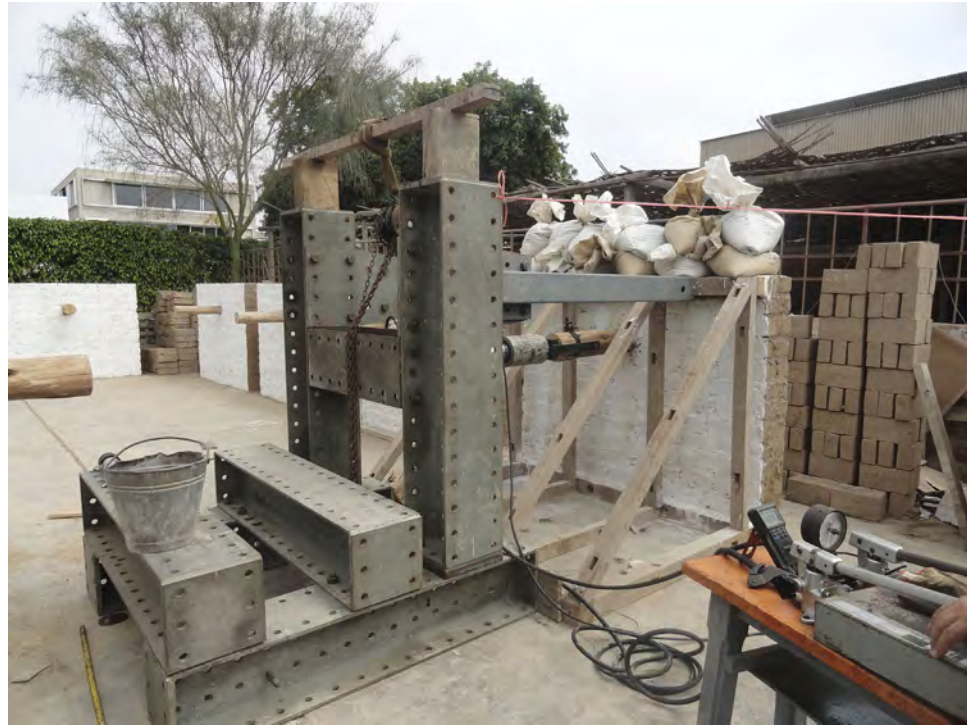
Fotografía de la configuración del ensayo, que muestra la aplicación de la carga vertical en una muestra del muro del ensayo.

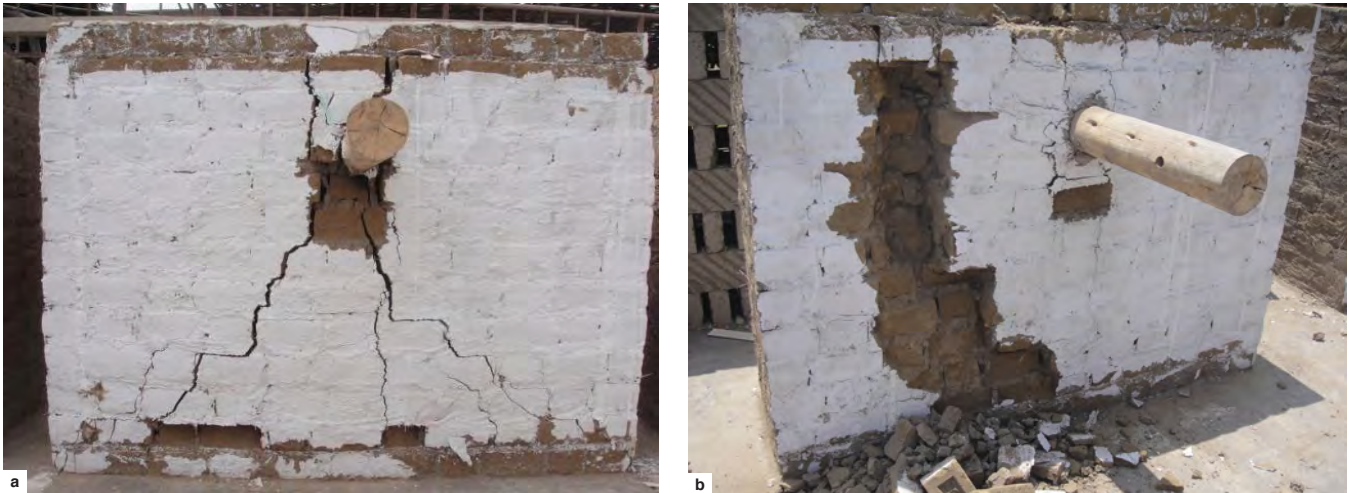
FIGURA 6.8.

Fotografías de los especímenes de pared (a) M5 y (b) M8, que muestran el modo de falla debido al cortante por punzonamiento de la viga de amarre a través de la mampostería.

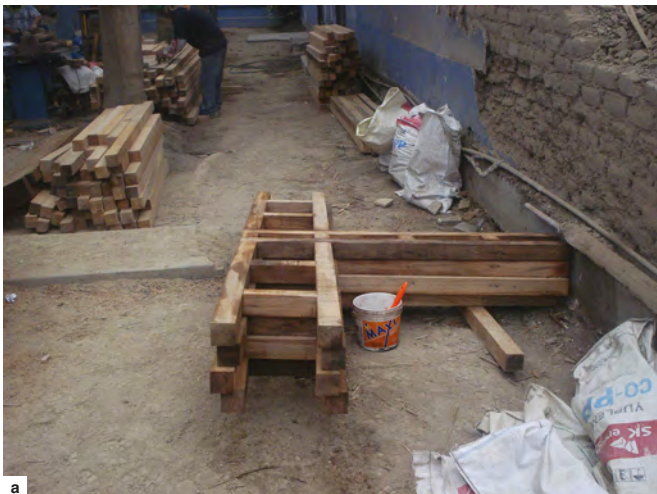
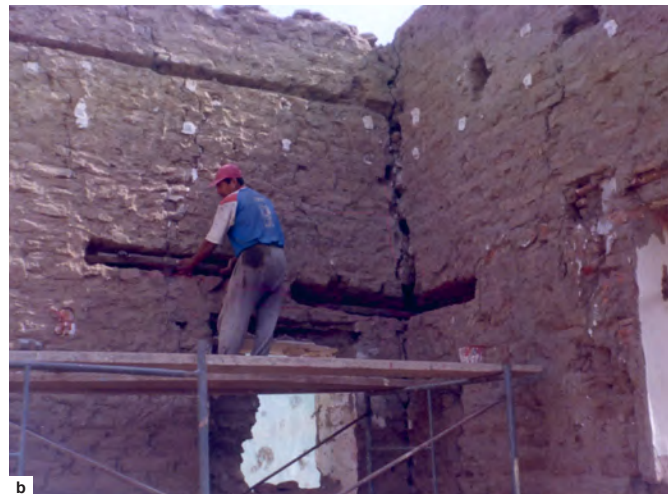
FIGURA 6.10.

(a) Conjunto del esquinero de madera; (b) trabajador instalando un esquinero en el muro.

Los esquineros son elementos de madera que se emplean en diferentes alturas de los muros perpendiculares para unirlos. Es común que se produzcan grietas entre los muros ortogonales debido a las diferencias en el movimiento fuera del plano y en el plano; en consecuencia, los esquineros se instalan para permitir que los miembros trabajen juntos (fig. 6.10).

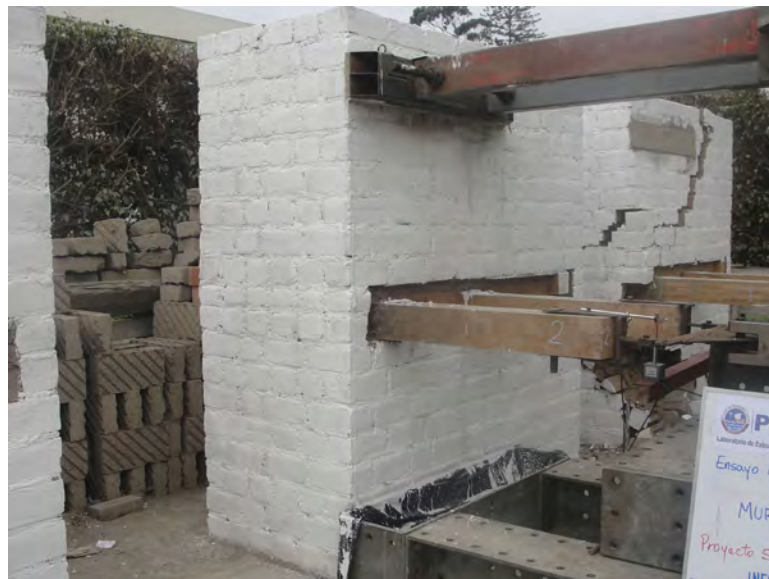
FIGURA 6.12.
Configuración completa del ensayo del esquinero.

Para el ensayo fueron necesarios seis muros de mampostería con esquineros embebidos. Estos muros se construyeron con el mismo tipo de ladrillos sin cocer que se usaron para las vigas de amarre (dimensiones 90 × 115 × 205 mm, resistencia a la compresión 2 MPa). La composición del mortero fue de 1 parte de suelo, 1/4 parte de arena y 1/20 parte de paja. La especie maderera usada fue el tornillo (*Cedrelinga catenaeformis*). Las uniones se realizaron semitraslapadas con clavos. Para ver una fotografía de la configuración completa del ensayo, consulte la figura 6.12.

de 2 kN/min mediante un gato hidráulico hasta la falla. Se restringió el desplazamiento de las partes superior e inferior del muro, simulando una viga cadena o un esquinero superior arriba y abajo del esquinero. Se instalaron LVDTs para registrar el desplazamiento del conjunto de madera.

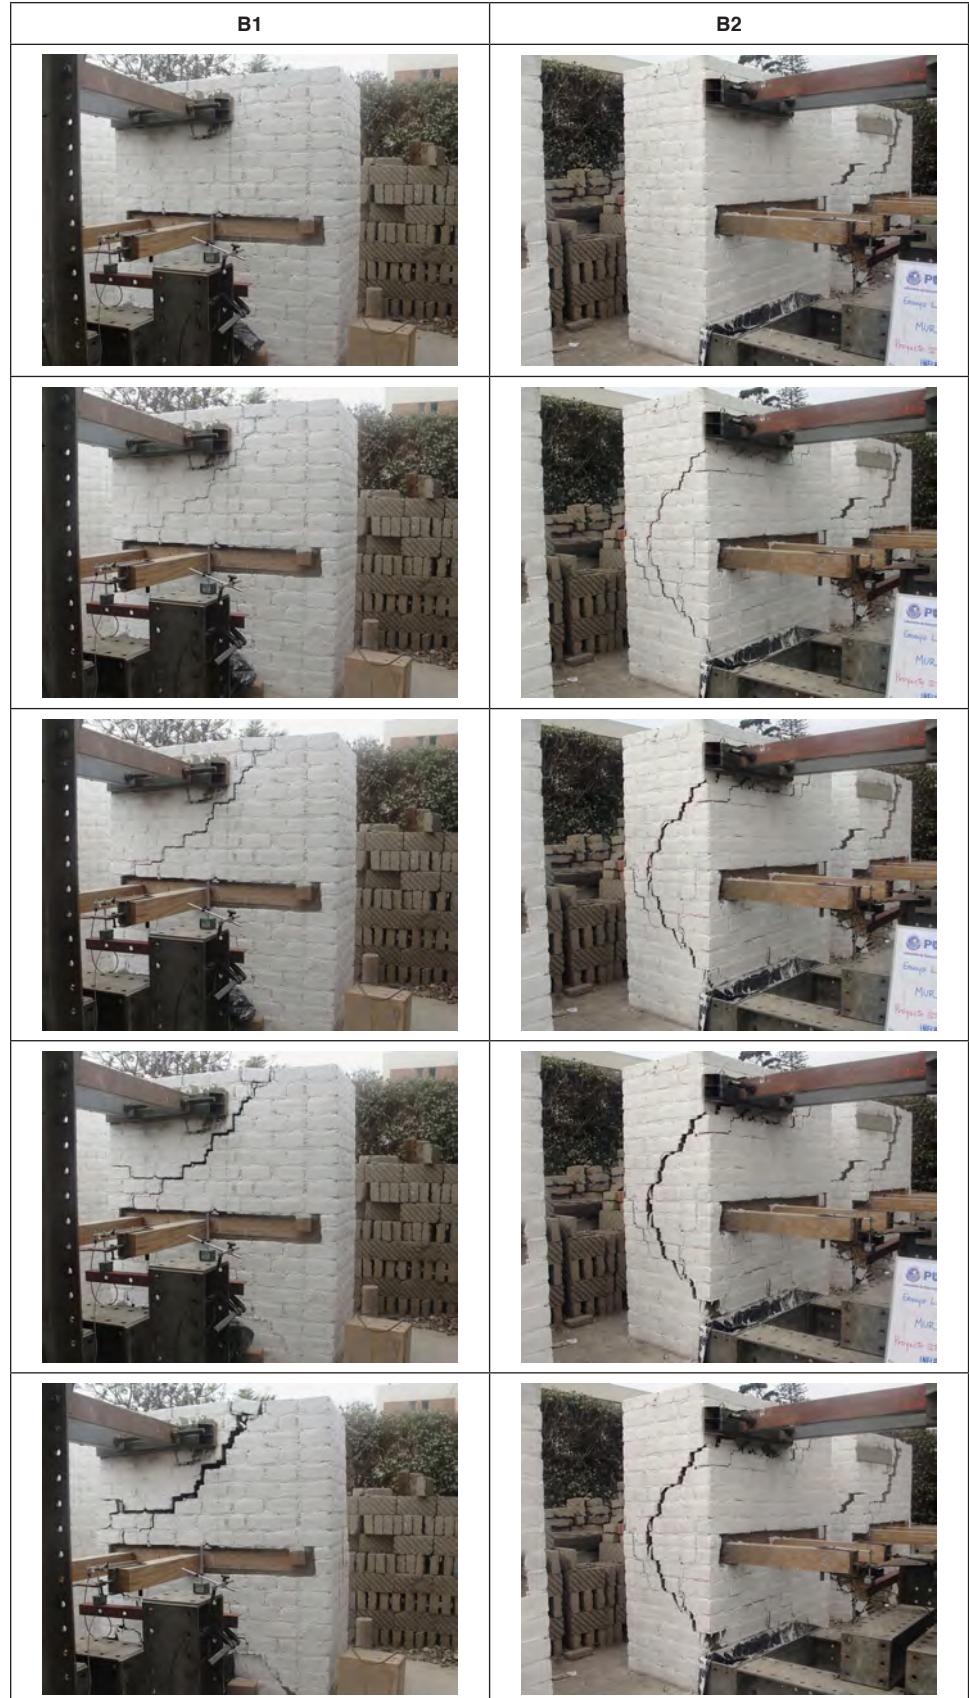
FIGURA 6.19.
Propagación de grietas durante
los ensayos de los especímenes
tipo B.

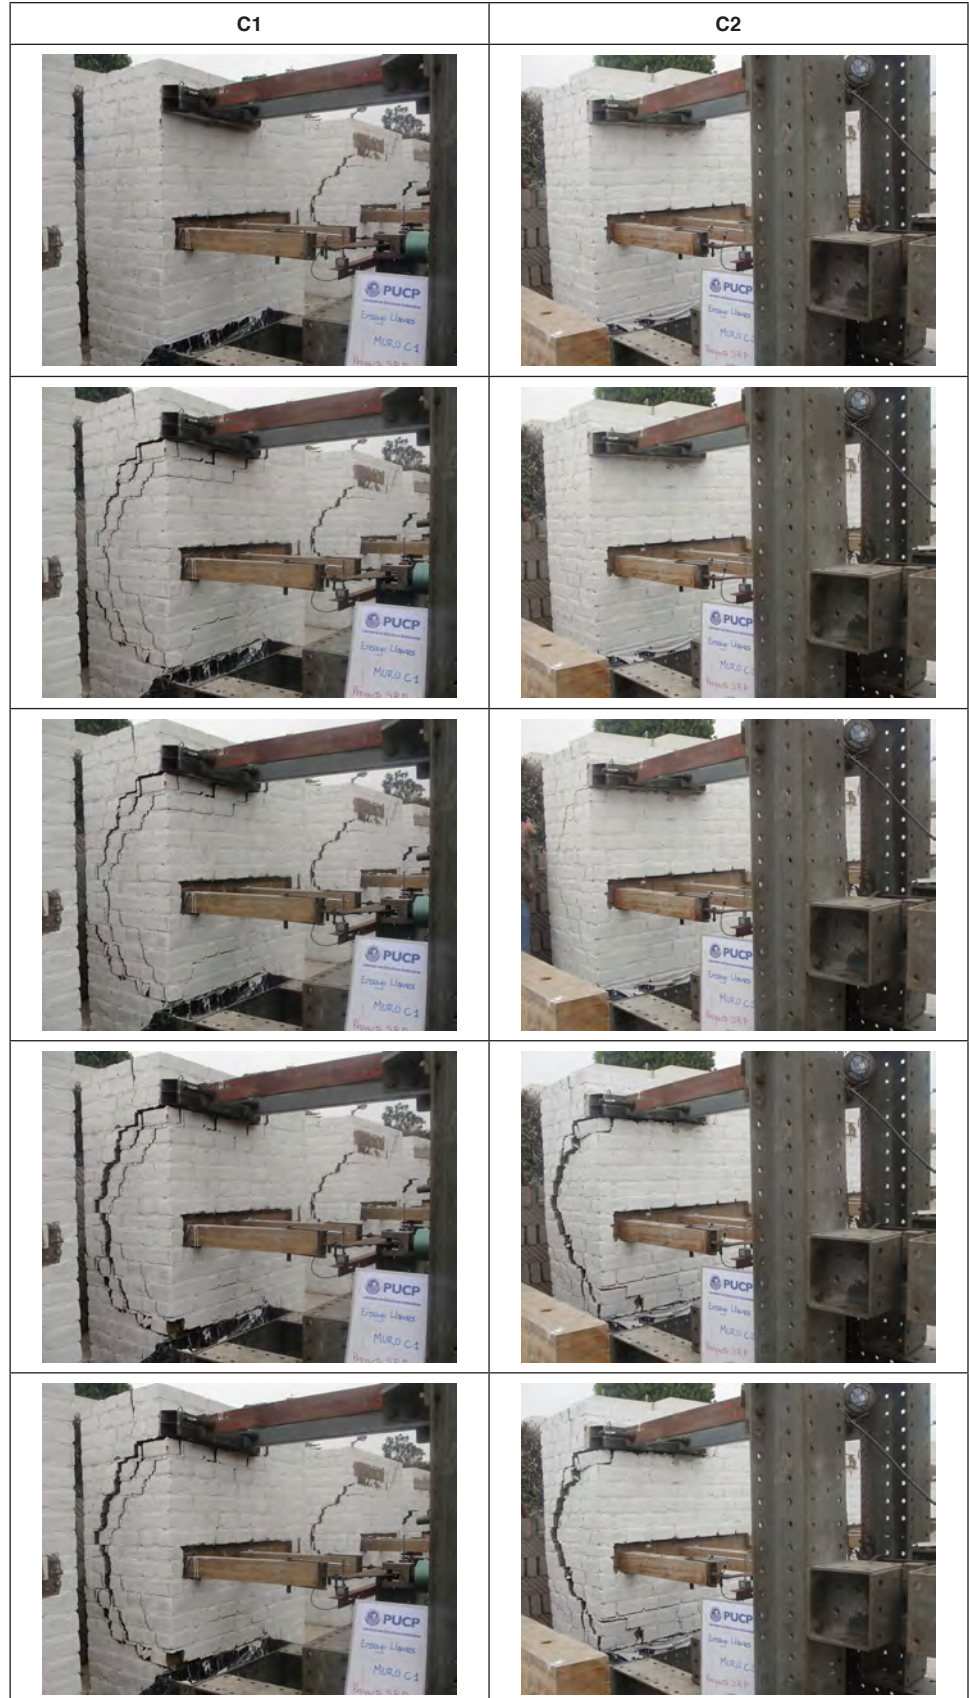
FIGURA 6.20.
Propagación de grietas durante los ensayos de los especímenes tipo C.
