Proyecto de Estabilización Sismorresistente

Modelado de edificios tipo

Informe de investigación

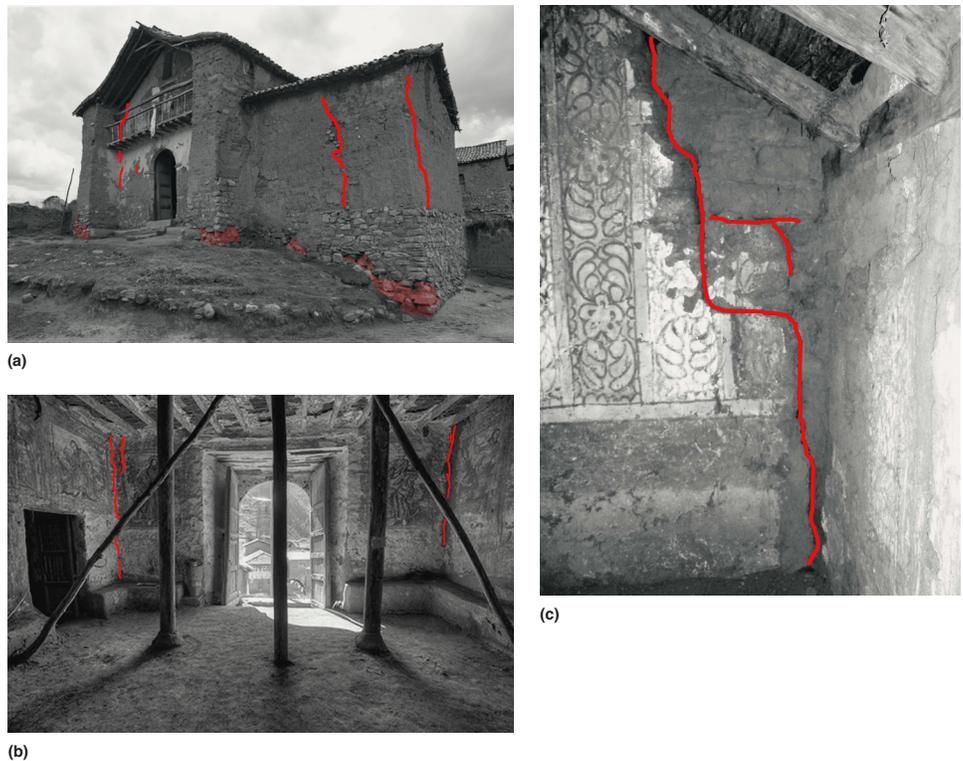
**FIGURAS 2.5A-C.**

Se observó que el daño estructural fue agravado por la unión incorrecta entre las partes y por la erosión a causa de un drenaje y un mantenimiento incorrectos (Cancino y Lardinois 2012). La fachada principal presenta grietas verticales en ambos extremos, visibles desde el exterior y el interior, como se muestra en las figuras 2.5a a 2.5c.

El tamaño y la propagación de estas grietas son indicativos de la escasa unión entre los muros, pero no se observan grietas horizontales. Además, el baptisterio presenta grietas en las esquinas y en la mitad de la longitud de los muros (Cancino y Lardinois 2012). Los muros laterales presentan

Fotografías de la inspección de daños en la estructura de la iglesia que muestran los patrones de grieta o su propagación (en rojo): (a) patrones de grieta y áreas de pérdida de material en la fachada principal y el baptisterio; (b) patrones de grieta en el interior de la fachada principal (adaptado de De Corso 2013); (c) propagación de grietas en la esquina sur del coro (fotografía: Scott S. Warren para el GCI, 2011).

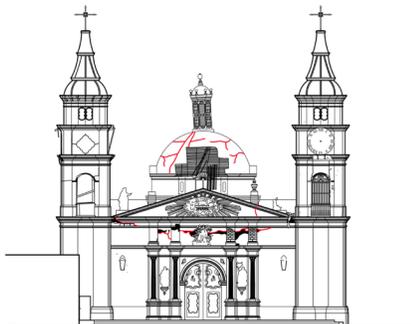
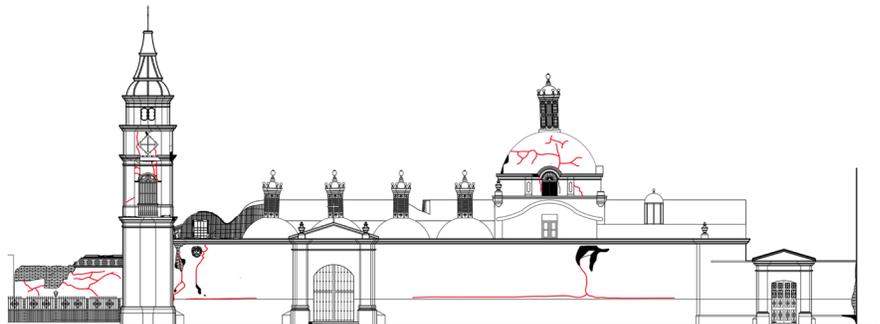
FIGURA 2.12.

Mapas de daños de la catedral que muestran el agrietamiento estructural (en rojo) luego del sismo de Pisco del 2007. Adaptado de Cancino y Lardinois (2012).

Actualmente la catedral no está en uso, como consecuencia de los colapsos parciales del sismo de Pisco del 2007 (fig. 2.12), posteriormente agravados por otro evento sísmico en el año 2009. Los colapsos del marco interno de madera de la catedral se produjeron en su mayoría en la estructura del techo, específicamente en la cúpula central, las bóvedas de cañón que cubren la nave principal y el techo sobre una de las cruzías cerca de la nave lateral sur (fig. 2.13a–d). Además, en todo el interior y en la estructura del techo, se observa un agrietamiento extenso, desplazamientos, pérdida de unión entre los elementos estructurales y otros daños. Durante el sismo de Pisco del 2007, se

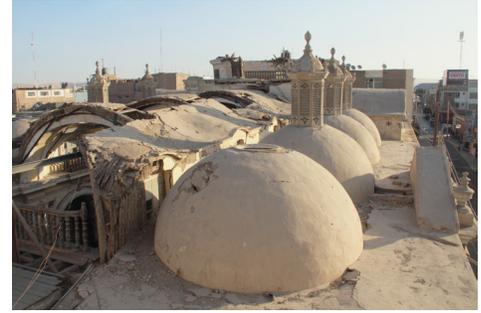
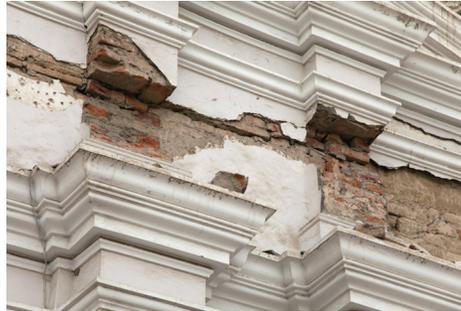
FIGURAS 2.13A–2.13D.

Fotografías de los daños actuales de la catedral: (a) colapso de la cúpula central; (b) colapsos parciales del sistema de techos; (c) grietas que separan el frontón de la parte inferior (fotografía: Scott S. Warren para el GCI, 2011); (d) grietas horizontales y verticales en el muro norte.

observó un mecanismo de volteo de los pilares con pérdida de unión entre los pilares y su base, y entre los pilares y la estructura de madera superior. No obstante, la falla de las vigas en la parte superior de las lunetas se considera el motivo principal del colapso del sistema de techos (Cancino y Lardinois 2012).

También se puede observar agrietamiento, pérdida de unión y deformaciones fuera del plano en los muros perimetrales de mampostería, particularmente en la fachada principal y en el muro norte. La fachada principal se caracteriza por grietas horizontales entre el frontón y la parte inferior (consulte la fig. 2.13c). También se observan importantes daños en la unión de los campanarios con la fachada principal y los muros laterales. El muro lateral norte presenta grietas horizontales en la interfaz entre los diferentes tipos de mampostería, así como grietas verticales en la unión con la estructura interna de madera (consulte la fig. 2.13d) (Cancino y Lardinois 2012).

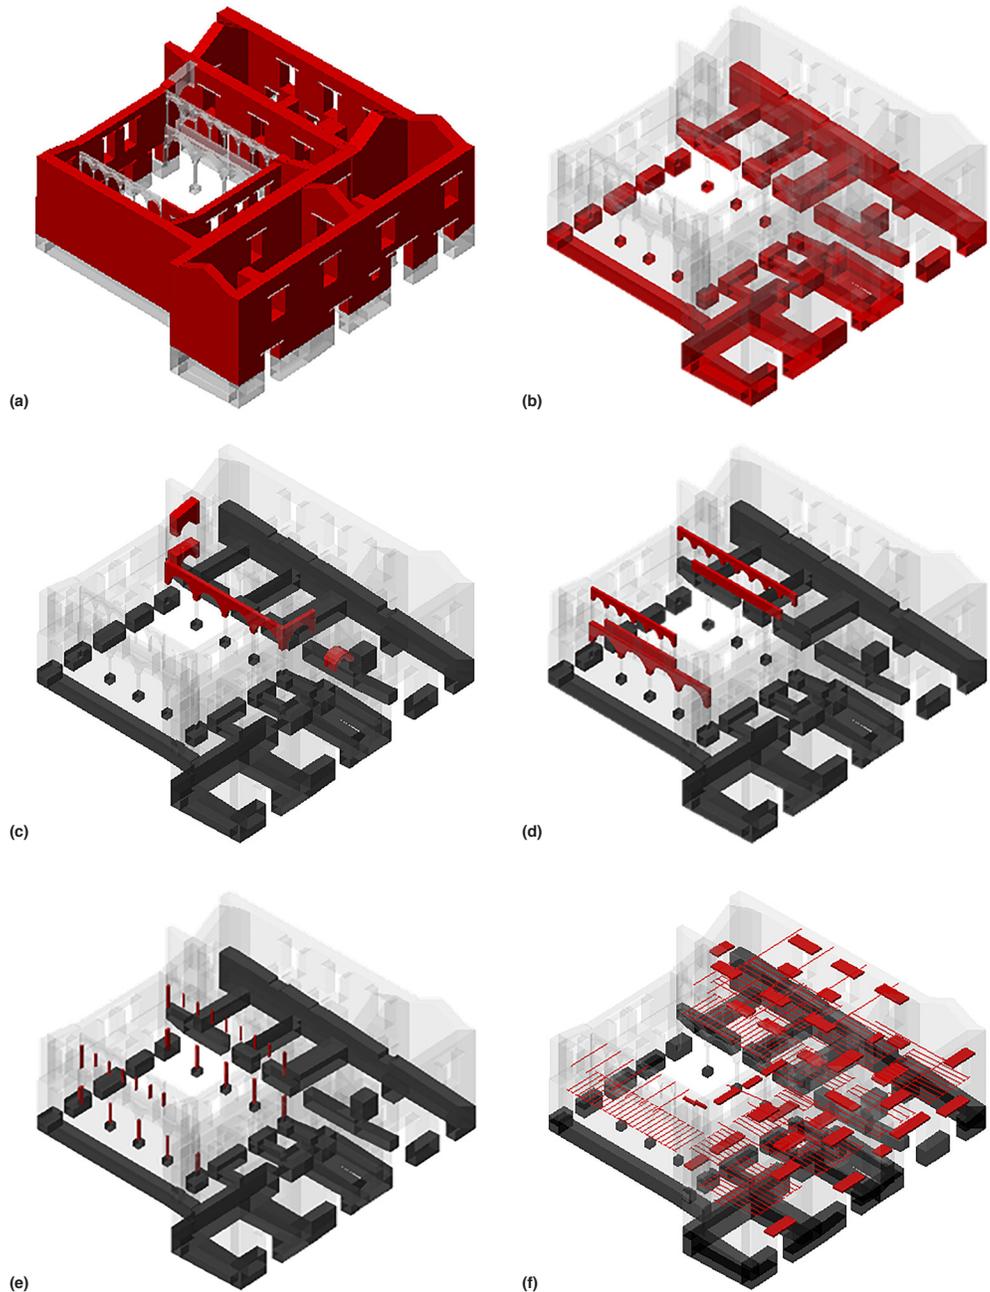
FIGURAS 2.17A–F.

La condición ampliamente dañada de la casa parece ser el resultado del abandono, la falta de mantenimiento y, posiblemente, los sismos pasados. La parte posterior del edificio colapsó y está en reconstrucción parcial (actualmente detenida). Existe una presencia masiva de apuntalamiento temporal para soportar los pisos y los techos hundidos, y evitar el movimiento fuera del plano de las galerías.

La presencia de revoque y empapelado dificulta la identificación de los materiales de los muros y el estado precario del edificio complica el acceso para los ensayos in situ. Sin embargo, la estructura está compuesta principalmente de muros de mampostería portante de adobe (fig. 2.17a–f), juntos con algunas divisiones internas y galerías de mampostería de piedra y ladrillo. Las divisiones internas, perpendiculares a los muros principales, son de quincha y no están unidas estructuralmente a los

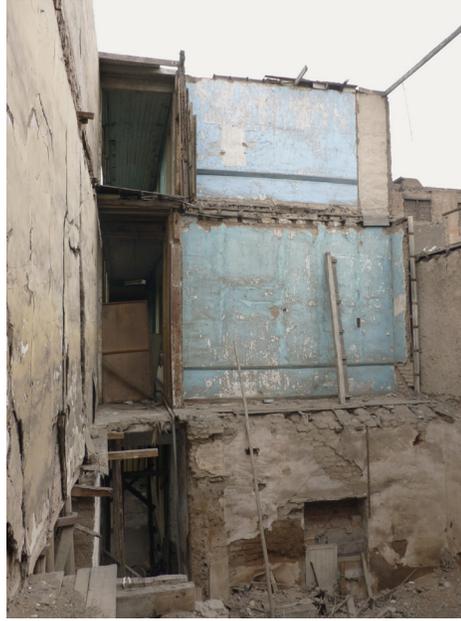
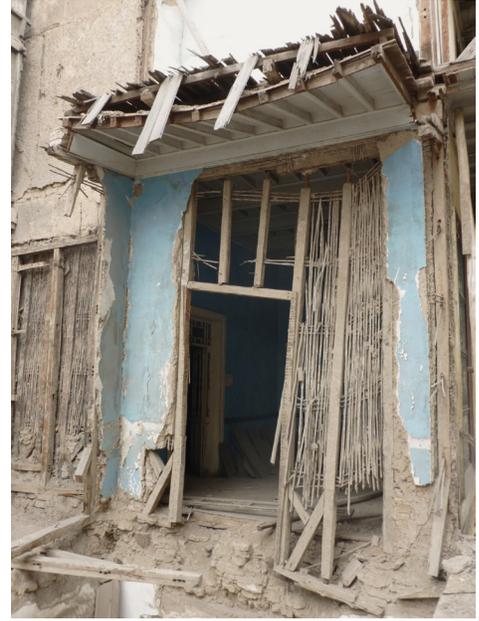
FIGURAS 2.23A, 2.23B.

Fotografías que muestran el área colapsada en el Hotel El Comercio: (a) vista noroeste; (b) vista sudeste.

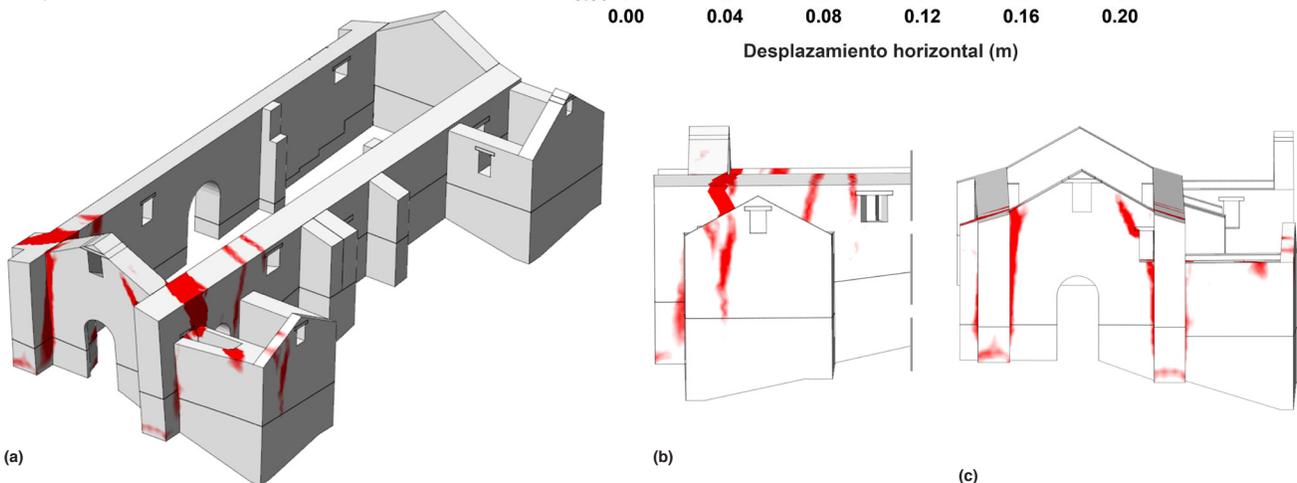
FIGURAS 4.6A–C.

En el gráfico de grietas para la etapa última de carga es evidente que la estructura sufrió importantes daños estructurales, con zonas de falla por tracción en ambas esquinas de la fachada este en la totalidad de la elevación y del espesor. También aparecen grietas por corte en el plano en el extremo frontal de los muros laterales y en la esquina noreste del muro hastial del baptisterio (fig. 4.6a–c). Existen grietas similares en la estructura (fig. 4.7a y 4.7b).

Gráficos de los patrones de grieta (en rojo) para la etapa última de carga en la dirección X negativa: (a) vista noreste; (b) muro hastial norte del baptisterio; (c) fachada principal.

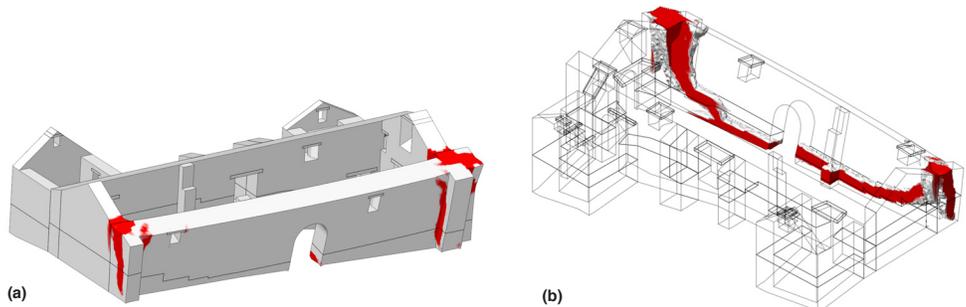
FIGURAS 4.9A, 4.9B.

Para el análisis pushover en la dirección Y positiva, el mecanismo de falla consiste en la separación y en el vuelco fuera del plano del muro lateral sur, con grandes deformaciones en la luz media de los aleros superiores e importantes zonas de falla por tracción en las intersecciones con las fachadas este y oeste. La capacidad lateral de la estructura alcanza los 0.22 g con desplazamientos máximos registrados hacia el exterior de la parte superior media del muro lateral sur (fig. 4.8). Las grietas comienzan a formarse en el sudeste y se propagan diagonalmente en la unión, seguidas por grietas en la esquina sudoeste. En etapas posteriores, se forma una grieta por flexión continua en la interfaz entre el sobrecimiento y la cimentación, donde el muro adopta un movimiento de cuerpo rígido fuera del plano, con grandes desplazamientos incrementales (fig. 4.9a y 4.9b). Se pueden encontrar grietas similares en la estructura.

Gráficos de los patrones de grieta (en rojo) para la etapa última de carga en la dirección Y positiva: (a) muro lateral sur; (b) detalle del agrietamiento en el muro lateral sur.

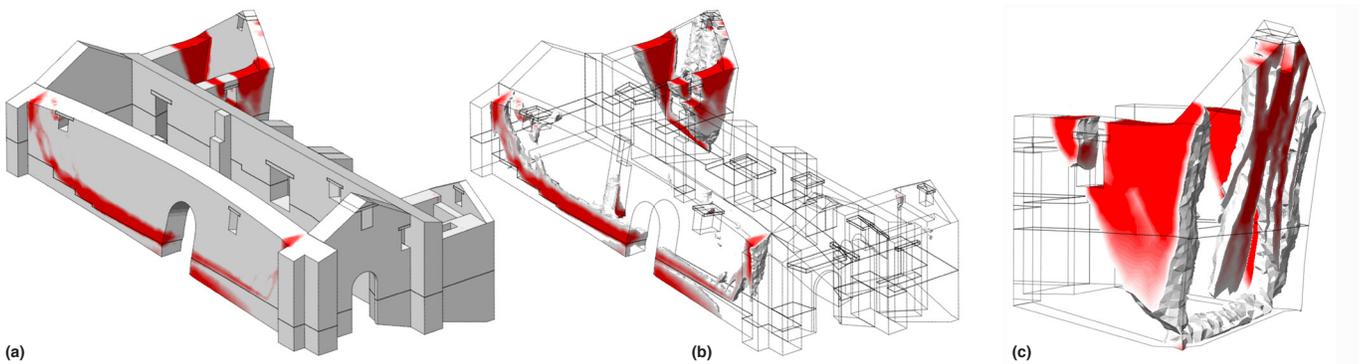
FIGURAS 4.11A–C.
Gráficos de los patrones de grieta (en rojo) para la etapa última de carga en la dirección Y negativa: (a, b) vistas sudeste; (c) sacristía.

Finalmente, la figura 4.10 presenta los resultados del análisis pushover en la dirección Y negativa. La capacidad lateral es controlada por la falla inicial del muro hastial de la sacristía que, en este caso, es de 0.25 g. La capacidad del muro lateral sur es mucho mayor que en la dirección Y positiva (0.39 g) debido a las partes laterales y a los contrafuertes externos que contribuyen a la rigidez general de la nave. El daño por tracción se concentra principalmente en la sacristía, con zonas verticales de falla por tracción en las esquinas de los muros laterales y hastiales, tal como se aprecia en la distribución de las grietas principales en el estado último de carga (fig. 4.11a–c).

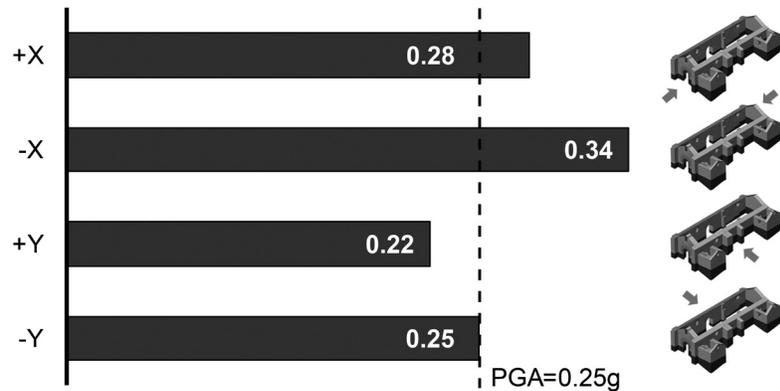
Una de las deficiencias estructurales del Templo de Kuñotambo es la distribución asimétrica de la rigidez en la dirección transversal de la nave. Los muros y contrafuertes alineados a lo largo del muro norte tienen una respuesta más rígida y una mayor capacidad de deformación lateral cuando se llega a activar su resistencia por compresión diagonal. El modo de falla con la menor capacidad es el vuelco fuera del plano del muro lateral sur, que es el modo de falla control con un valor mínimo de 0.22 g. Según los análisis pushover, se requiere un reforzamiento en varias direcciones, dado que la capacidad general no alcanza la aceleración máxima del suelo (PGA, por sus siglas en inglés) para la región de Cusco (0.25 g) (E.030 2016), como se muestra en la figura 4.12. Las direcciones más débiles, que tienen una capacidad lateral muy baja para la estructura, son norte-sur (Y+) y este-oeste

FIGURA 4.12.
Capacidad lateral máxima (g) de los análisis pushover en cada dirección para el Templo de Kuñotambo.

(X+). Con un sistema adecuado de tirantes y contrafuertes, la capacidad de la estructura en la dirección norte-sur (Y+) puede aumentar significativamente. Además, se deben abordar cuestiones como la unión en las intersecciones de los muros transversales y los medios de anclaje eficaz en los elementos de reforzamiento de madera. Para obtener más información sobre la evaluación del estado no reforzado del Templo de Kuñotambo, consulte Karanikoloudis y Lourenço (2018).

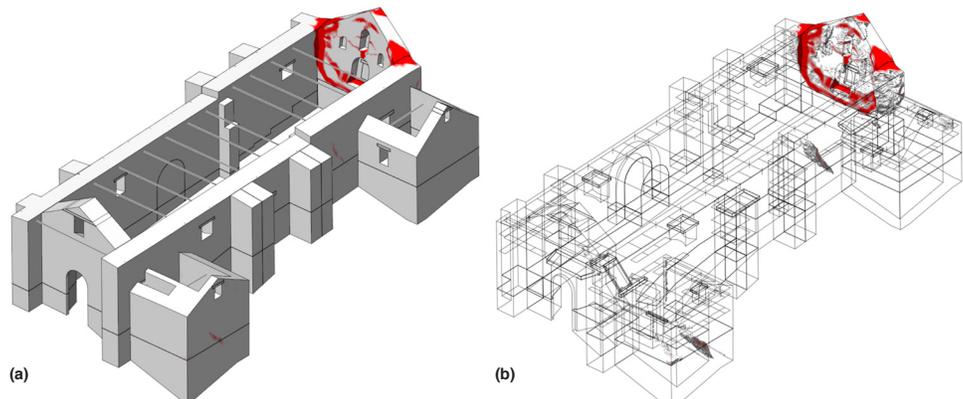
La falla se indica mediante la separación por grietas verticales en las esquinas y en la parte media del muro hastial, que cubren la totalidad de la elevación y el espesor, con una línea de rótula horizontal en la interfaz del sobrecimiento de adobe. Además, se observan grietas por corte diagonales en el muro hastial del baptisterio y en el muro lateral norte de la nave, cerca del muro lateral de la sacristía (fig. 4.22a y 4.22b). La flexión fuera del plano del muro hastial oeste ocurre en el modelo reforzado, frente a la separación directa y al colapso fuera del plano de la totalidad de la parte oeste, que se observa en el modelo no reforzado (consulte las fig. 4.4a y 4.4b).

FIGURAS 4.22A, 4.22B.
Gráficos de los patrones de grieta (en rojo) para la etapa última de carga en la dirección X positiva del modelo del Templo de Kuñotambo reforzado: (a) muro hastial del altar; (b) detalle del agrietamiento del muro posterior.

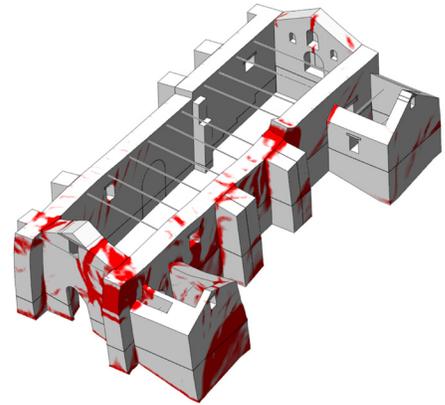
FIGURA 4.24. (DERECHA)
Gráfico de los patrones de grieta (en rojo) para la etapa última de carga en la dirección X negativa del modelo del Templo de Kuñotambo reforzado.

La capacidad lateral de la iglesia en la dirección X negativa, después del rango elástico, es de 0.69 g, el doble que para el modelo de elementos finitos del estado actual (fig. 4.23). Los desplazamientos máximos hacia el exterior se registran en la parte superior del muro hastial de la sacristía y el daño por tracción se concentra en la parte noreste de la iglesia. La presencia de más vanos y huecos en la parte noreste, junto con la falta de continuidad en la configuración de los esquineros, da como resultado una menor resistencia y mayores deformaciones. Debido al efecto tirante en las intersecciones generado por los elementos de madera embebidos, el modo de falla consiste principalmente en grietas por corte (en los muros alineados en la dirección de la fuerza sísmica) y en grietas por flexión fuera del plano (en los muros transversales), lo que difiere del modelo en el estado actual (fig. 4.24). Ambos muros laterales de la nave experimentan grietas por corte diagonales. Partes de la fachada principal, la sacristía y el baptisterio, así como los contrafuertes de la parte norte, también experimentan fallas, principalmente en los modos de flexión fuera del plano. Este daño estructural se puede asociar con la falta de uniformidad de la planta del edificio, principalmente debido a una distribución irregular de los elementos estructurales, lo que cambia el centro de masa y rigidez, provoca excentricidades y redirecciona parcialmente las fuerzas de inercia.

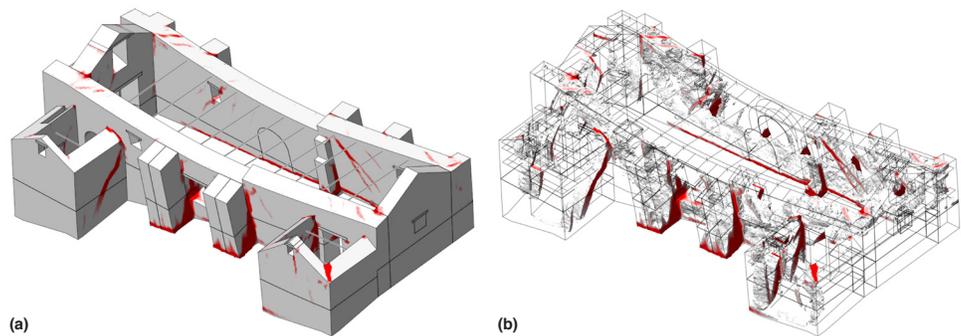
FIGURAS 4.26A, 4.26B.

Las grietas por flexión en los muros laterales de la nave están generalizadas y forman un patrón diagonal; la curvatura más alta se observó en la parte superior y en la luz media de los muros. Se forman líneas de rótulas de flexión en la base y los muros laterales se fragmentan formando una especie de patrón circular. Los muros en la dirección transversal presentan grietas por corte, con daños más severos en los muros laterales del baptisterio y la sacristía. Además, los contrafuertes de la elevación norte están agrietados diagonalmente en la base, mientras que los de la elevación sur siguen la flexión fuera del plano del muro lateral sur, con grietas grandes por tracción en la interfaz

Gráficos de los patrones de grieta (en rojo) para la etapa última de carga en la dirección Y negativa del modelo del Templo de Kuñotambo reforzado que muestran (a) ambos muros laterales, el baptisterio y la sacristía, (b) detalle de las áreas agrietadas.

del sobrecimiento. La fachada este experimenta grietas que exhiben una falla cónica alrededor de los esquineros en la unión norte (consulte las fig. 4.26a y 4.26b).

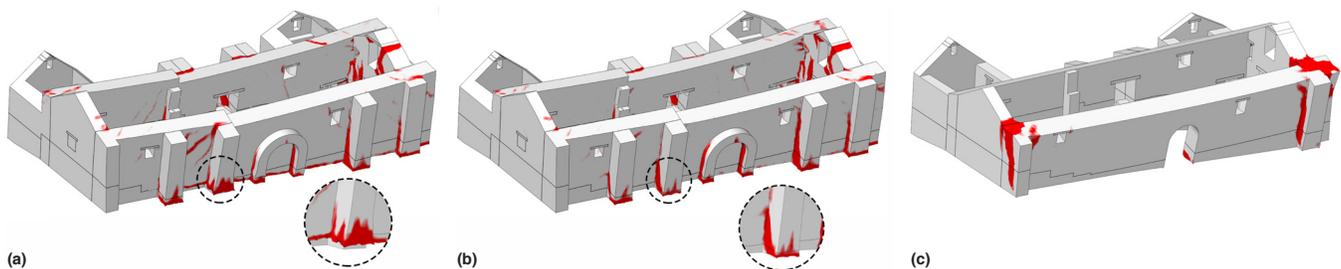
FIGURAS 4.28A-C.
Gráficos de los patrones de grieta (en rojo) para la etapa última de carga en la dirección Y positiva en el momento del colapso: (a) modelo reforzado (con puerta rellena); (b) modelo reforzado (con contrafuertes más resistentes y mayor ductilidad en la compresión); (c) modelo no reforzado.

Cuando se aborda el comportamiento local de la estructura reforzada, el contrafuerte central sur falla por compresión en la interfaz entre el adobe y el sobrecimiento (ver los detalles en las figuras 4.28a y 4.28b). Esta falla inicial tiene una influencia directa en la estabilidad y el comportamiento post-pico general de la estructura, como se evidencia por la disminución de la pendiente en la curva de capacidad del post-pico. Por esta razón, el equipo de investigación analizó la posibilidad de mejorar las características del material de la mampostería de adobe. Se señaló que la capacidad lateral de la estructura en un punto de gran deformación está por debajo del límite objetivo de 0.25 g. Posteriormente, se debe obtener una estructura más robusta con un comportamiento más dúctil. Además, el proceso de degradación, ya sea químico, físico o mecánico, puede escalar en presencia de grietas estructurales y fallas mecánicas, llevando a una reducción del desempeño y la durabilidad. En relación con la mampostería de adobe, el objetivo fue aumentar la resistencia a la compresión de los nuevos bloques de adobe en la parte inferior de los nuevos contrafuertes, a fin de mejorar el comportamiento de la rotación fuera del plano y evitar el aplastamiento temprano.

La solución propuesta incluye la introducción de un sobrecimiento más alto de mampostería de piedra para los contrafuertes nuevos, lo que incrementaría la resistencia a la compresión y la energía de fractura de compresión (mediante el uso de capas de geomalla horizontales). El modelo con el nuevo material (modelo 3) muestra un comportamiento post-pico significativamente mejorado (consulte la fig. 4.28b), similar a la respuesta del modelo con capacidad ilimitada de la madera (consulte la fig. 4.27).
