# Iglesia de la Parroquia de Cristo Obrero y Nuestra Señora de Lourdes

Estación Atlántida, Uruguay  
Ingeniero Eladio Dieste Saint Martin

## Plan de Conservación y Manejo

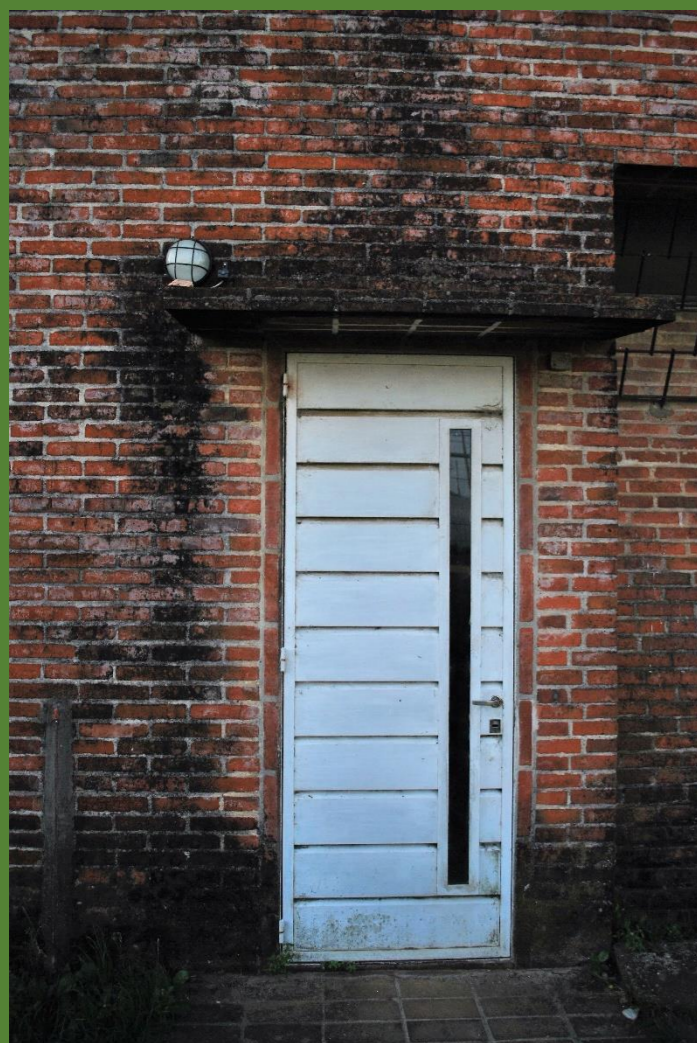
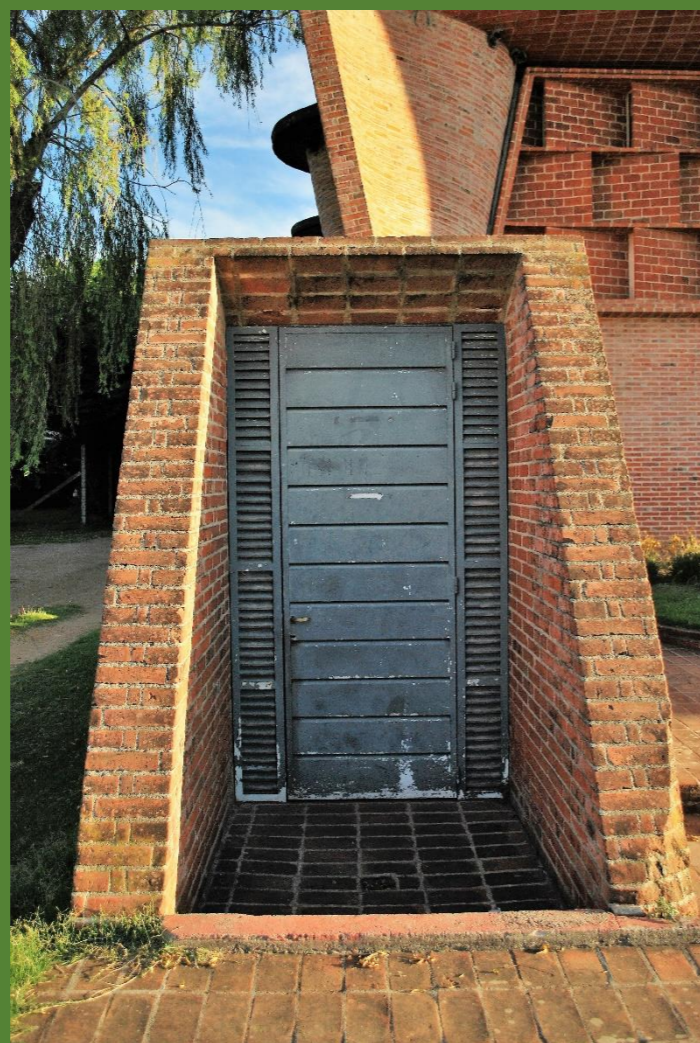
En proceso de acabados y equipamiento de la iglesia quedó incompleto, debido a razones presupuestarias. La demolición de la casa parroquial a fines de los sesentas y la posterior venta del padrón N° 19, donde se encontraba la antigua capilla, limitó las áreas de servicios

parroquiales que se trasladaron a las precarias edificaciones del padrón N° 17, propiedad de los sacerdotes betharramitas. Ello plantea el requerimiento de hacer intervenciones emergentes en dichas edificaciones para asegurar servicios mínimos a usuarios y visitantes.

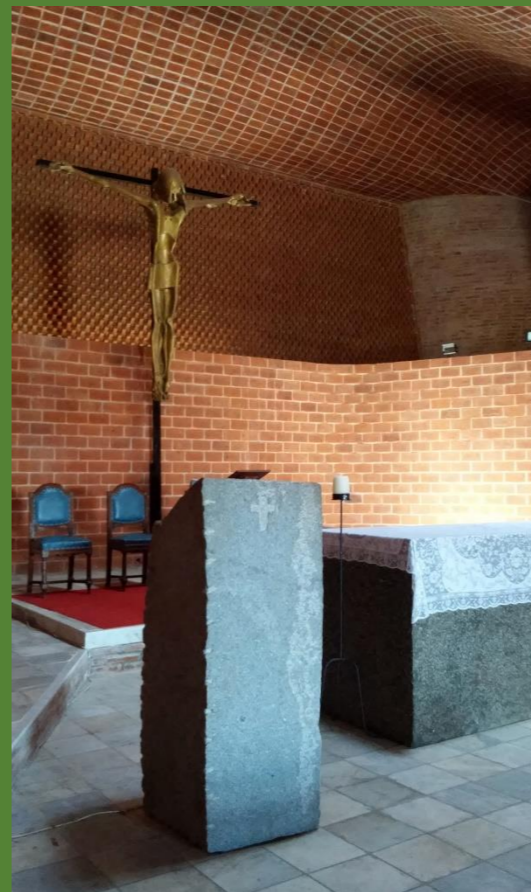
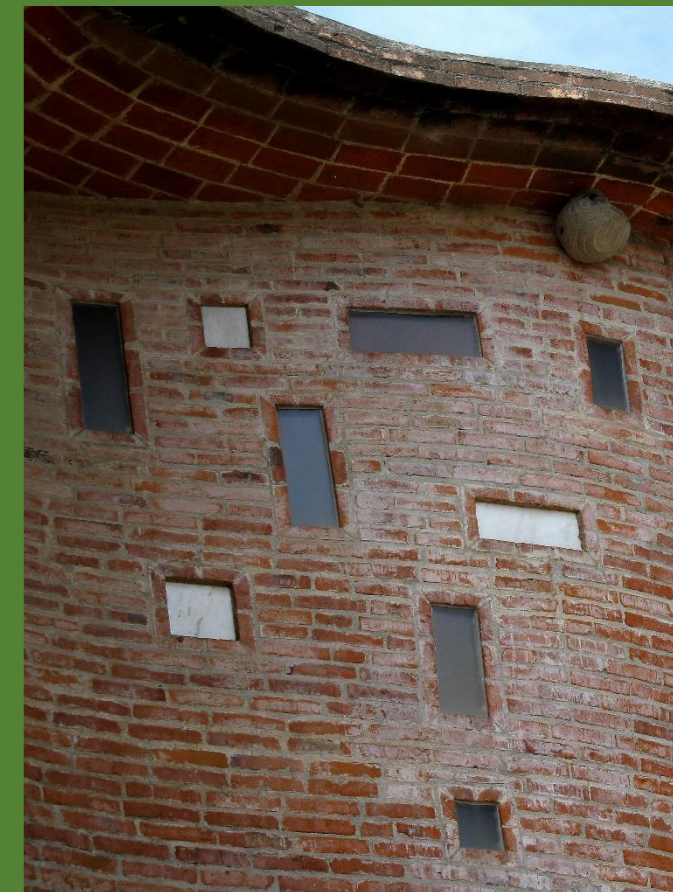
Para 1970 ya los daños eran significativos, lo cual incluso provocó un reclamo público del ingeniero Dieste. Los vidrios de colores habían servido de diana para el tiro al blanco con piedras y el acceso no controlado permitió que una persona con problemas mentales destruyera la baranda del coro. Igual suerte tuvieron los cerramientos de ónix de la hornacina, de las puertas del baptisterio y de la entrada posterior. La falta de iluminación externa y de sistemas de seguridad dieron pie a robos en varias ocasiones, para los cuales el acceso fue la linterna de ónix del baptisterio, la cual terminó por romperse.

Reforzar la valoración local, un plan de mantenimiento regular, iluminación exterior e instalación de alarmas, así como el cerramiento del lote, permitirán un mayor control de la obra ante el deterioro del tiempo y disminuirá sensiblemente los actos vandálicos.

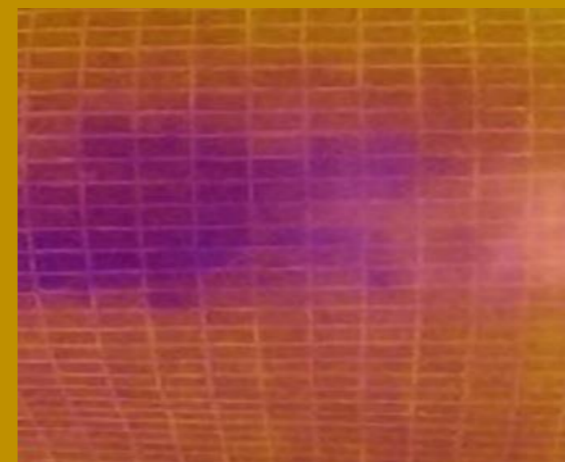
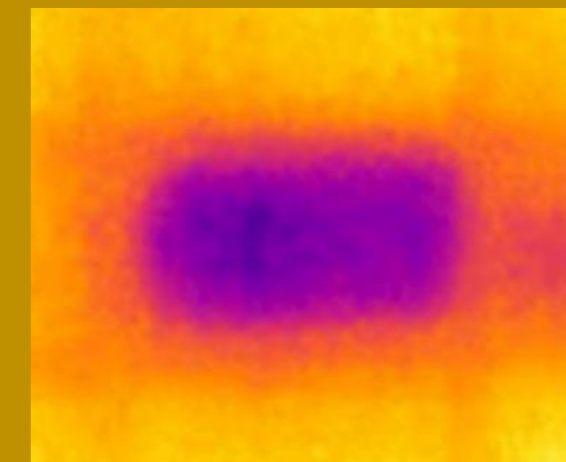
Presencia de humedad en los valles de la cubierta de la iglesia e imagen térmica que muestra una tejuela suelta en el intradós. Fotos IET-FIng

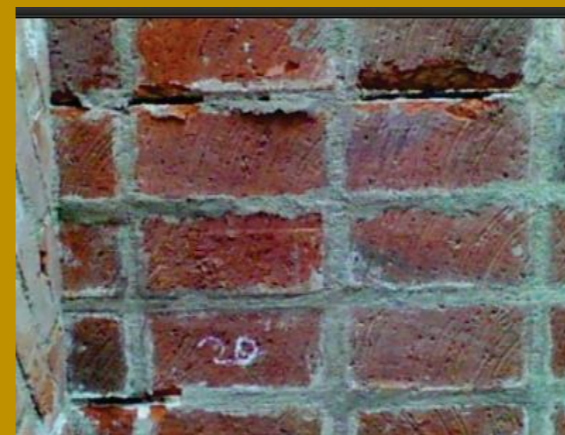
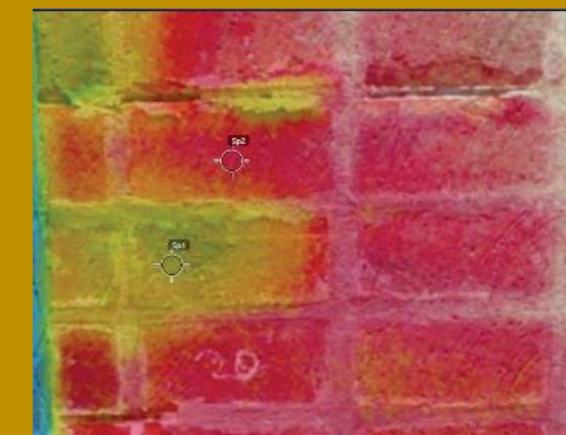
Apreciación a simple vista de las armaduras de refuerzo debido a la oxidación del metal dentro del mortero de las juntas debido a la filtración de agua, apreciable en la diferencia de temperatura que manifiesta el cambio de color. Fotos IET-FIng

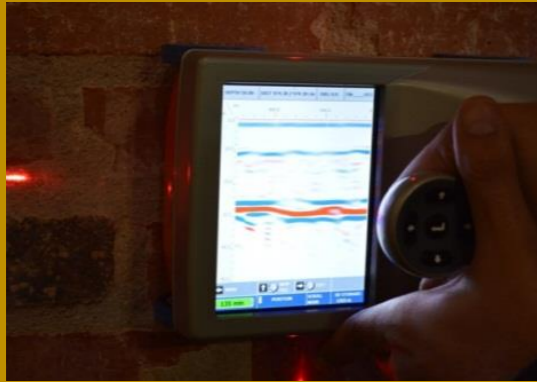
Ground Penetrating Radar (GPR) en el muro Este del templo y gráfica donde se aprecian las hipérbolas características de reflectores puntuales por presencia de los refuerzos metálicos

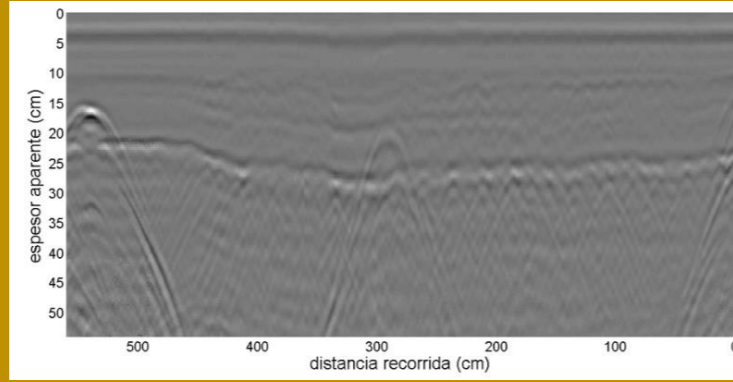
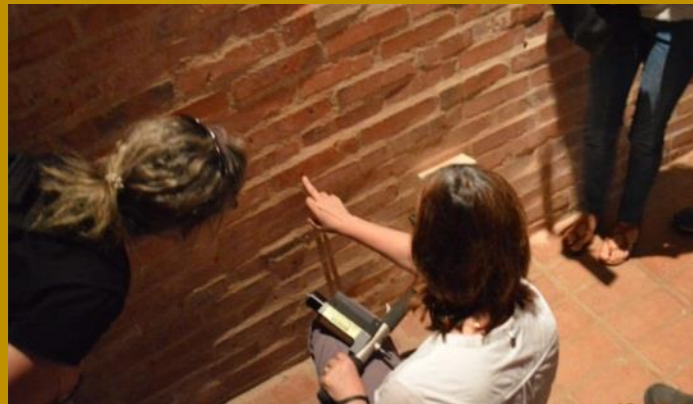
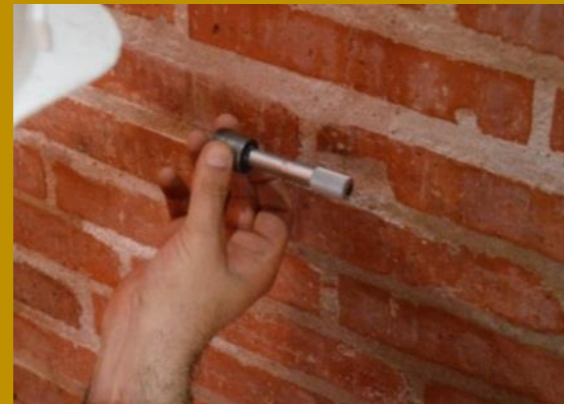
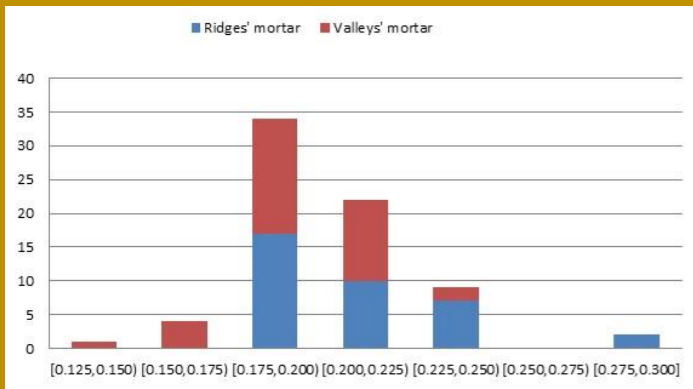
Técnicas de esclerometría y ensayos de penetración.

En el eje vertical se muestra la cantidad de ensayos realizados, y en el horizontal la penetración en pulgadas en cada uno. Fotos y gráfico IET-FIng.

En el caso de los mampuestos cerámicos se emplearon técnicas de esclerometría y ensayo de penetración. Esos permitieron determinar la calidad de los ladrillos y morteros, a partir del grado de deterioro observado a nivel superficial en algunas zonas. En la imagen se muestran los resultados gráficos obtenidos, en los cuales se aprecia una leve diferencia que presenta zona de los valles en los muros.

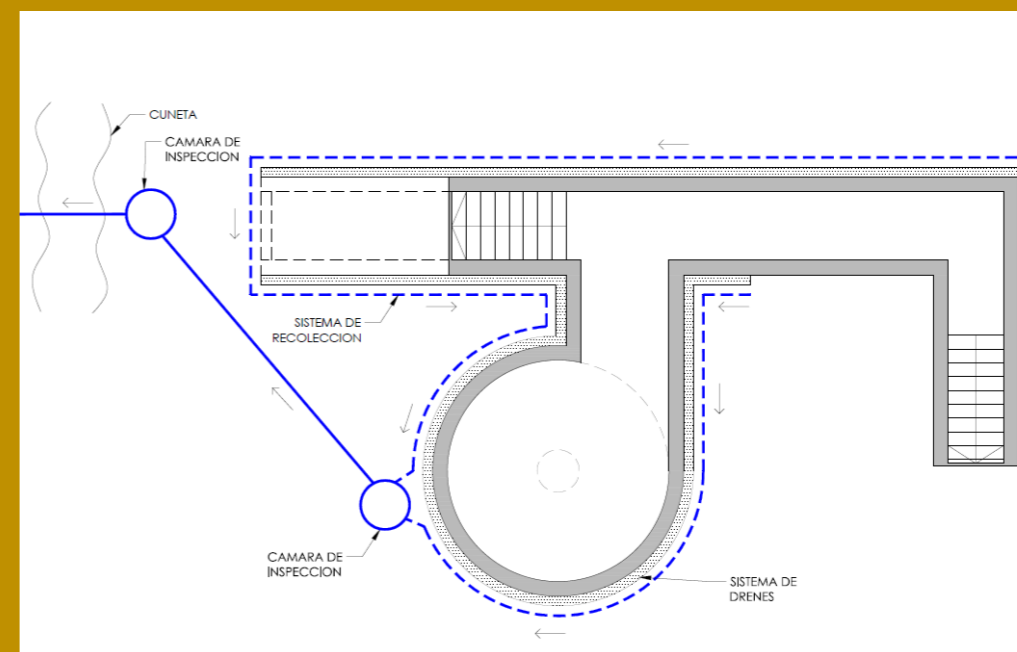
La presión de la napa freática sobre los muros supone la necesidad de sacar el agua en forma permanente. Actualmente hay una bomba, con un pozo aledaño al baptisterio, cuya capacidad y gestión manual no asegura la adecuada evacuación. No se recomienda utilizar inyecciones de hidrófugos a los muros, pues podrían ocasionar presiones que no fueron consideradas en el dimensionado original.

Para explorar la posibilidad de evacuación por pendiente, se analizó la topografía de la zona con un modelo digital satelital. Este estudio demostró la factibilidad de la evacuación natural. Se colocarían drenes rodeando la estructura del baptisterio y un sistema de recolección-conducción a un punto de descarga. Esta solución tiene un costo inicial significativo, debido a todo el movimiento de suelos que implica la obra. El trazado propuesto del colector atravesaría la Ruta 11 y cruzaría un predio privado para descargar el agua en la cuneta de un camino departamental, lo que requeriría solicitar una servidumbre de paso. La ventaja más significativa de esta solución sería que el mantenimiento necesario para que el funcionamiento se mantuviera en régimen sería mínimo, únicamente en caso de obstrucciones o algún arreglo puntual. Para prevenir problemas de erosión en la descarga final se haría un cabezal tipo de alcantarilla, con tamaño acorde a las dimensiones de la tubería. Se recomienda realizar ensayos más amplios para determinar la permeabilidad del suelo en la zona del baptisterio; un relevamiento topográfico más exhaustivo en el trazado posible del colector y cateos de suelos en otros puntos que permitan determinar el nivel de agua, ya que los datos del estudio geotécnico no ofrecen información exhaustiva.

Propuesta para el drenaje del baptisterio. RDA Ingeniería
