Plano de Conservação
da Estrutura do **MASP**

Plano de Conservação da Estrutura do MASP _ documento final, dezembro 2018

*Este trabalho foi elaborado com o suporte da Fundação Getty através do Programa Keeping It Modern

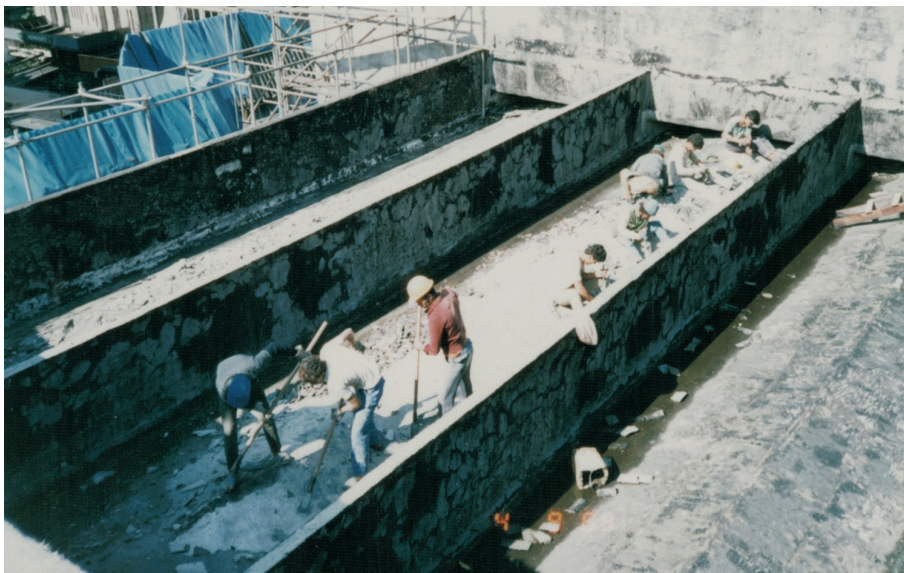
[57] Impermeabilização da cobertura, 1989-1990

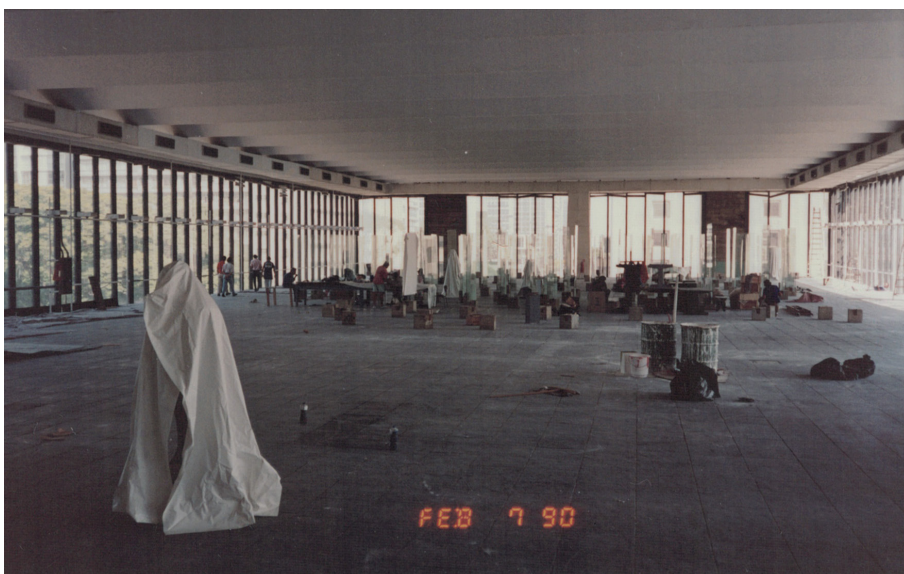
[58] Interdição da Pinacoteca para obras na cobertura, 1989-1990

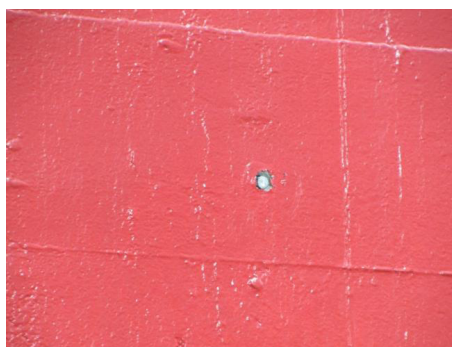
[95] [96] Ponto de referência no P3

As vigas do volume superior possuem deformações constatadas desde a retirada de seu cimbramento. A análise do comportamento das vigas de cobertura mostra que a deformação existente hoje advém do desempenho parcial da protensão original que levou a uma flecha de dimensões superiores ao esperado e à fissuração da sua seção. A protensão adicional realizada em 1999 teve a finalidade de reforço e controle de fissuras. Seu desempenho foi monitorado no período de 1999 a 2001. Após indícios de novas deformações acima do esperado se inicia, em 2015, o monitoramento periódico das vigas principais. As informações obtidas nessas medições não permitem uma leitura precisa da variação das deformações devido à ausência de um referencial fixo que permitisse uma comparação entre os dados.

O monitoramento deve continuar sendo realizado permanentemente a fim de controlar os processos de deformação, seguindo pontos e referenciais fixos indicados na AÇÃO 16. Devem ser seguidos os critérios e procedimentos para o monitoramento sistemático, já estabelecidos e utilizados na última medição realizada para este plano. Além disso, deve ser feito o controle de abertura de fissuras no trecho mais solicitado conforme indicado no item 6.2 Patologias típicas do concreto armado - AÇÃO 8.
