# ჯეორგიის სასახლე და ელკური კლუბი

კონსერვაციის  
მართვის გეგმა

ჭადრაკის სასახლისა და ალპური კლუბის კონსერვაციის მართვის გეგმა შეიქმნა პროექტის „მოდერნისტული არქიტექტურის კონსერვაცია და მდგრადი გამოყენება საქართველოში“ ფარგლებში. პროექტი 2018–2020 წლებში გეთის ფონდის ინიციატივის „შევინარჩუნოთ მოდერნისტული მემკვიდრეობა“ (Keeping It Modern) მხარდაჭერით განახორციელა ლურჯი ფარის საქართველოს ეროვნულმა კომიტეტმა.

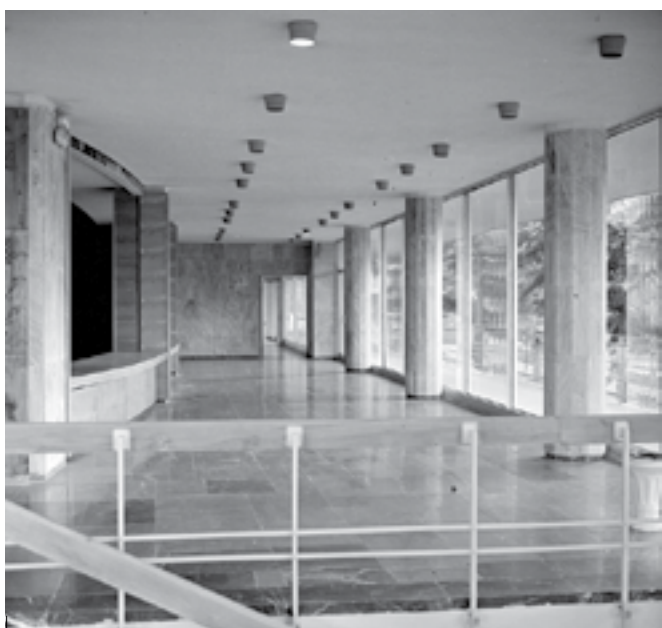
მეორე სართული. დასავლეთით მდებარე გვერდითი გალერეა და მთავარი დარბაზის მარკეტის ტექნიკით შესრულებული მოძრავი პანელები (გახსნილ მდგომარეობაში).

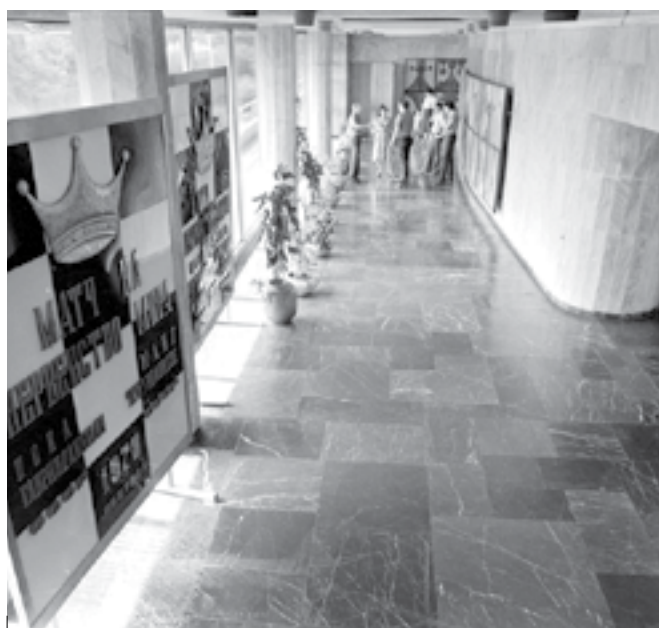
პირველი სართული. აღმოსავლეთით მდებარე გვერდითი გალერეა.

დარბაზს აღმოსავლეთ და დასავლეთ მხრიდან ორივე სართულზე მიუყვებოდა გალერეები, ჩრდილოეთ მხარეს არის ვესტიბულები და პირველ სართულზე დამატებით კიდევ სალარო. სამხრეთით არის განთავსებული ადმინისტრაციული ნაწილი; მსაჯების, ექიმის და მოსასვენებელი ოთახები – პირველ სართულზე, მეორეზე კი – ბიბლიოთეკა და მცირე სათამაშო დარბაზი. ორივე სართულს გააჩნია საჯარო მოხმარების 2-2 სანკვანძი.

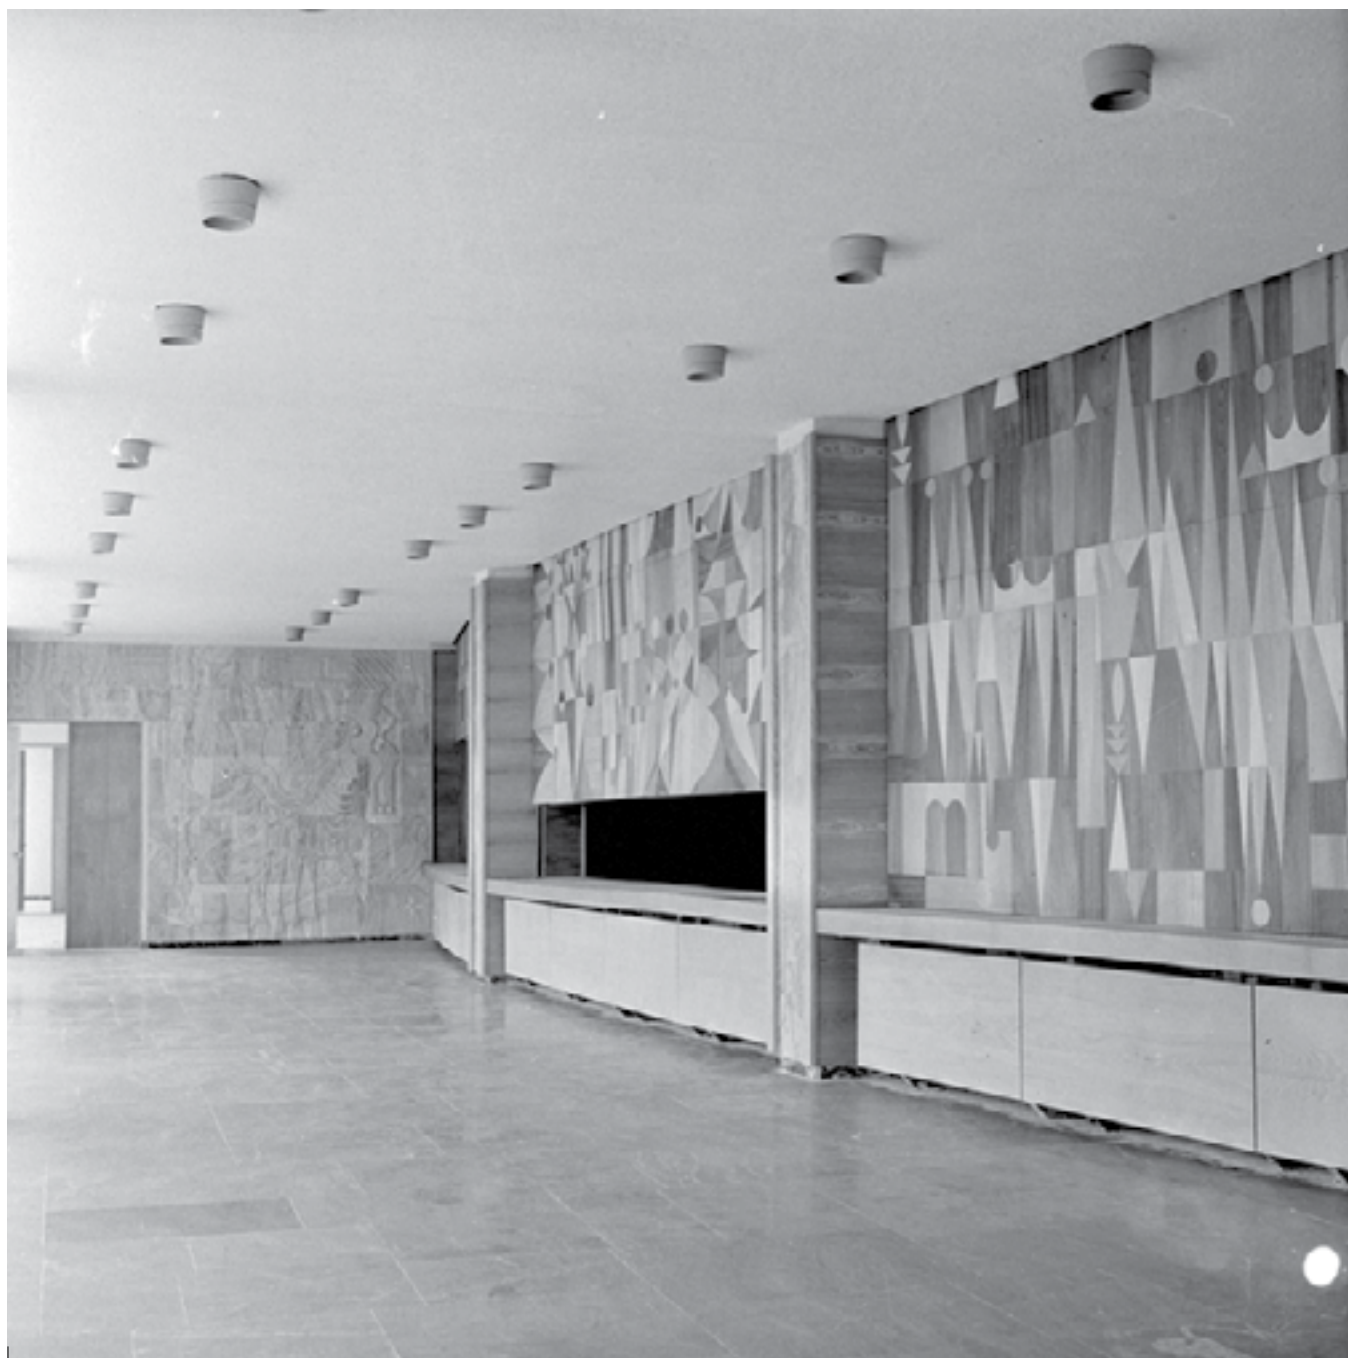
*მთავარი დარბაზის ვერტიკალურად მოძრავი ხის პანელები.  
ფოტო: გერმანე ლუდუშაურის პირადი არქივი*

განსაკუთრებული ყურადღების ღირსია თვით ამ პანელების მასალის შერჩევა და შესრულების ტექნიკა – მარკეტრი – ხის ინკრუსტაციის სახეობა, რაც საქართველოში თითქმის არ იყო და დღემდე არ არის გავრცელებული. მაგრამ აქაც ვხედავთ საკმაოდ გააზრებულ პარალელს ჭადრაკის დაფასთან, რომლის ზედაპირი ასევე ხით არის ინკრუსტირებული.

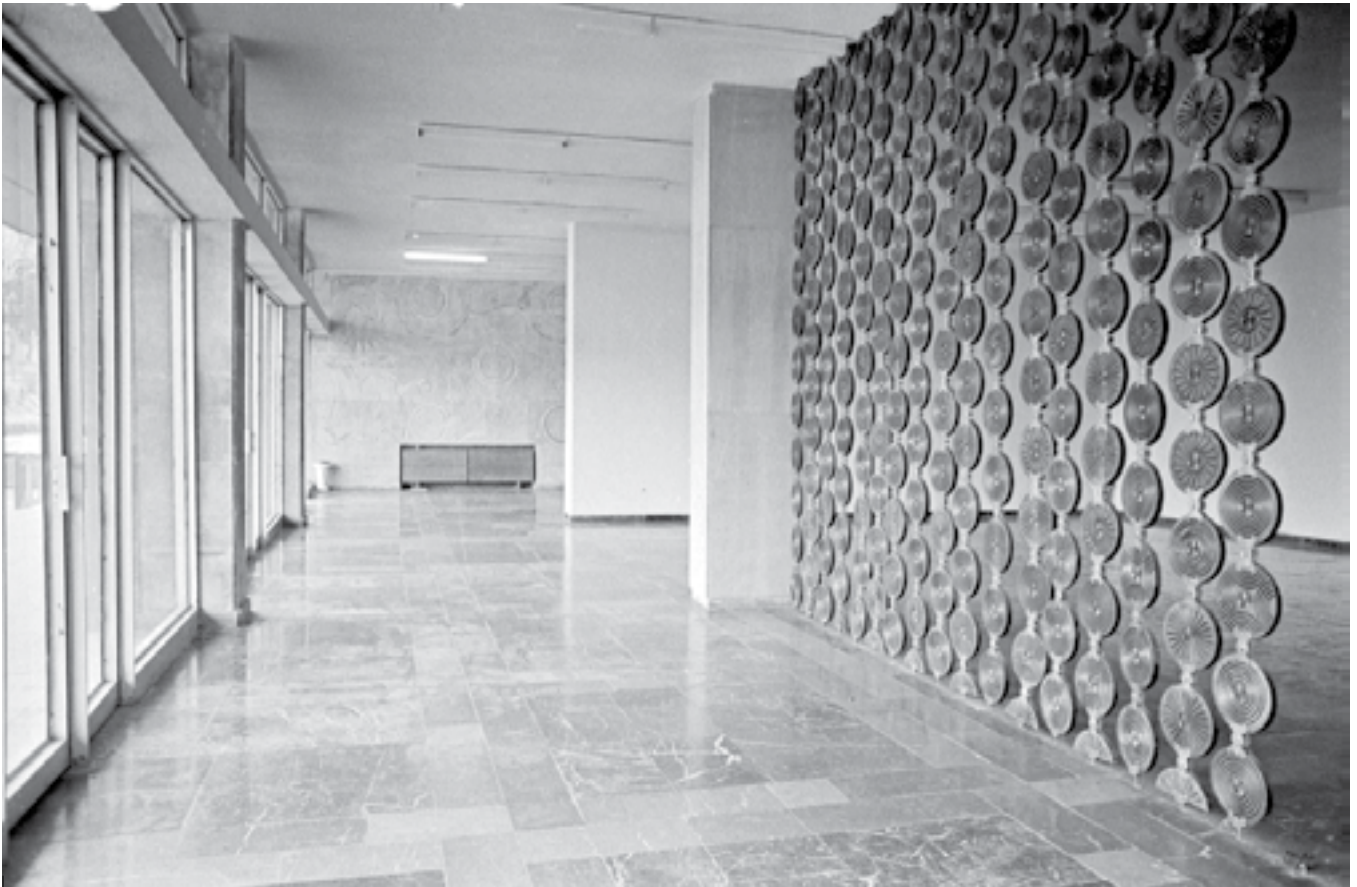
ცოკოლის სართულის ინტერიერი. ხის დისკოებით აწყობილი დეკორატიული შირმა.  
ფოტო: გერმანე ლუდუშაურის პირადი არქივი

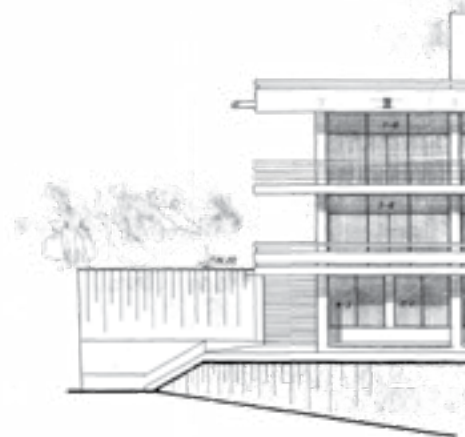
ალმოსავლეტი ფასადი.  
შეთანხმებული პროექტი. 1966.  
საქართველოს ეროვნული არქივი

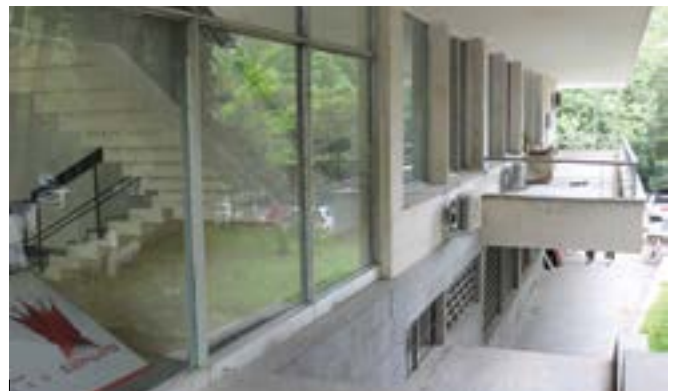
კონსოლური აივნები და ალუმინის ვიტრაჟული ფანჯრები

შენობის არქიტექტურულ სახეს გარსშემოსავლელი კონსოლური აივნები, აივნის სიღრმეში იატაკიდან ჭერამდე მოწყობილი დიდი ვიტრაჟები და ქვით მოპირკეთებული საფასადე კედლები განაპირობებს. სხვა ფასადებისგან განსხვავებით, შენობის დასავლეთი ფასადი აქცენტირებულია ქვის დეკორატიული კედლებით, რომელთაც გარდა არქიტექტურული დატვირთვისა, სიმბოლური მნიშვნელობაც გააჩნია. დეკორატიული კედლები ლაზიერის გვირგვინის ფორმის კვადრებით ჭადრაკისებურად არის აწყობილი. ფასადზე ლაზიერის გვირგვინის ფორმის ხაზ-

შენობას მთელ პერიმეტრზე, ორივე სართულზე, გარსშემოსავლელი კონსოლური აივნები შემოუყვება, რომელთა დიდი ნაწილი დღეს ამოშენებულია.

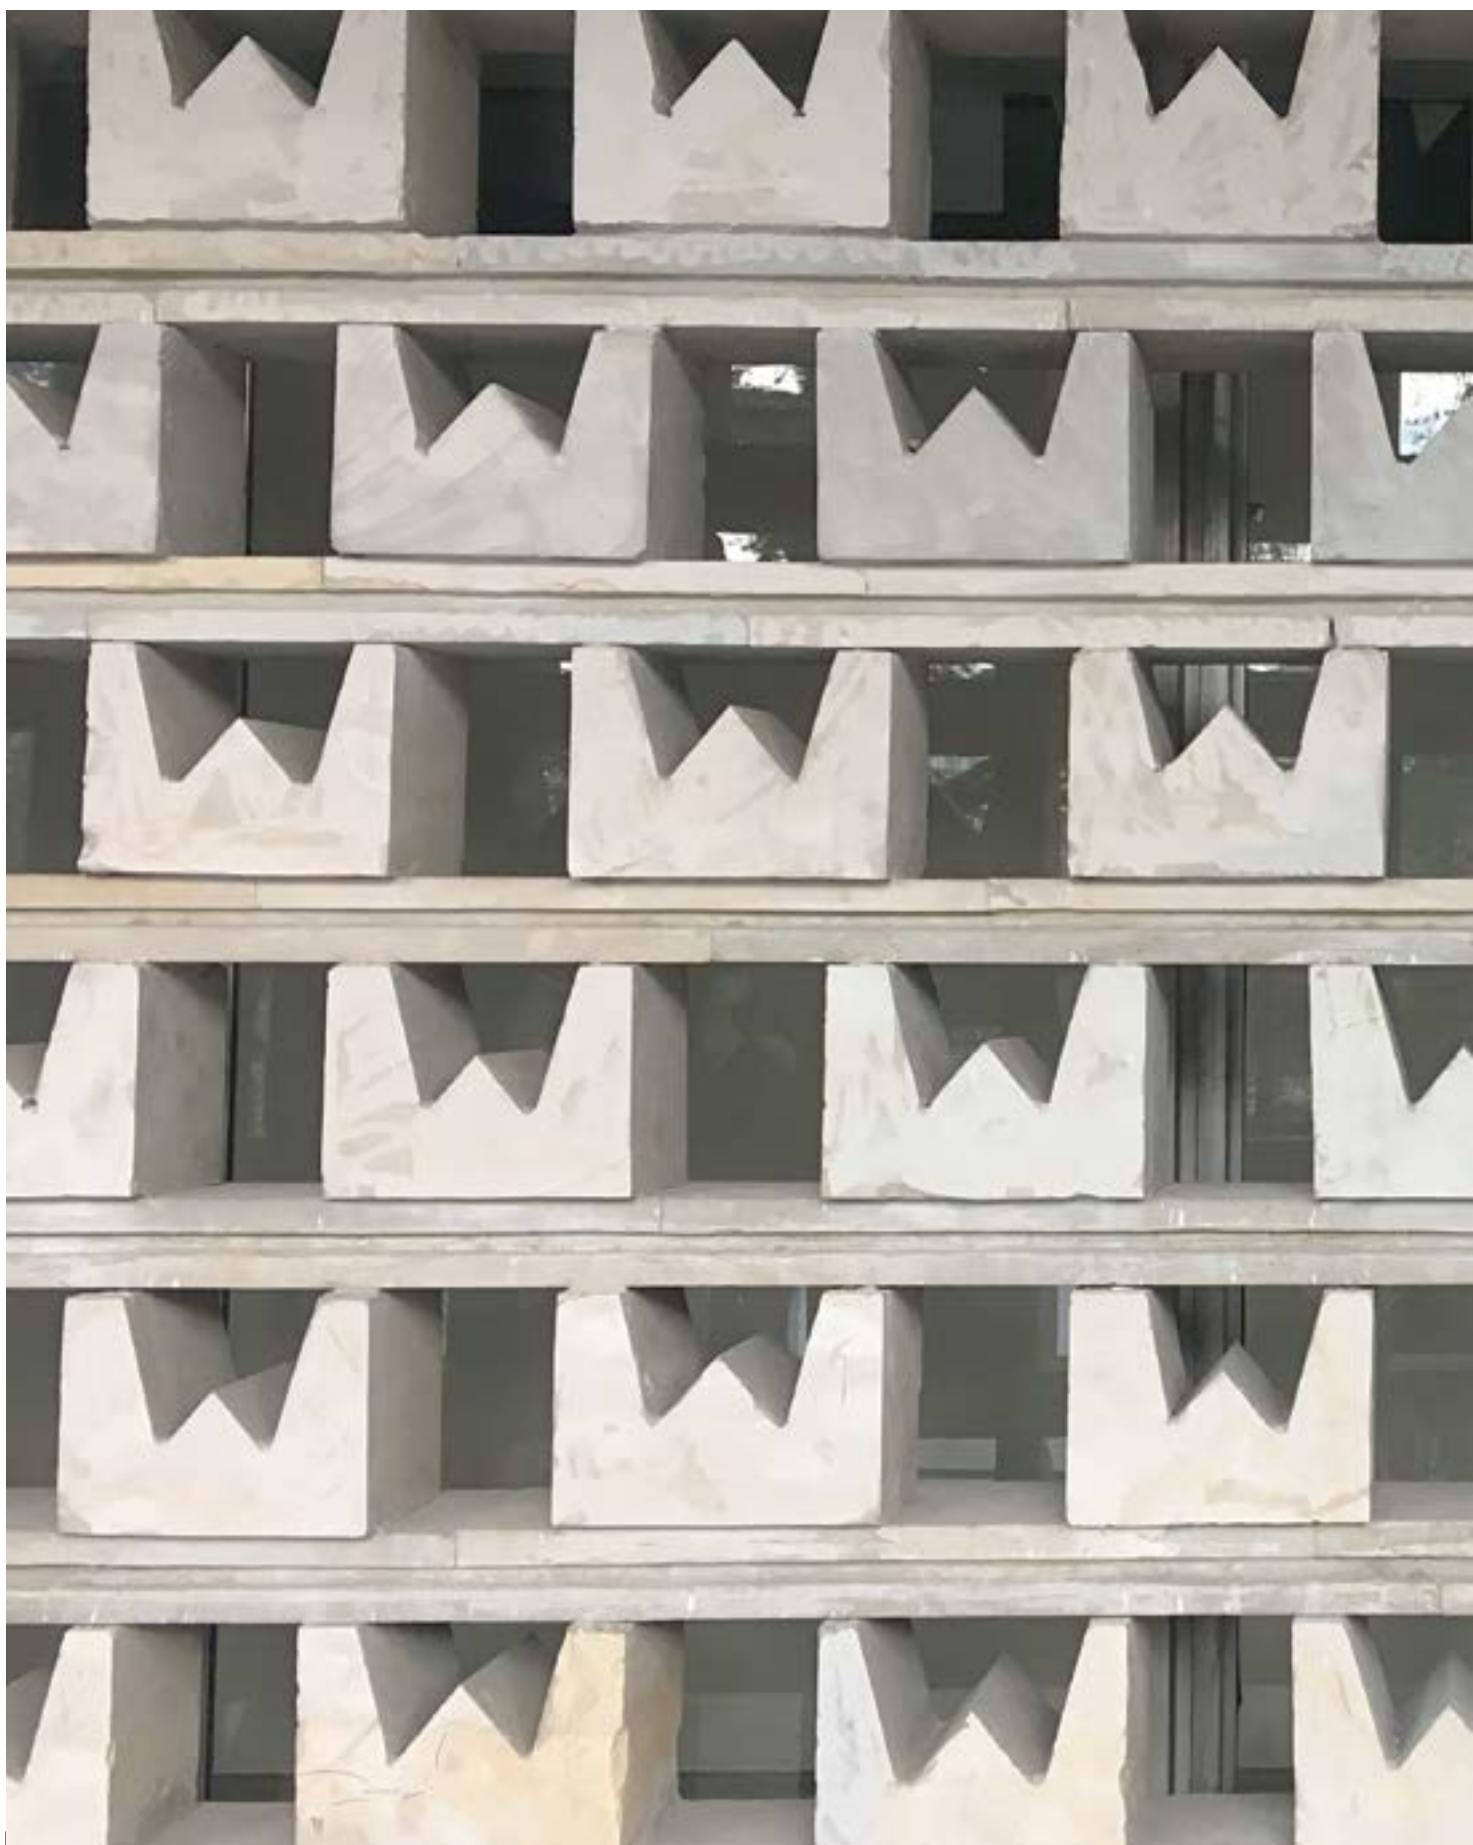
ქვის დეკორატიული კედელი დასავლეთ ფასადზე

ქვაში შესრულებული მხატვრული დეტალები გვხვდება როგორც შენობის ინტერიერში, ისე ექსტერიერში. ასეთია დასავლეთ ფასადზე არსებული ქვის დეკორატიული კედელი, რომელიც აწყობილია ჭადრაკისებურად დაწყობილი, კირქვაში

გამოთლილი ლაზიერის გვირგვინის ფორმის ქვებით. გვირგვინის ფორმის ქვებს შორის ჰორიზონტალურად არის განლაგებული კირქვის ფილები, რომლებიც ერთმანეთს ცემენტის ხსნარით უკავშირდება. ქვის მასიური გვირგვინები ელექტროხელსაწყოთა გამოჭრილი. მათი ზედაპირი სუფთად არის დამუშავებული, თუმცა ეტყობა მულტიფუნქციური ქვის ელექტროსატრელის კვალიც. ფასადზე ამ ფორმის ქვის დეკორატიული კედლის განთავსებით კიდევ ერთხელ ხაზგასმული და აქცენტირებულია ჭადრაკის თემატიკა და შენობის აგების მიზეზი, რომელიც ქალი მოჭადრაკის წარმატებას უკავშირდება.

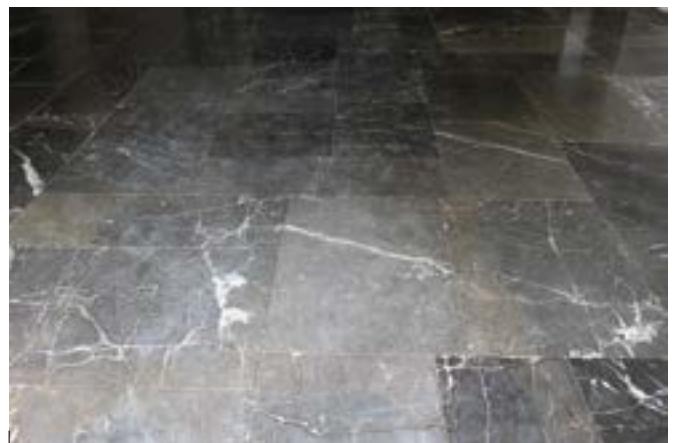
სადახლოს მარმარილოს იატაკის რეგულარული წყობა. ვესტიბული. 2018

შენობის შიდა სივრცის ძირითადი კედლები და ჭერი სადად, გაჯის ხსნარით არის ნაღესი და შეღებილია ზეთოვანი საღებავით. ვესტიბიულებსა და გალერეებში იატაკზე დაგებულია ადგილობრივი შავი მარმარილოს ფილები, ამავე ფილებით არის მოპირკეთებული შიდა კიბეებიც. ღია ფერის ბოლნისის ტუფის ფილებით არის შემკული ვესტიბიულსა და გალერეებში არსებული კოლონები და დეკორატიული ტიხრები. იატაკის, კიბისა და კოლონების პლინტუსებად გამოყენებულია მარმარილო. შენობის ადმინისტრაციულ ნაწილში კიბის უჯრედის ბაქნის გარდა ორივე სართულის იატაკზე პარკეტია დაგებული.

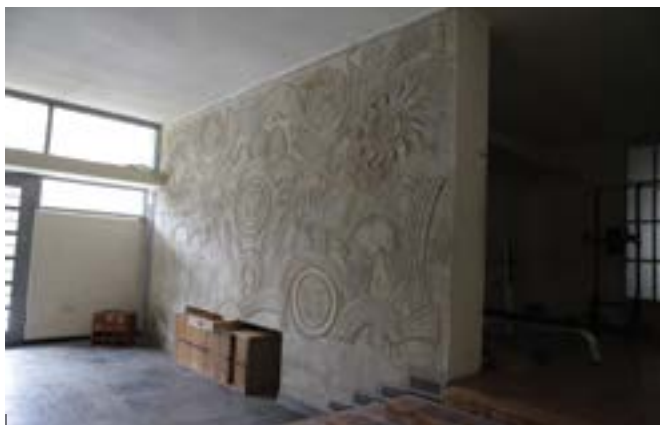
მხატვრულად დამუშავებული ქვის ფილებით მოპირკეთებული ტიხარი ცოკოლის სართულის ვესტიბულში. 2016

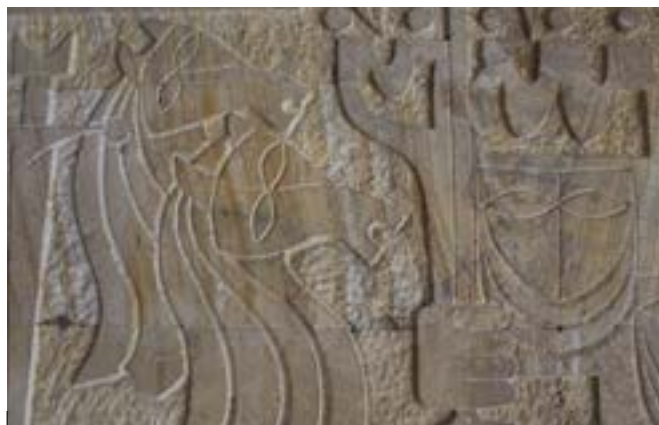
მხატვრულად დამუშავებული ქვის ფილებით მოპირკეთებული კედლის  
დეტალი. 2020

ქვის დასამუშავებლად გამოყენებულია ორი ტიპის ქვის სათ-  
ლელი ხელსაწყო, ორკბილიანი და ერთკბილა ფართობირიანი  
სატეხები. ქვის ზედაპირს ეტყობა ელექტროსაჭრელის კვალიც.

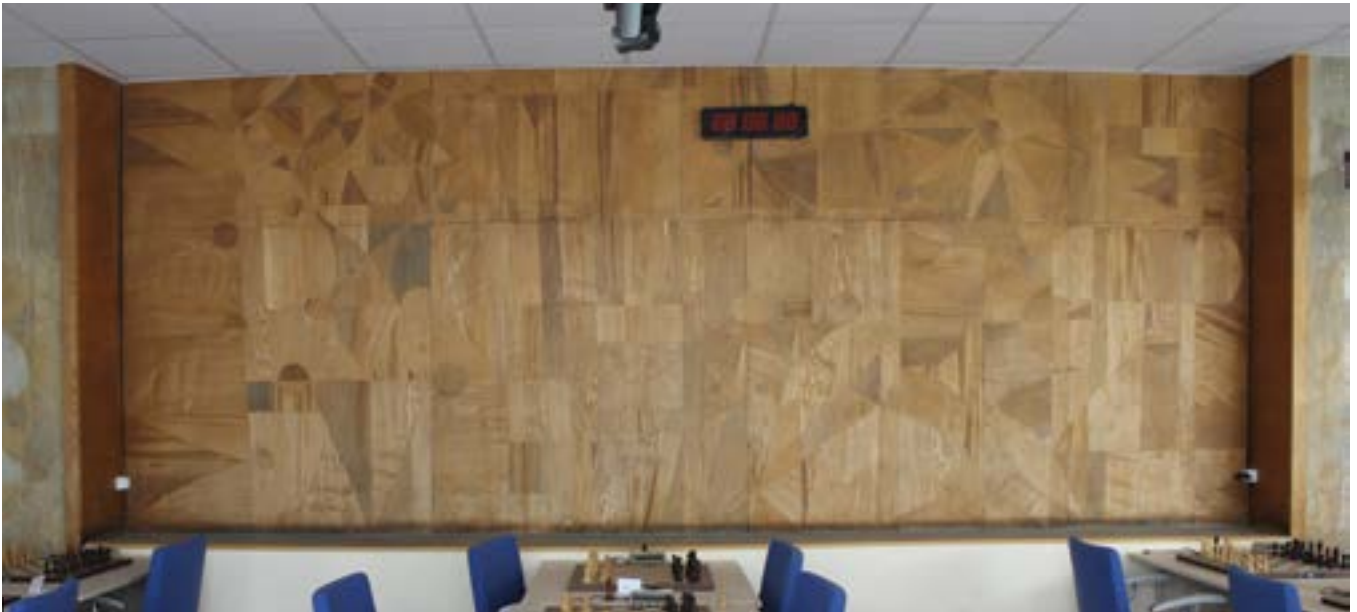
ვერტიკალურად მოძრავი, მარკეტრის ტექნიკით შესრულებული, გასაშლელი პანელები. 2018

მთავარი დარბაზის დეკორის მნიშვნელოვანი ელემენტია ორმხრივი, მონუმენტური მოძრავი პანელები, რომლებიც მთავარი დარბაზისა და გვერდითა გალერეების გამყოფ ტიხრებს წარმოადგენს. ამ მოძრავი ტიხრების საშუალებით მთავარი დარბაზის სივრცე იხსნება გვერდითა გალერეებში. ორმხრივი პანელები სხვადასხვა ზომის მართკუთხა ფანერებისგან არის

აწყობილი და მეტალის ლურსმნებით მიმაგრებულია ხის მყარ საფუძველზე. ფანერების ზედაპირზე ორივე მხრიდან (მთავარი დარბაზისა და გალერეების) მარკეტრის ტექნიკით ჯადრაკის თემატიკაზე შესრულებული გრაფიკული ნახატებია წარმოდგენილი. პანელების სპეციალური მეტალის ამწე კონსტრუქცია ამ დროისათვის ამორტიზებულია. ასევე მეტალისაა კონსტრუქციის ტროსებიც.

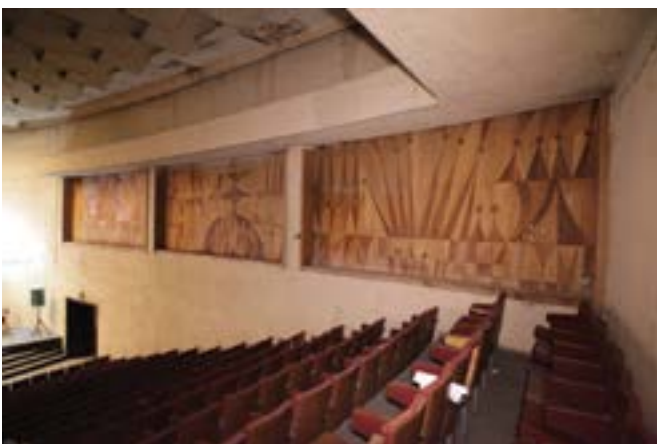
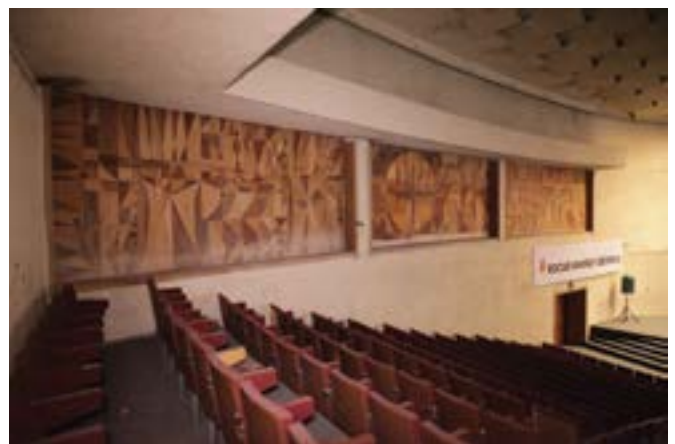
მთავარი დარბაზი, ვერტიკალურად მოძრავი მარკეტრის ტექნიკით შესრულებული პანელები. 2018.  
ფოტო: გოგიტა ბუხაიძე

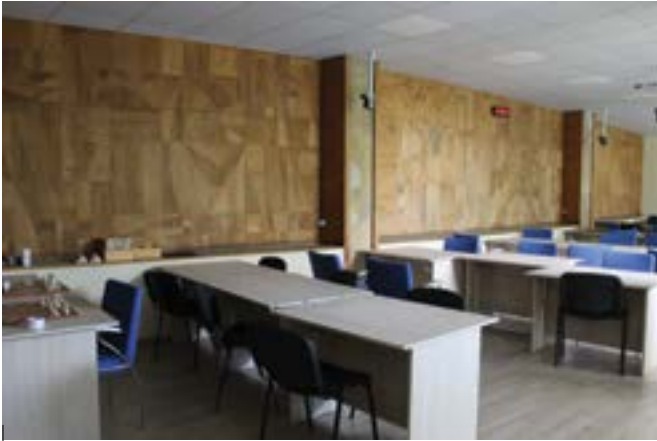
ვერტიკალურად მოძრავი მარკეტრის ტექნიკით შესრულებული პანელები. 2019

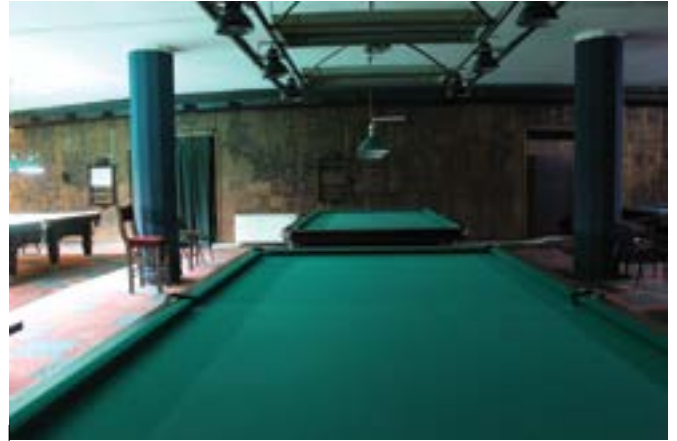
ხეზე კვეთით დამუშავებული მონუმენტური პანო. 2019

ხეზე კვეთით დამუშავებული მონუმენტური პანოა წარმოდგენილი მთავარი დარბაზის ცენტრალური შესასვლელის მომრგვალებულ კედელზე. აქაც, მსგავსად სხვა დეკორატიული ელემენტებისა, გვხვდება საჯადრაკო თემატური სიმბოლოებით გაფორმებული კომპოზიციები. ხის მონუმენტური პანო სხვადასხვა ზომის სქელი ფიცრებით არის აწყობილი და კედელზე მეტალის ლურსმნებითაა მიმაგრებული. პანოს ზედაპირი ხეზე ღრმა ჭრის ტექნიკით არის დამუშავებული.

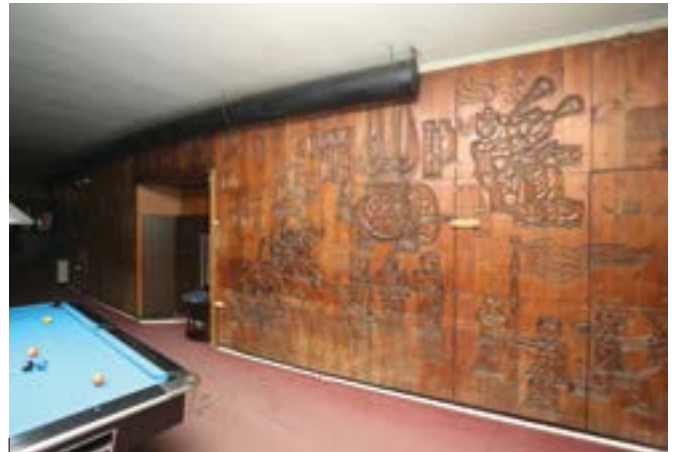
ხეზე კვეთით დამუშავებული მონუმენტური პანო. 2016

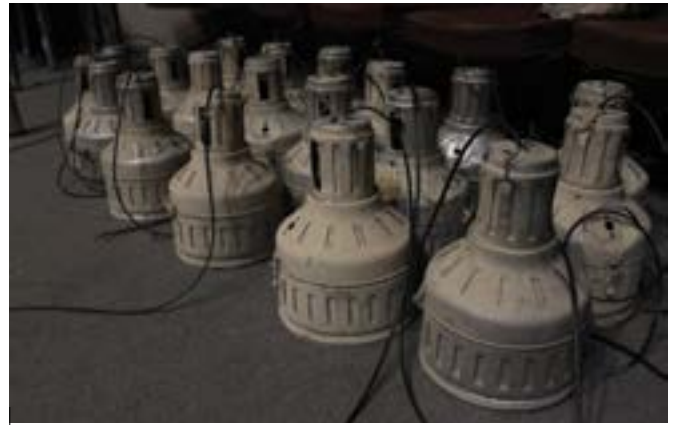
მთავარი დარბაზის სცენის ალუმინის სანათები. 2019

ეს დეტალებია: აივნის გარე და შიდა კიბის მეტალის მოაჯირი, გვერდითა გალერეების კერამიკული და მთავარი დარბაზის ალუმინის სანათები, მთავარი დარბაზის სკამების ნუმერაციისთვის გამოყენებული დაბეჭდილი მეტალის ფირფიტები და თანადროული ავეჯი, რომელიც სპეციალურად ამ კონკრეტული შენობის ინტერიერისთვის შეიქმნა.

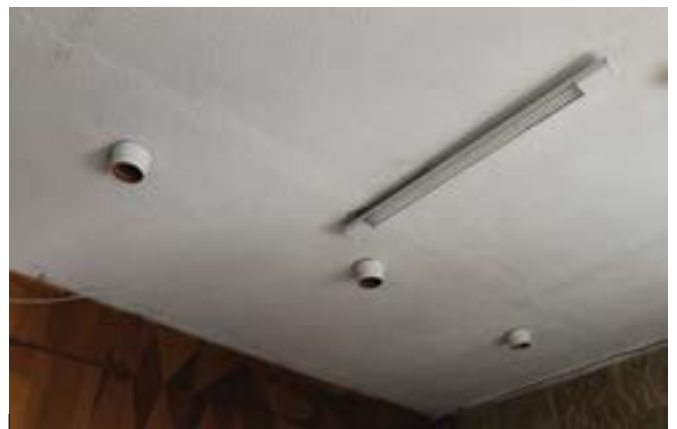
კერამიკული სანათები. 2018

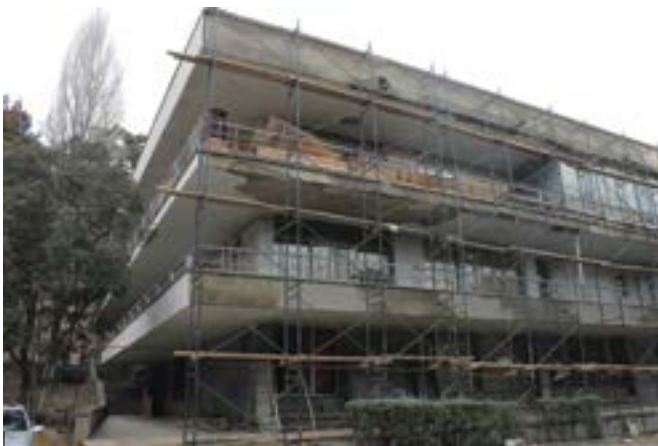
აღმოსავლეთის ფასადზე ქვის მოპირკეთების შეცვლის პროცესი. 2018

სამუშაოების ფარგლებში მოიხსნა თავდაპირველი ეკლარის ქვის მოსაპირკეთებელი ფილების ძირითადი ნაწილი და ჩანაცვლდა იმავე ტიპის ახალი, უფრო თხელი მასალით.

განახლებისას დაირღვა ფასადის თავდაპირველი მოპირკეთების ტექნიკა და წყობის ხასიათი. ფილები საფუძველს დაუკავშირდა ცემენტის ხსნარისა და მცირე ზომის ხრახნების გამოყენებით. არსებულ ფილებს შორის ნაკერები შეივსო არა-

თავსებადი ფითხით და დამუშავდა მულტიფუნქციური ელექტროსაჭრელით, რის გამოც ქვის ზედაპირი მექანიკურად დაზიანდა.

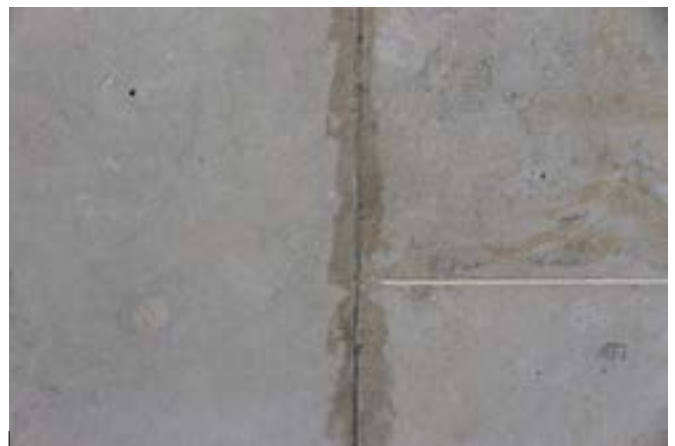
აღმოსავლეთის ფასადზე ქვის მოპირკეთების ჩანაცვლება. 2018

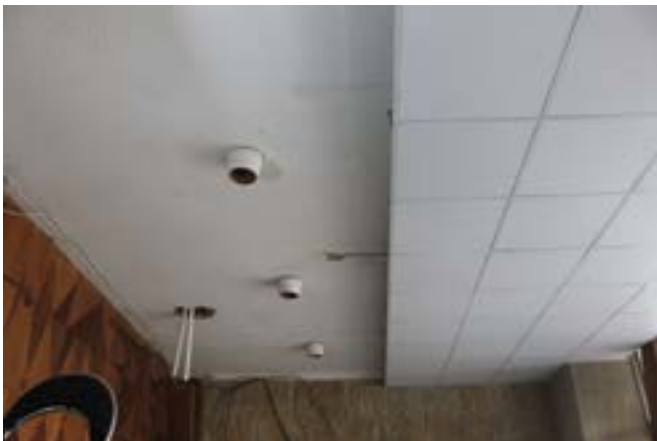
შეკიდული ჭერის მოწყობის პროექტი. 2018

პირველი და მეორე სართულის ფოიეში კედლები შეიფუთა თაბაშირ-მუყაოს ფილებით, რომლებიც შეიღება თანამედროვე აკრილის საღებავით. შეკიდული ჭერით მოპირკეთდა პირვანდელი ჭერი, რის გამოც დაიფარა ინტერიერის თანადროული კერამიკული სანათები.

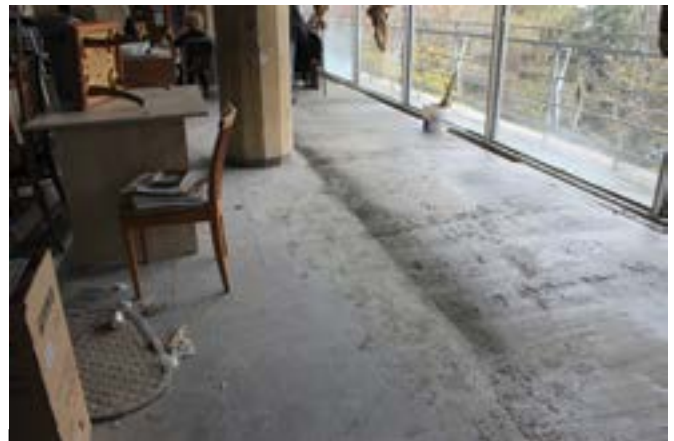
აღმოსავლეთ გალერეის გაფართოების პროექტი

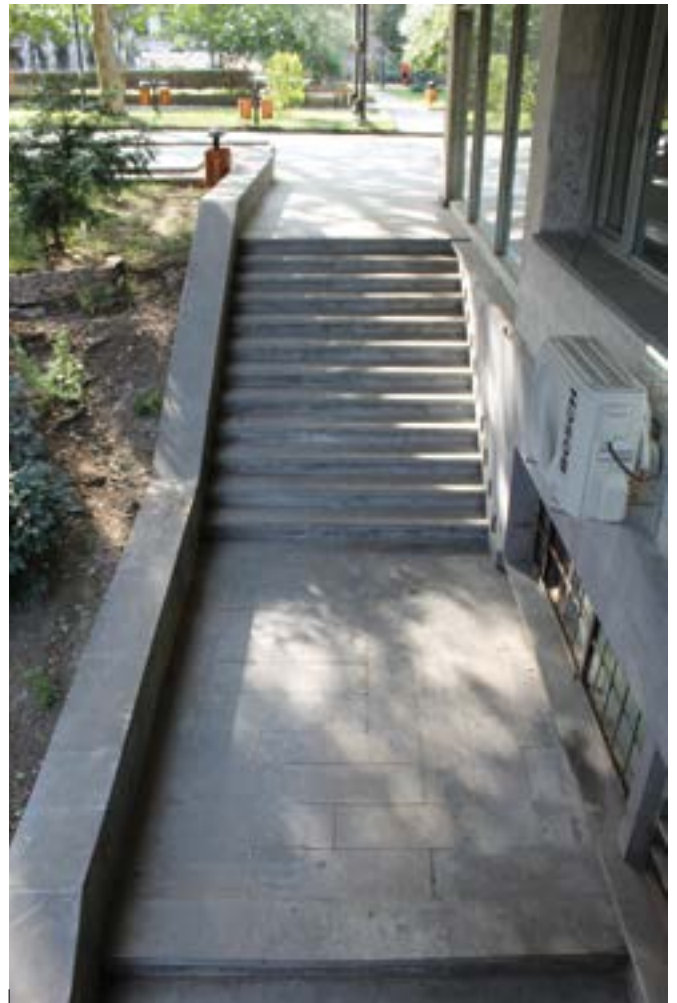
ტერასა ცოკოლის სართულზე. შენობის სამხრეთი მხარე. 2018

დაზიანება უკავშირდება ატმოსფერული ნალექის ჩადინებას, რაც განპირობებული იყო სახურავიდან და აივნებიდან წყლის გადამყვანების მდებარეობით, ისევე, როგორც სადრენაჟე თუ სანიაღვრე არხის არარსებობით.

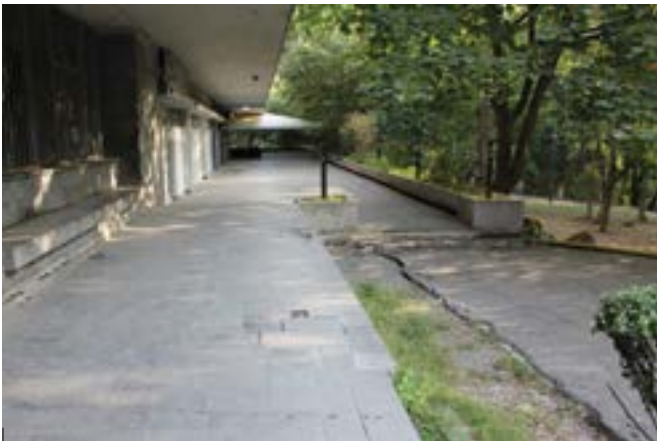
ტერასა ცოკოლის სართულზე. შენობის აღმოსავლეთი მხარე. 2018

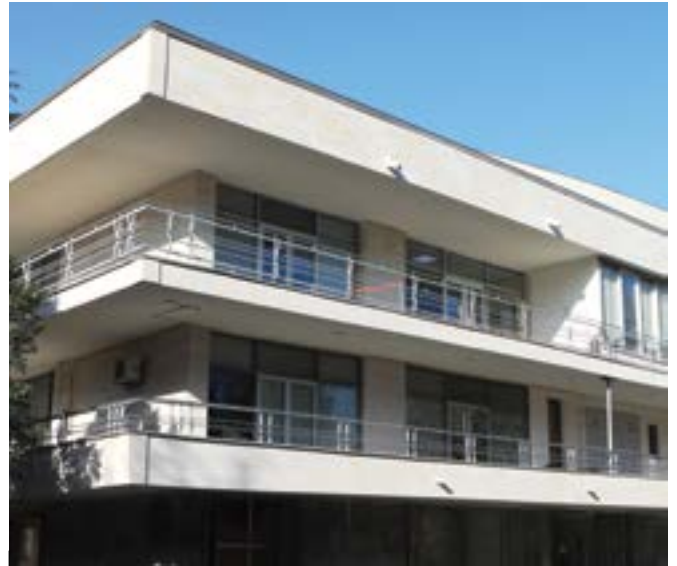
განახლებული ქვის მოპირკეთება ალმოსავლეთ ფასადზე

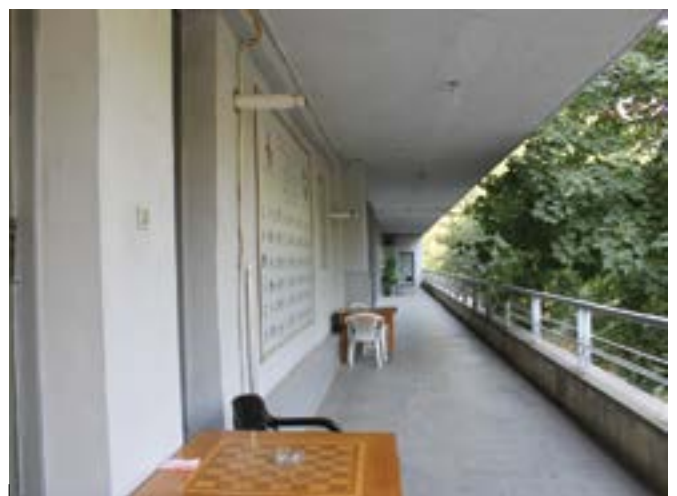
აივანი ალმოსავლეთი მხარეს. 2018

შელესილობა – დაზიანებულია ასევე ჭერის შელესილობა, რომელიც გარკვეულ მონაკვეთში ჩამოცვნილი და გაფხვიერებულია. ახლად შელესილ ჭერზე შეიმჩნევა ასევე წვიმის წყლის ჩამოდინების კვალიც.

ლითონის მოაჯირი – მცირედ დეფორმირებულია აივნის ლითონის მოაჯირი, ზოგ ადგილას კოროზირებულია, მცირე ნაწილი კი მოხსნილია.

დაზიანების მიზეზი, ისევე, როგორც ხშირ შემთხვევაში, აქაც სათანადო და მუდმივი მოვლა-პატრონობის არარსებობა და არასწორი სარემონტო ჩარევაა. ამ მიზეზებით გარემო პირობების აგრესიული ზემოქმედებისგან დაცვა არ ხდება. აივნების დეფორმაციის ერთი-ერთი მიზეზი შესაძლოა იყოს აშენების დროს ბეტონის საყალიბე მასალის გამოძრავება და დაწევა, ხოლო მეორე მიზეზი არის ახალი დანამატების არსებობა და მათი წონის გავლენა. ჭერზე არსებული წვიმის წყლის კვალი, სავარაუდოდ, გამოწვეულია აივნის კიდეებზე საწვეთურების არარსებობით, ზოგ შემთხვევაში კი – არასწორი განლაგებით.

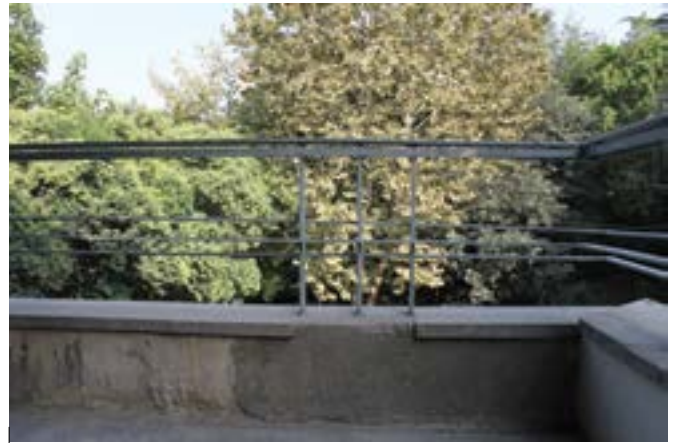
ლითონის მოაჯირები. 2018

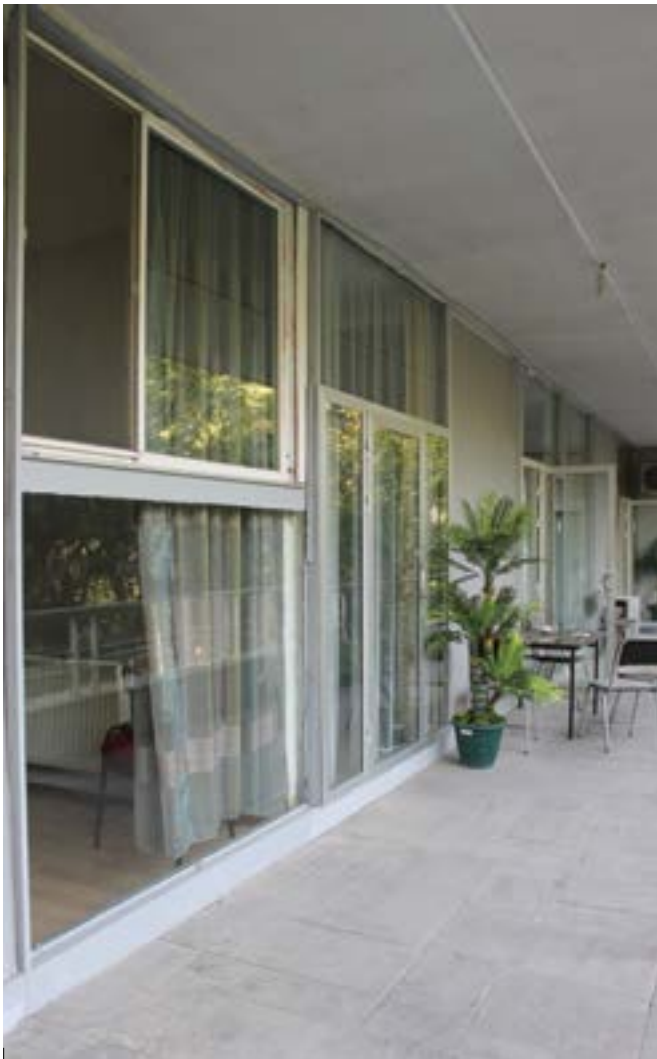
ალუმინის ვიტრაჟული ფანჯრები. 2019

ალუმინის ვიტრაჟების ნაწილი შეღებილია ზეთოვანი საღებავით, ნაწილს ადგილი აქვს შეცვლილი, გარკვეული ნაწილი კი სახეცვლილია, გაზრდილია კარის პროფილის ზომები.

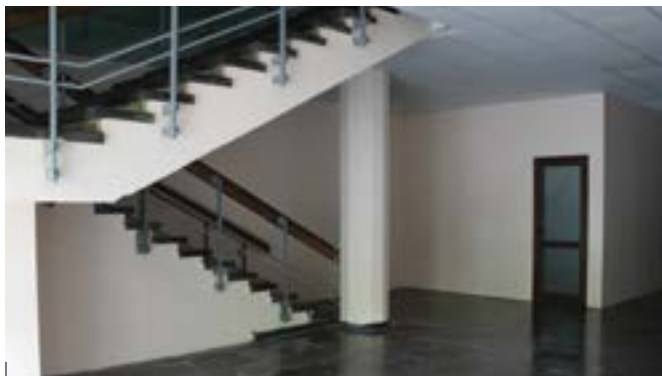
საღებავის ფენით დაფარული ტუფის ფილებით მოპირკეთებული სვეტები. 2018

- რკინაბეტონი;
- ქვიშა-ცემენტის ნაღესი;
- ბოლნისის ტუფი და სადახლოს მარმარილო.

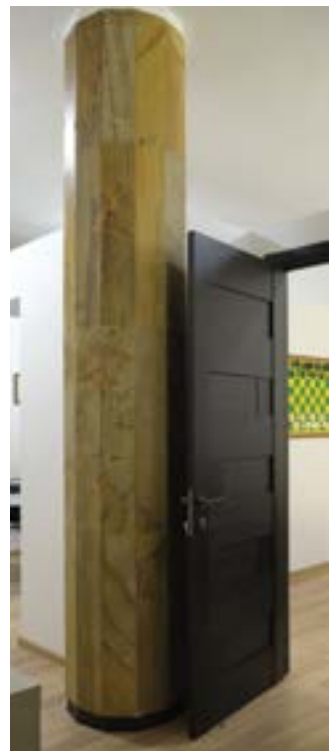
ლაქის ფენით დაფარული ტუფის ფილებით მოპირკეთებული სვეტები. 2018

არასწორი ექსპლუატაციით და არაადეკვატური ჩარევით დაზიანდა ქვის მოპირკეთება. თვალსაჩინოა მოუვლელობის შედეგად სვეტების დაზიანებების წარმოქმნა და განვითარება.

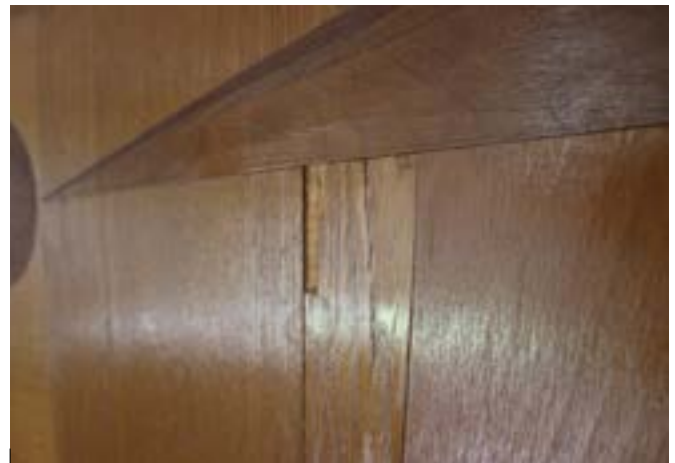
ვერტიკალურად მოძრავი მარკეტრის პანელების ზედაპირული დაზიანება

ძირითადი მიზეზი, რამაც დაზიანა კედლები და პანელები, არის არასწორი ექსპლუატაცია და არაადეკვატური ჩარევა. სახურავის ფენილის და წყლის გადამყვანი სისტემის გაუმართაობამ გამოიწვია წყლის ჩადინება კედლებზე და მათი დაზიანება. ასევე საგულისხმოა მექანიკური ზემოქმედების კვალიც.

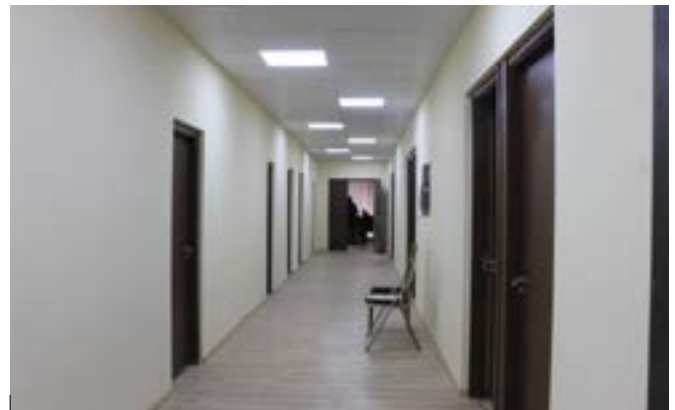
ადმინისტრაციული ზონა პირველ სართულზე. ახალი მდფ-ის კარები

სრულად განახლდა ძველი და დაემატა კიდევ სამი სველი წერტილი, აქედან ორი მეორე სართულზე, ხოლო ერთი – ტერასის სართულზე. თანამედროვე, საშუალო სიმკვრივის ხის ბოტკოვანი (მდფ) მასალის კარით შეიცვალა ყველა შიდა თანადროული კარი.

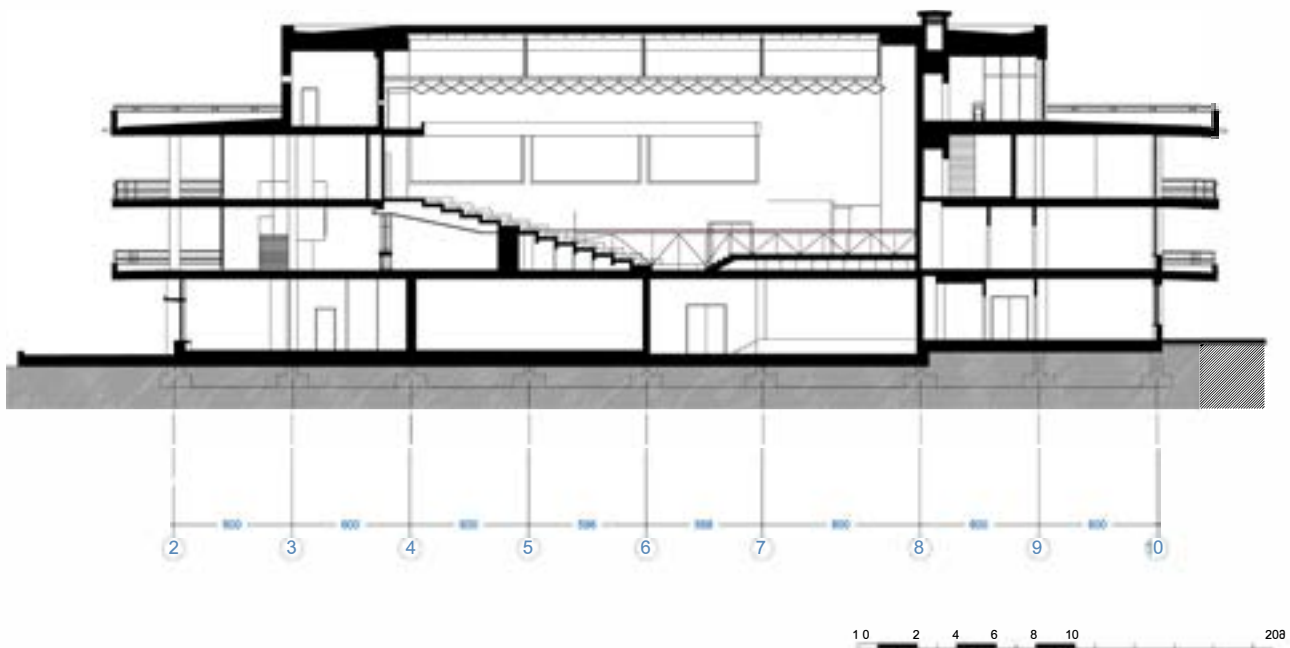
გერარდ სარტულის გეგმა

კონსერვაციის და აღდგენის წინადადება  
(მთავარი დარბაზის სხენის გეგმული კონსტრუქციით)

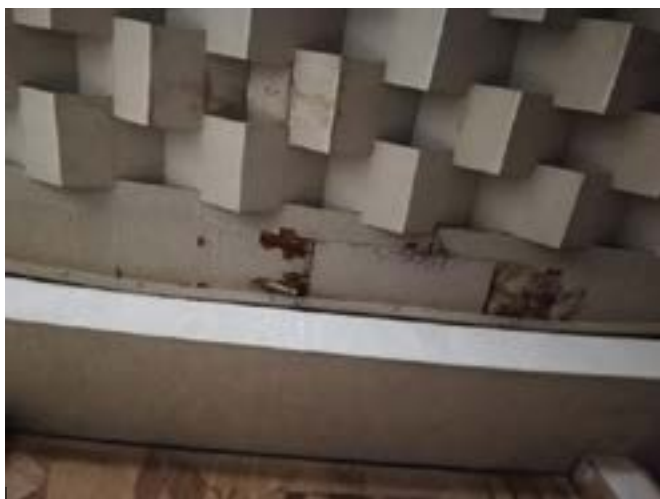
ფოტო 21. მაყურებელთა დარბაზში სახურავიდან წყლის ჩამოსვლის შედეგად დაზიანებული შეკიდული ტერი

სახურავიდან წვიმის წყლის ჩამოსვლის შედეგად დაზიანებულია მაყურებელთა დარბაზში (520 ადგილი) შეკიდული ტერი.

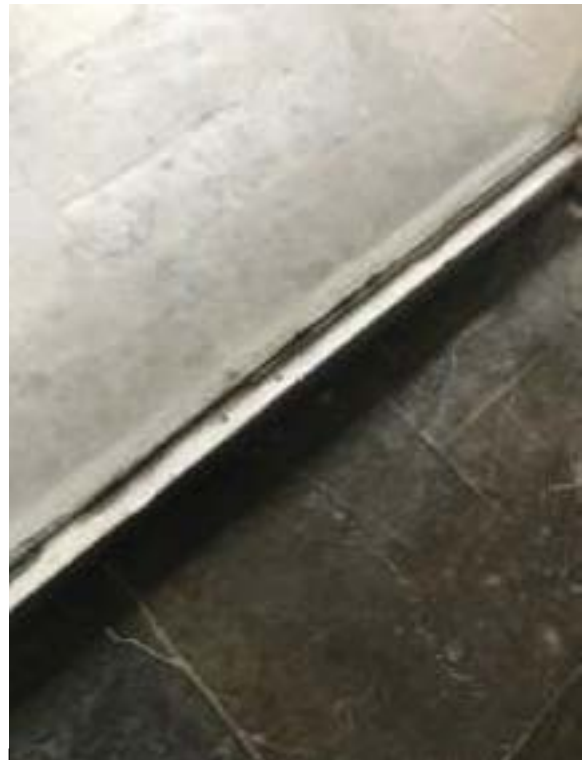
ფოტო 1

გამოყენებული იყო ანემომეტრი TESTO.

ქვემოთ (ცხრილი#1) მოყვანილია თბოდანაკარგების გათვლა სამივე ელემენტის გათვალისწინებით. ვინაიდან ინფილტრაციის ზუსტი გაზომვა მოცემულ შენობაში შეუძლებელია, ამ პარამეტრს პრაქტიკიდან გამომდინარე აქვს მინიჭებული კოეფიციენტი, რომელიც დაფუძნებულია შენობიდან გაჟონილი ჰაერის სიჩქარის გაზომვებზე 30 წერტილში ვიტრაჟების პერიმეტრზე (ანემომეტრის ფოტო და ცხრილი).

უნდა აღინიშნოს, რომ ვიტრაჟები არის დაბალი ხარისხის, ასევე უხარისხოდ და არასწორად დამონტაჟებული. ერთიანად არის შემინული ნ მმ-იანი სისქის მინით; ჩარჩოები ზოგ ადგილას არის რკინის, დანარჩენში – ალუმინის პროფილის; მინის დამჭერად გამოყენებულია რკინის კუთხოვანები (ფოტო 1), რომლებიც სტვალეებით მაგრდება ჩარჩოზე. იზოლაცია პრაქტიკულად არ არის გამოყენებული. ასეთი კონსტრუქცია გამოირჩევა დაბალი ენერგოეფექტურობით მაღალი თბოდანაკარგებისა და ინტენსიური ინფილტრაციის გამო.

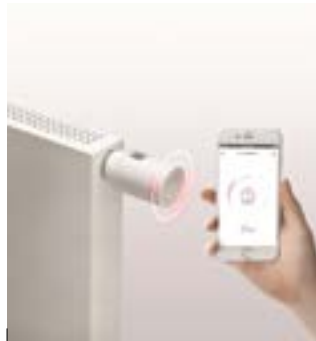
ფოტო 11. ელექტრონული თერმოსტატი, მართვადი მობილური ტელეფონით

ელექტრონული თერმოსტატების გამოყენებით შესაძლებელია კიდევ უფრო მაღალი ენერგოეფექტურობის მიღწევა. ამ შემთხვევაში რეგულირება ხდება დისტანციურად და გათბობის სისტემის გადაყვანა ღამის რეჟიმში შეიძლება ცენტრალიზებულად.
