ARQUITETURA MODERNA E SUA PRESERVAÇÃO: ESTUDOS
PARA O PLANO DE CONSERVAÇÃO PREVENTIVA DO
PAVILHÃO ARTHUR NEIVA

Preservation of Modern Architecture: Studies for the
Arthur Neiva Pavilion Preventive Conservation Plan

Arquitetura Moderna e sua Preservação
Estudos para o Plano de Conservação
Preventiva do Pavilhão Arthur Neiva

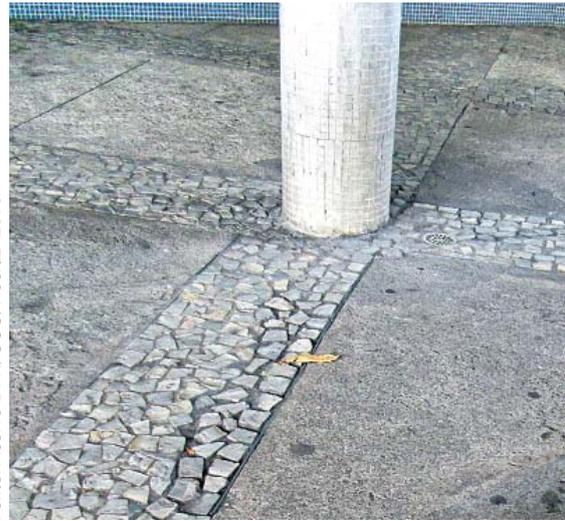
13 – Detalhe da junta de dilatação entre o bloco do auditório e o bloco retangular – The expansion joint between the auditorium and rectangular blocks

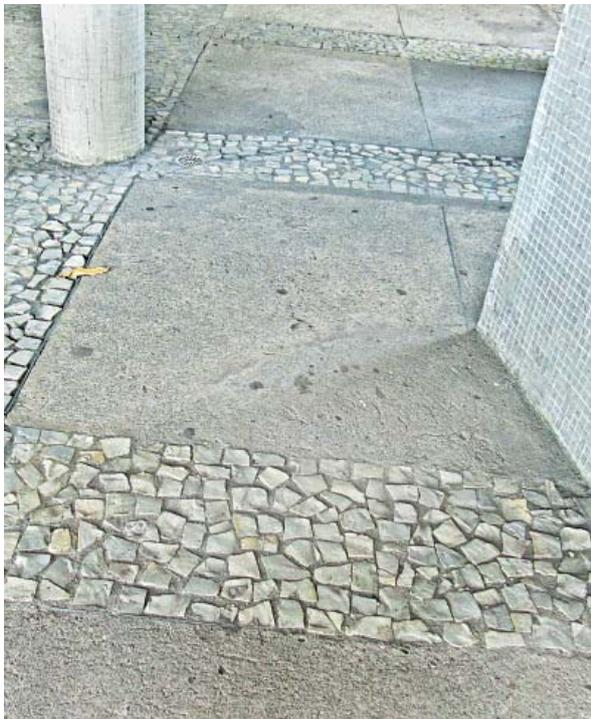
16 – Modificações realizadas na década de 1990: revestimento das colunas em pastilha cinza e pavimentação em pedra portuguesa e cimento – Renovations made in the 1990s: pillars clad with grey tiles and Portuguese stone and cement paving

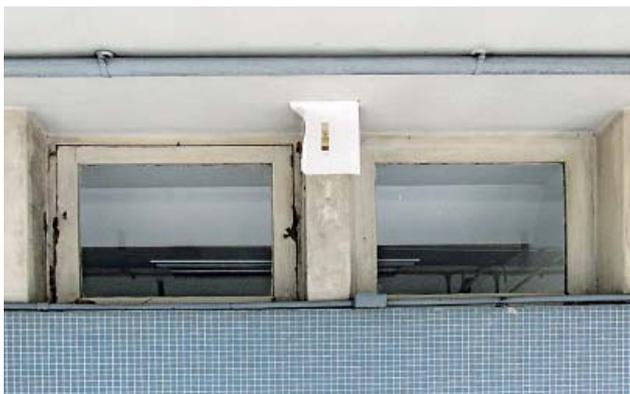
18 – Tipologia das esquadrias do primeiro pavimento, fachada noroeste – Typology of the first-floor window frames – northwest façade

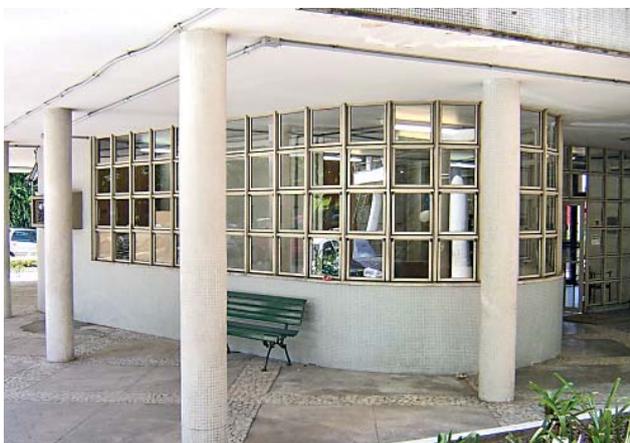
20 – Fechamento do foyer do auditório em esquadria de metal e vidro introduzido em intervenção realizada na década de 1990 – Enclosure of the auditorium foyer with metal window frames and glass installed during the alterations made during the 1990s

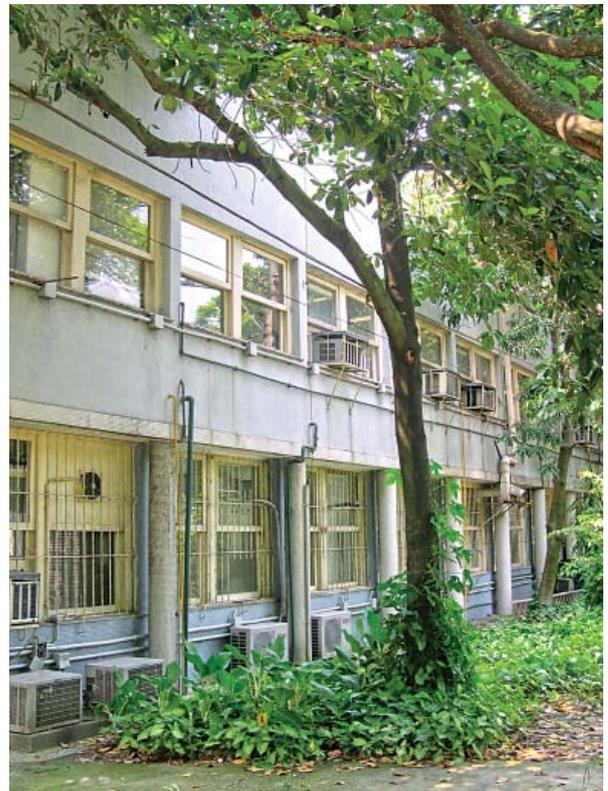
23 – Vista da fachada sudeste, onde pode-se visualizar as intervenções nas esquadrias – View from the southeast façade where the window frame renovation can be observed

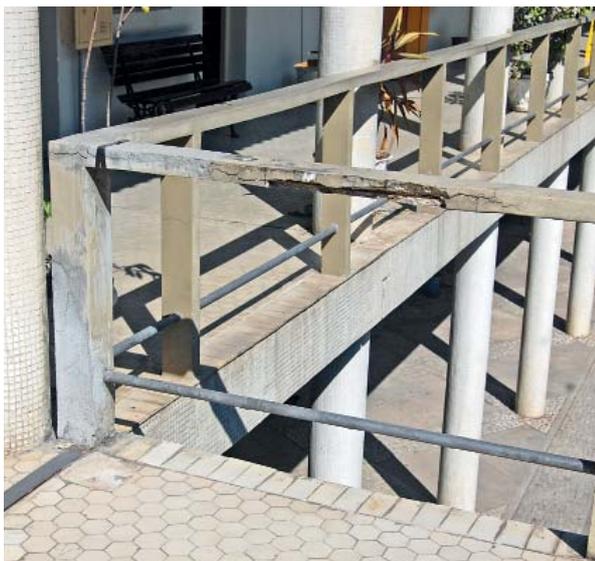
24 – Na imagem pode-se visualizar as perdas de material nos peitoris e montantes do guarda-corpo – The image shows the missing material from the handrail and railings of the guardrail

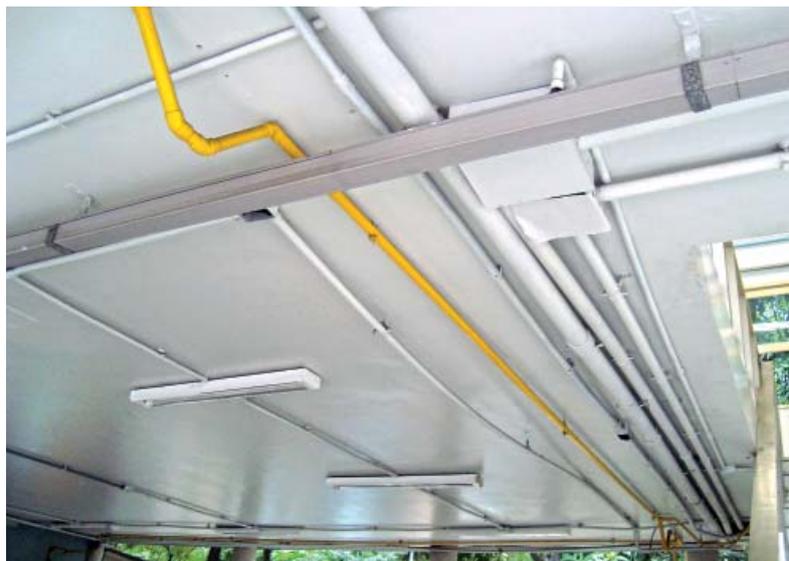
25 – Instalações aparentes percorrendo tetos nas varandas do primeiro pavimento – Visible installations on the first floor veranda ceilings

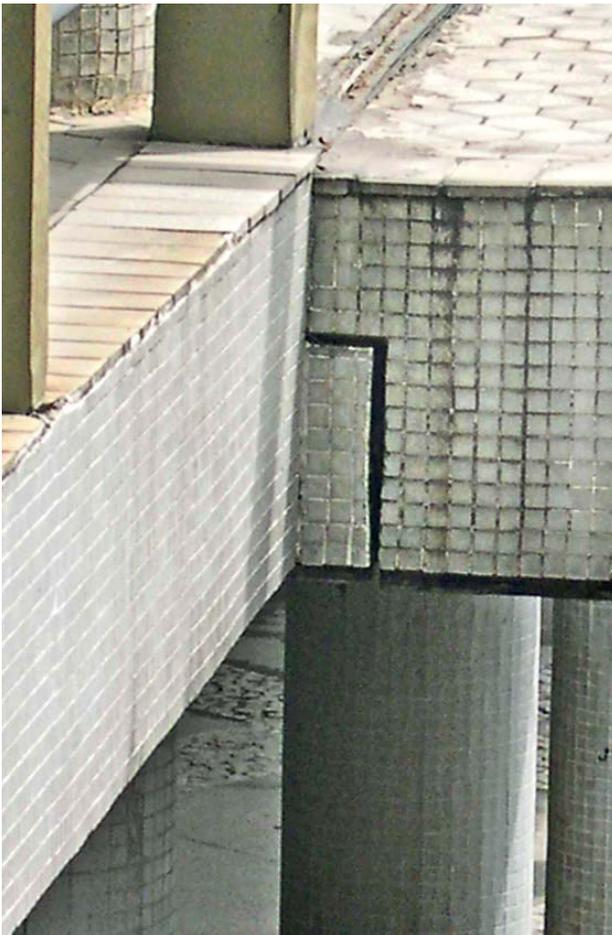
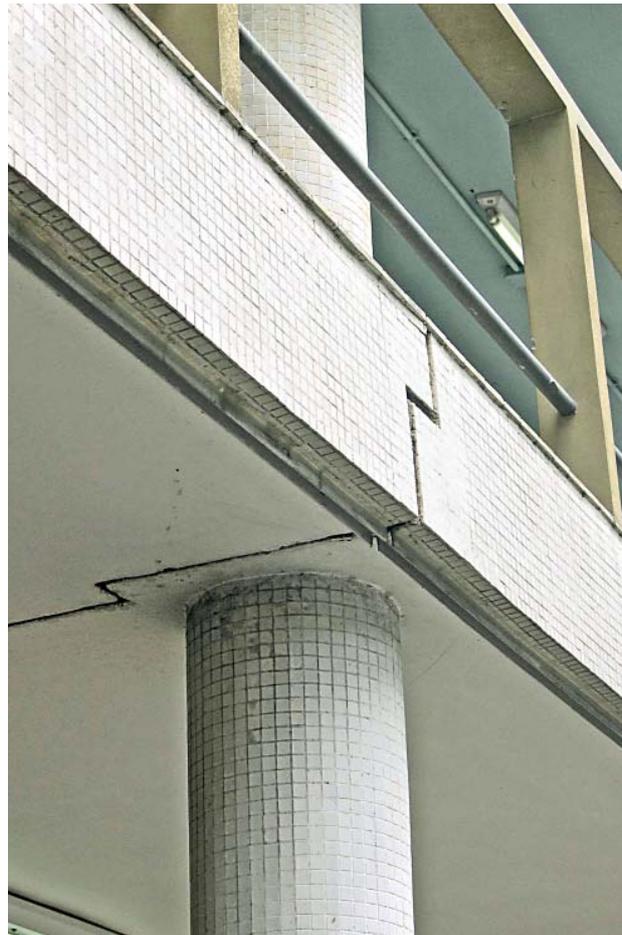
26 – Ligação entre os blocos feita por meio de dentes de apoio conhecidos como dentes *Gerber* – Connection between the blocks made with hinge-attached beams known as *Gerber* joint

According to the 2006 report commissioned by the Department of Historic Heritage and produced by Cerne Engenharia e Projetos Ltda., the building's structural system runs across a horizontal axis in the Pavilion with two floors and a veranda. This block is intercepted by a second one that houses the auditorium,

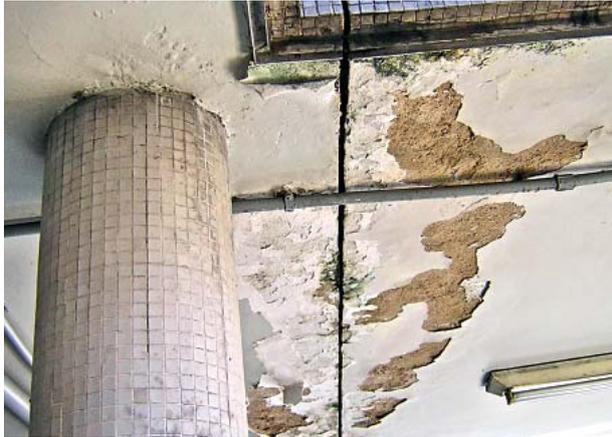
27 – Infiltração das lajes – Leaking roof

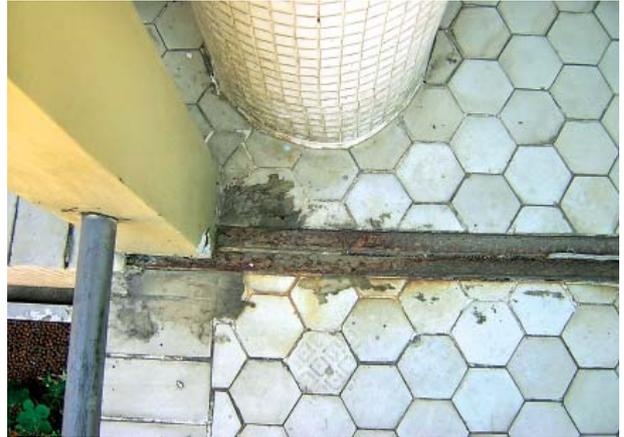
28 – Junta de união entre os blocos – Joining section between the two blocks

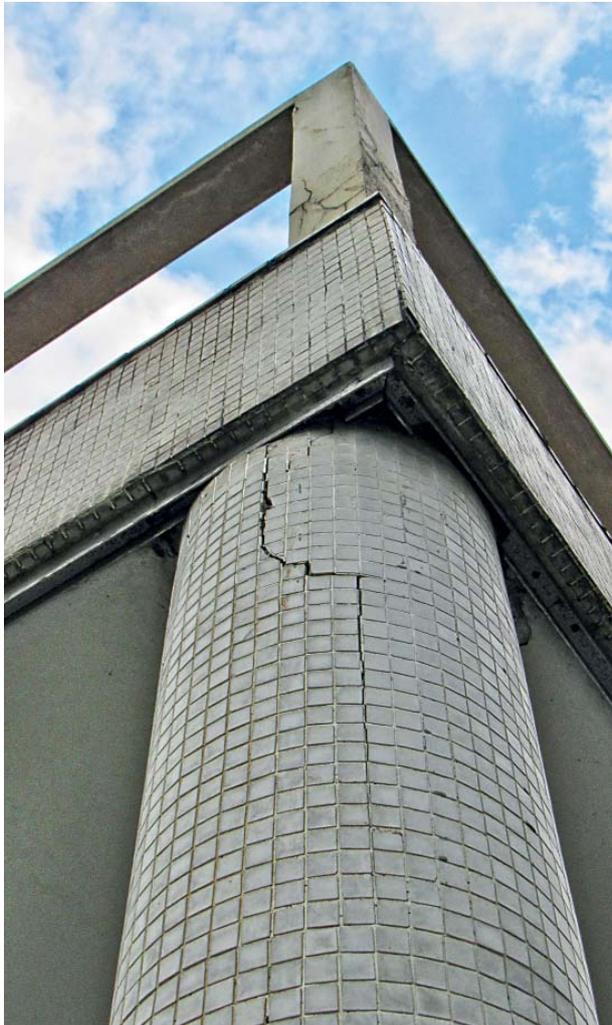
29 – Exemplo de fissura na coluna – An example of a crack in the pillar

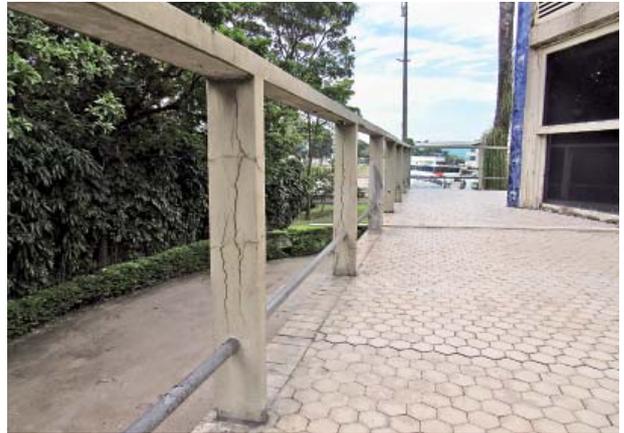
30 – Fissuras nos montantes do guarda-corpo – Cracks in the guardrail stiles

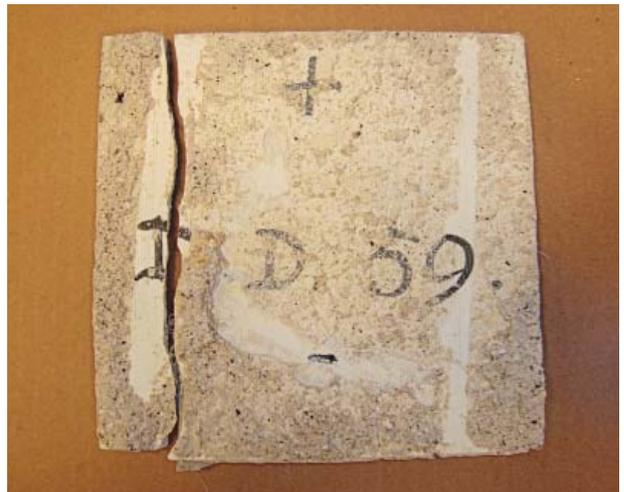
31 – Detalhe de identificação no verso do azulejo removido – Identification information on the reverse of the removed tile

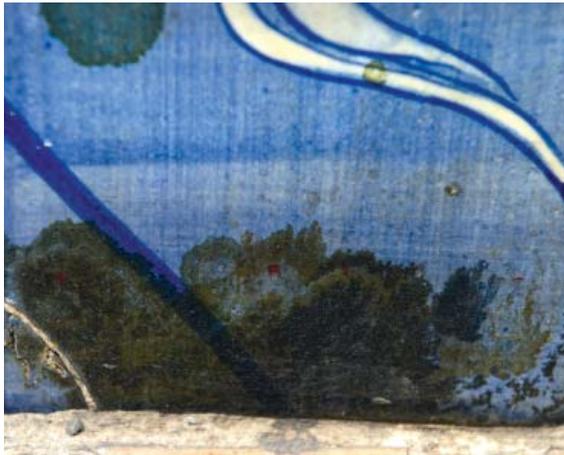
37 – Infestação de fungos – Fungal infestation

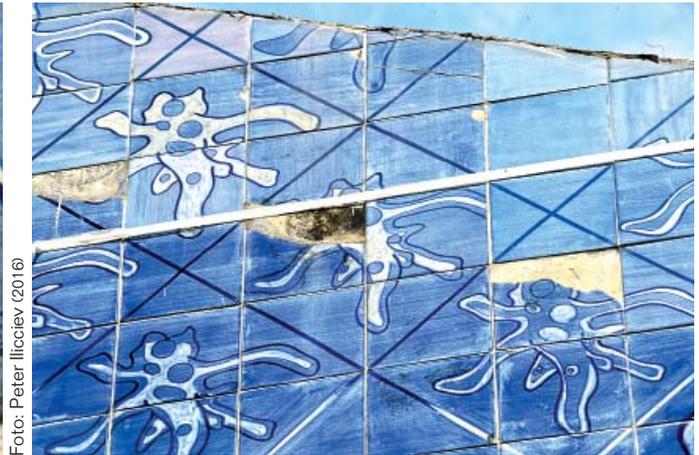
38 – Recomposição com peças novas, perdas da chacota – Restoration with new pieces, loss of bisque

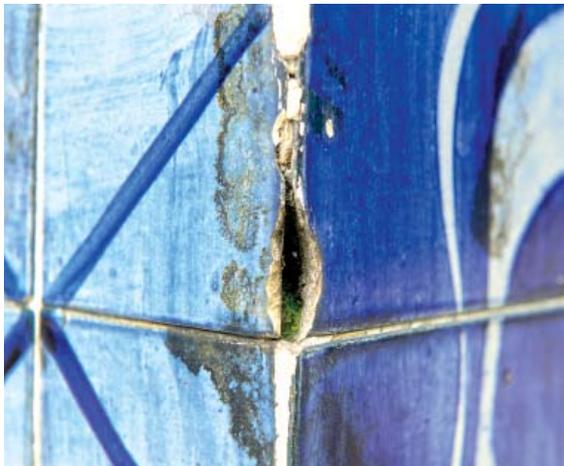
39 – Fissura na parte central do painel – Crack in the central part of the mural

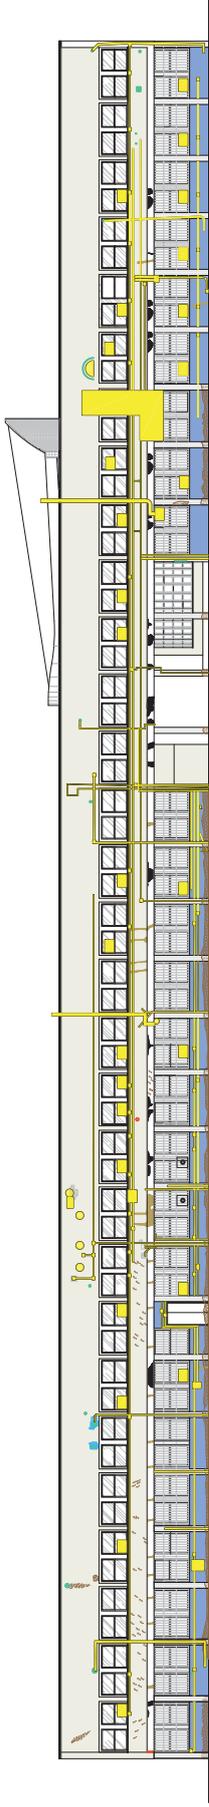
Fachada sudeste
Southeast façade

4 – Mapeamento de danos – fachadas | Damage mapping – façades
