Plano de Conservação
da Estrutura do **MASP**

Plano de Conservação da Estrutura do MASP _ documento final, dezembro 2018

*Este trabalho foi elaborado com o suporte da Fundação Getty através do Programa Keeping It Modern

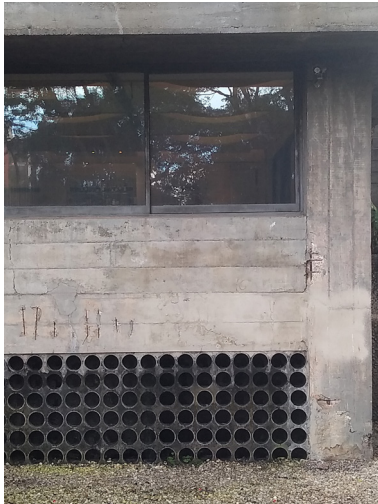
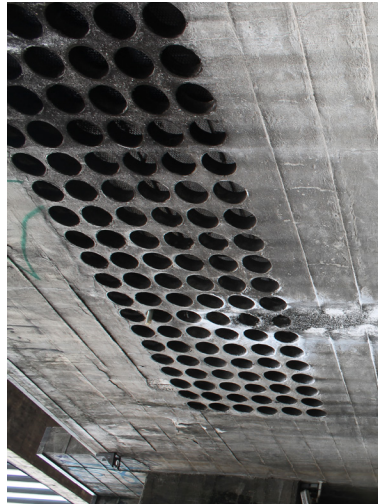
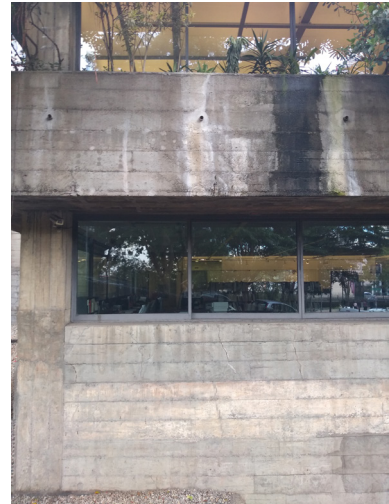
[77] [78] [79] [80] Patologias nas fachadas do volume inferior

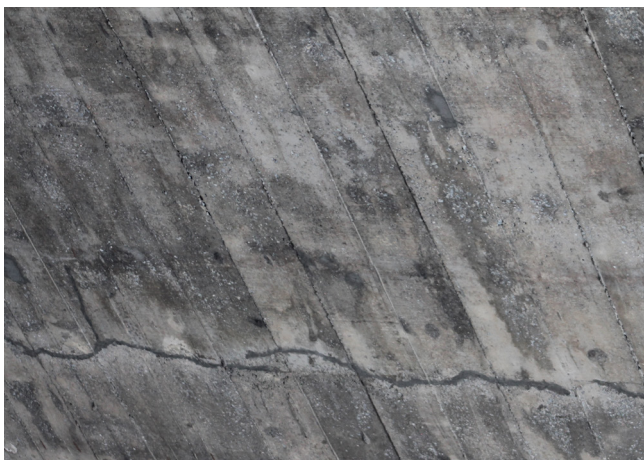
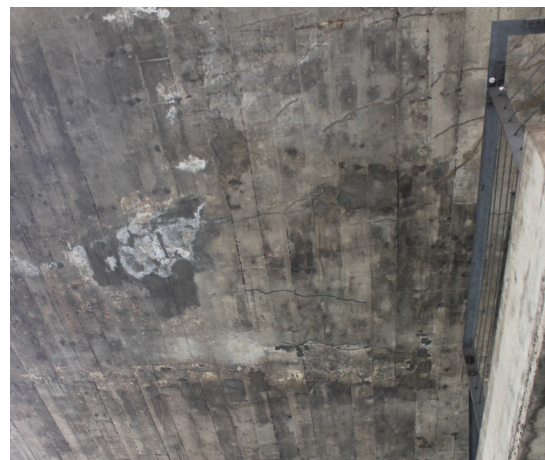
[83] [84] [85] Patologias na laje do primeiro pavimento (teto do Vão-Livre)

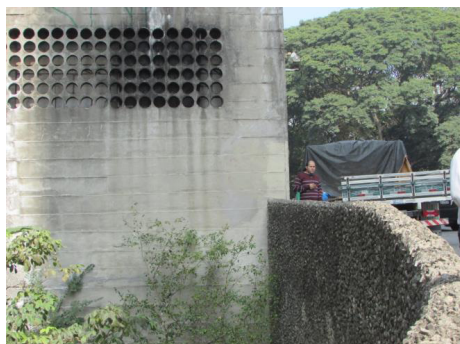
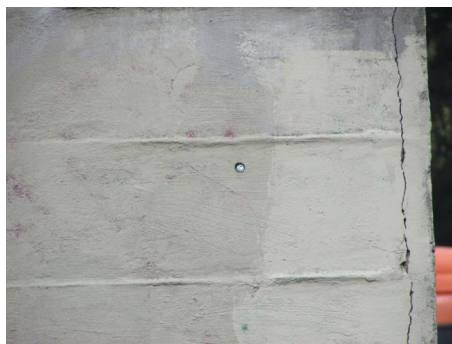
[93] [94] Ponto de referência (pino metálico) no muro, lado R. Otávio Mendes

As vigas do volume superior possuem deformações constatadas desde a retirada de seu cimbramento. A análise do comportamento das vigas de cobertura mostra que a deformação existente hoje advém do desempenho parcial da protensão original que levou a uma flecha de dimensões superiores ao esperado e à fissuração da sua seção. A protensão adicional realizada em 1999 teve a finalidade de reforço e controle de fissuras. Seu desempenho foi monitorado no período de 1999 a 2001. Após indícios de novas deformações acima do esperado se inicia, em 2015, o monitoramento periódico das vigas principais. As informações obtidas nessas medições não permitem uma leitura precisa da variação das deformações devido à ausência de um referencial fixo que permitisse uma comparação entre os dados.

O monitoramento deve continuar sendo realizado permanentemente a fim de controlar os processos de deformação, seguindo pontos e referenciais fixos indicados na AÇÃO 16. Devem ser seguidos os critérios e procedimentos para o monitoramento sistemático, já estabelecidos e utilizados na última medição realizada para este plano. Além disso, deve ser feito o controle de abertura de fissuras no trecho mais solicitado conforme indicado no item 6.2 Patologias típicas do concreto armado - AÇÃO 8.

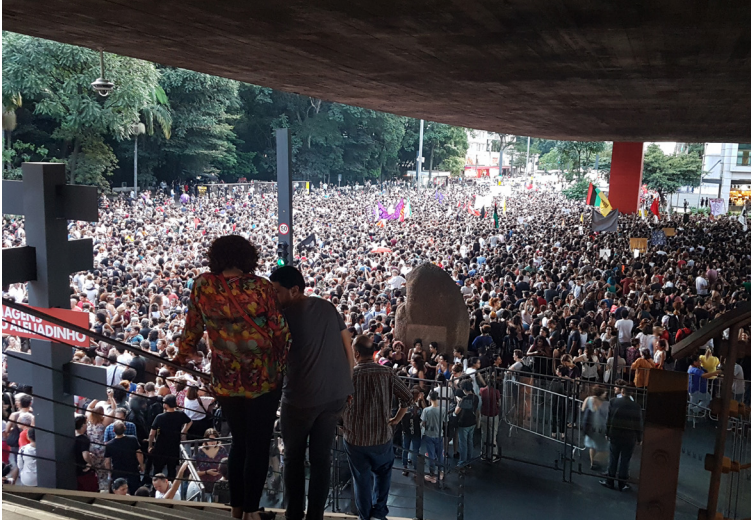
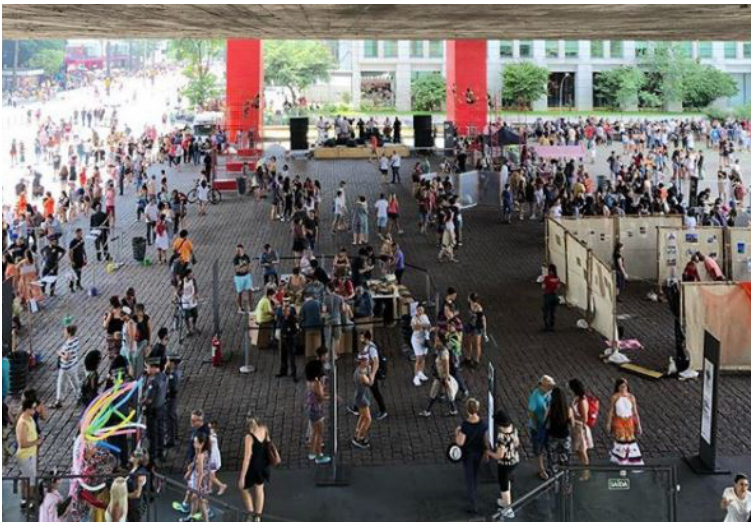
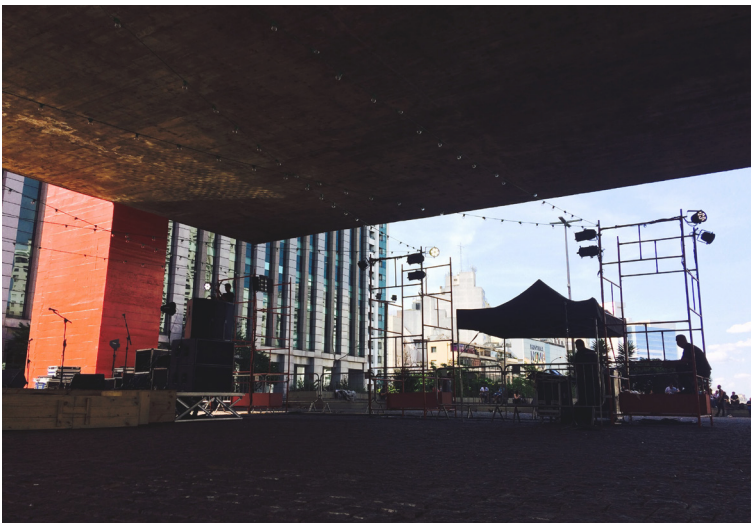
[101] [102] [103] Apropriações do Vão Livre

Os estudos mostram que a estrutura possui limitações para grandes movimentações ritmadas. Tanto os resultados dos testes in-loco quanto as simulações no modelo indicam valores similares e próximos da faixa considerada de risco. Deve ser desenvolvido e executado projeto de controle de massas sincronizadas, sem o qual as atividades no Vão Livre devem ser limitadas. Devido à vibração gerada por veículos no procedimento de carga e descarga, sua circulação deverá ocorrer conforme indicado. As solicitações estáticas, dentro dos limites de carga indicados no relatório estrutural não representam risco à estrutura.
